STRABENSANIERUNGSKONZEPT DER GEMEINDE JADE

für die Jahre 2023 - 2026

Stand: 30.12.2022

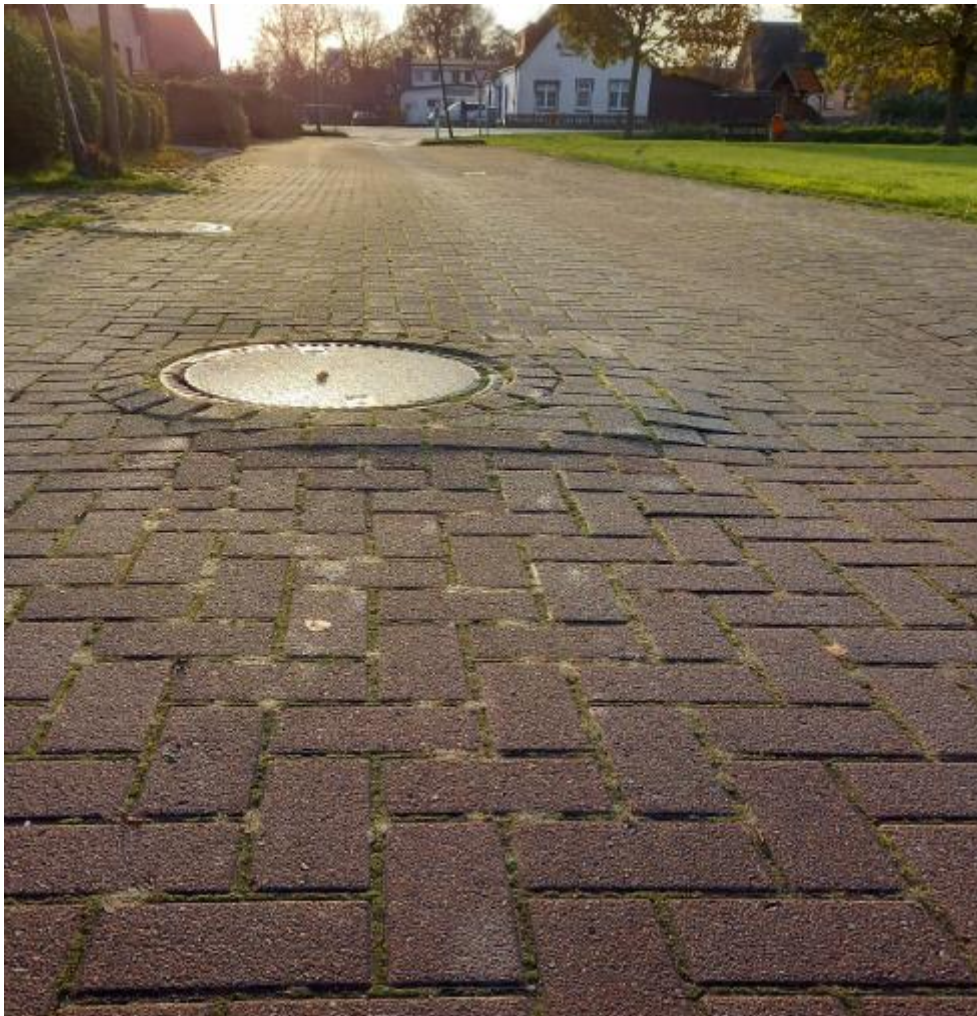
Am Dorfplatz

Zustand: leichte Versackungen im Bereich der Straßenabläufe und Schächte

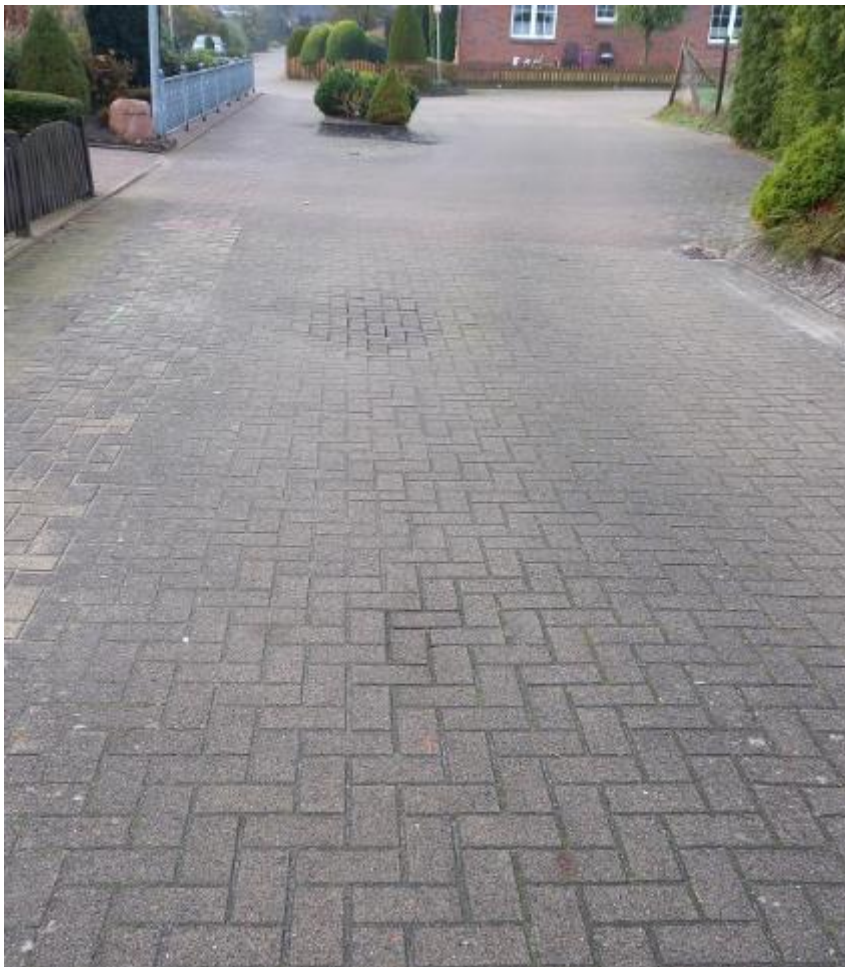
Am Rosenbusch

Zustand: leichte Versackungen

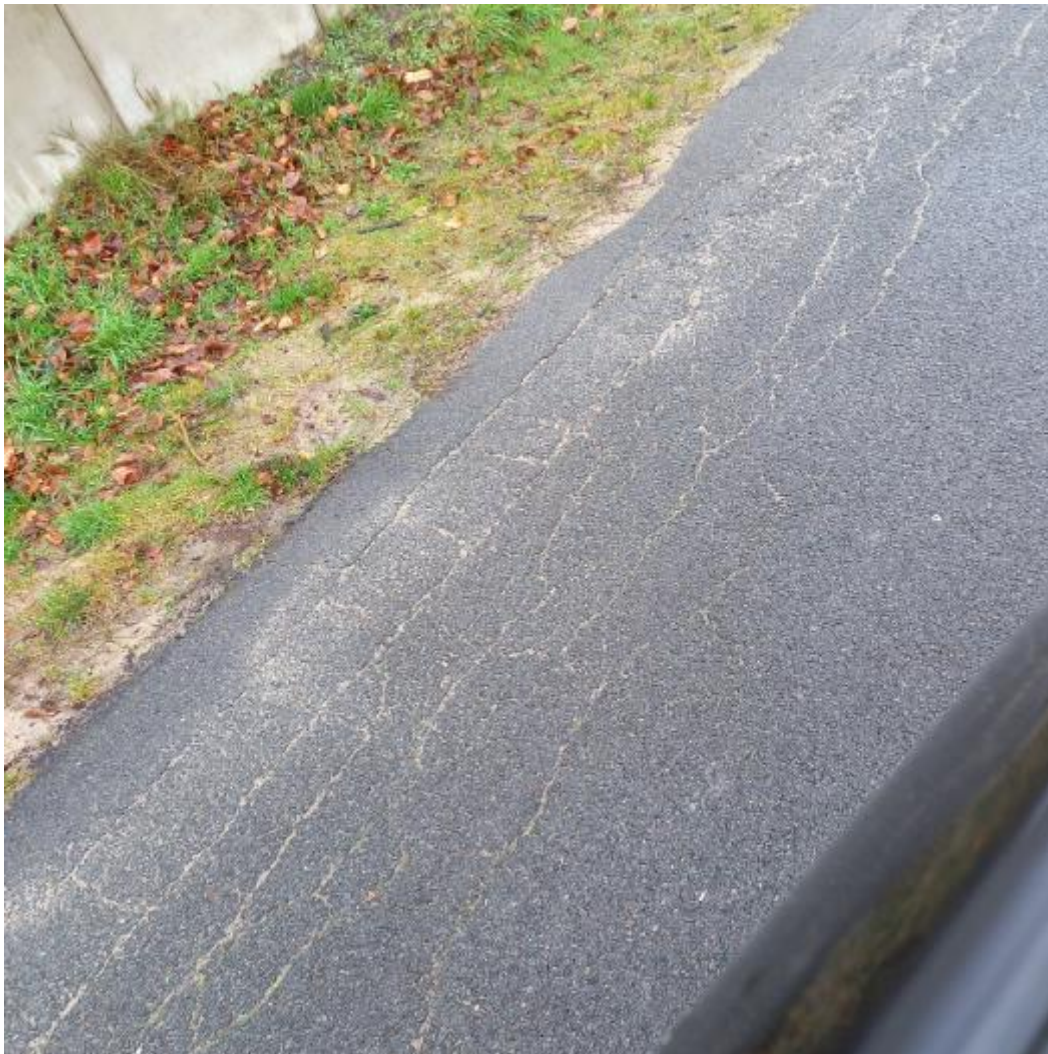
Am Wall

Zustand: leichte Risse im Asphalt, Pflaster in Ordnung

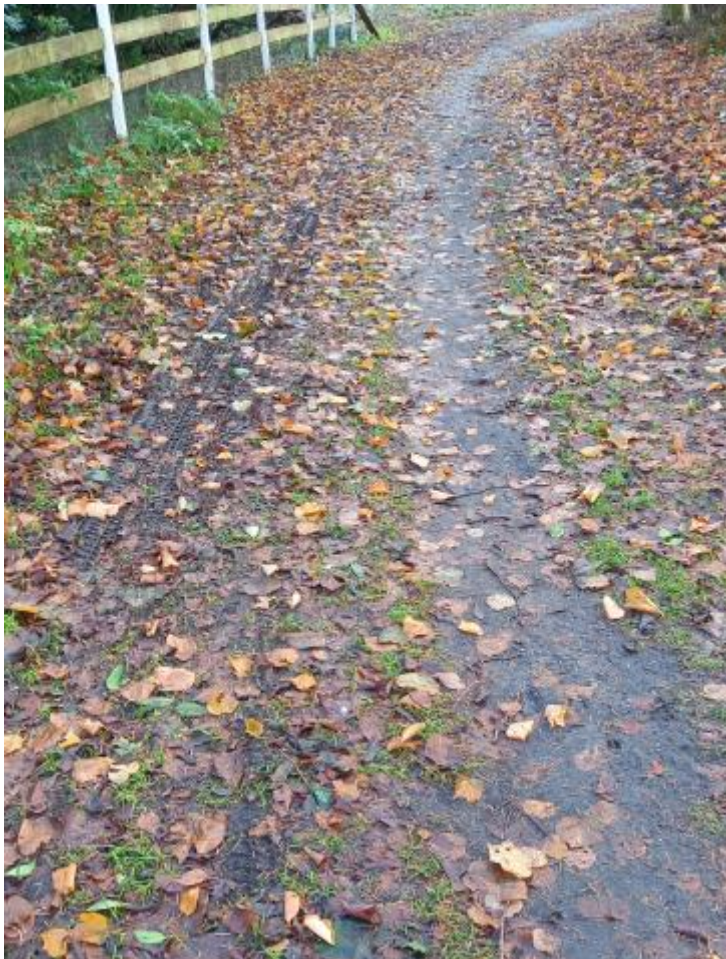
Bahnweg

Zustand: Fahrspuren, grüner Bewuchs

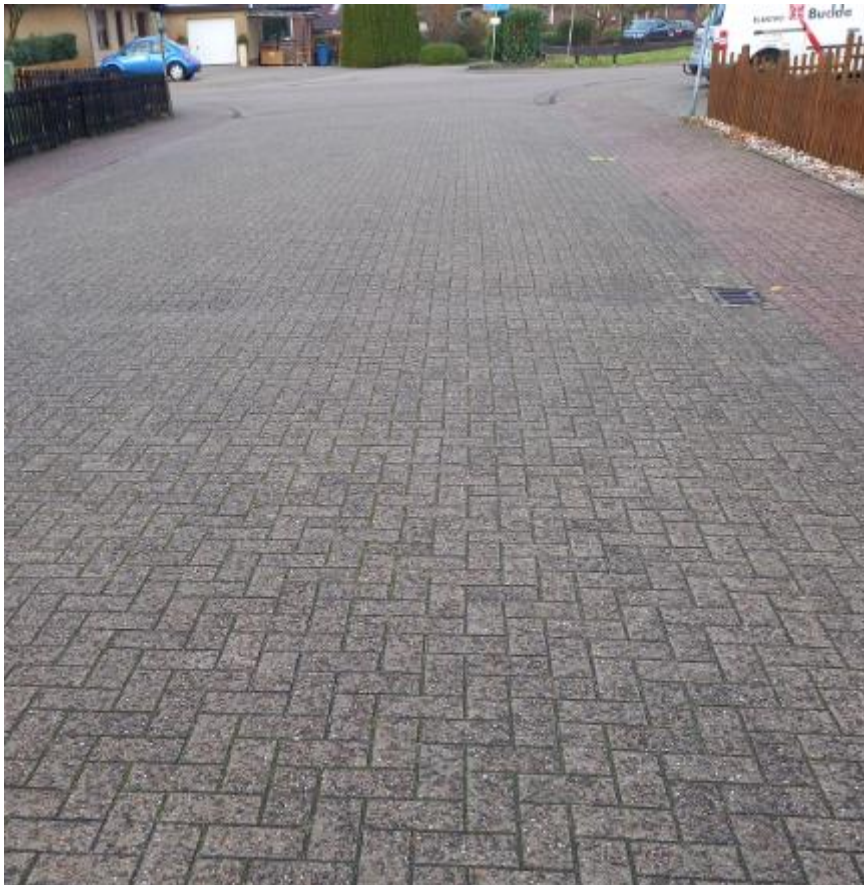
Berliner Straße

Zustand: leichte Unebenheiten

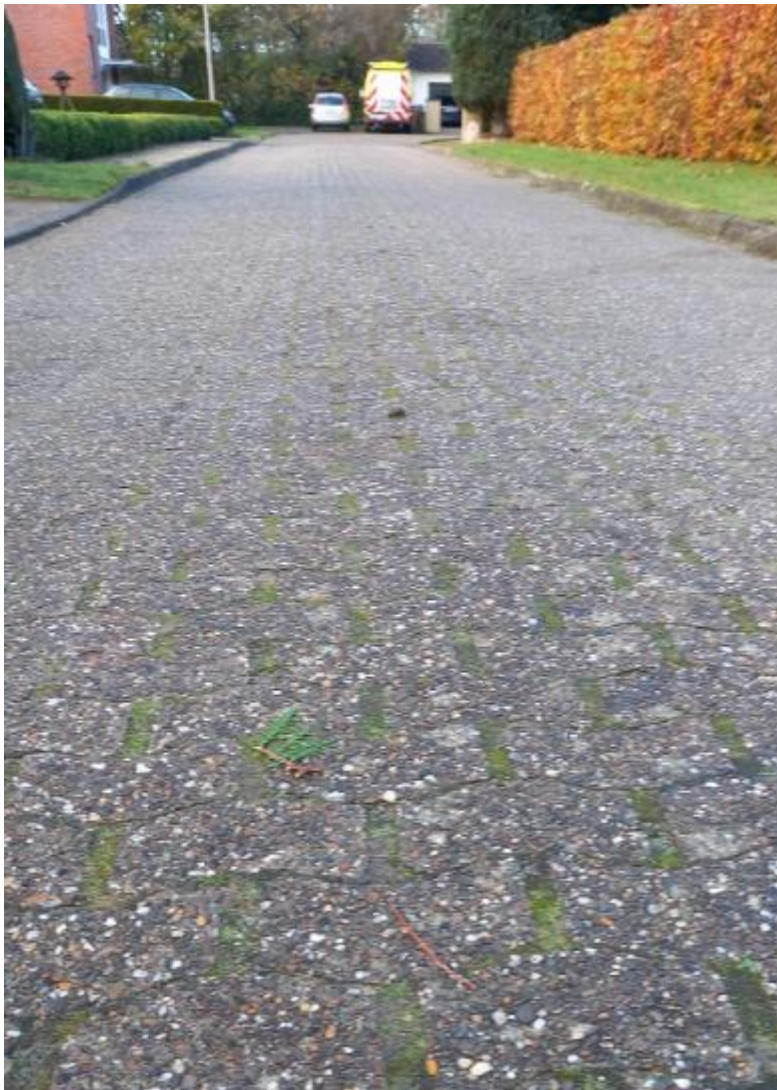
Birkenweg

Zustand: leichte Unebenheiten

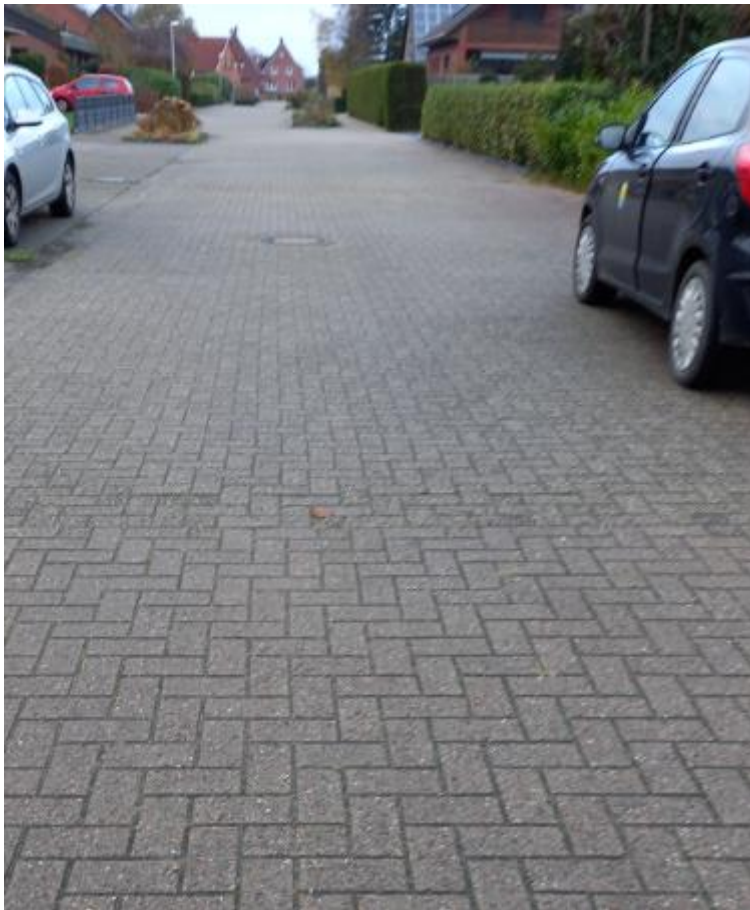
Blumenstraße

Zustand: leichte Versackungen

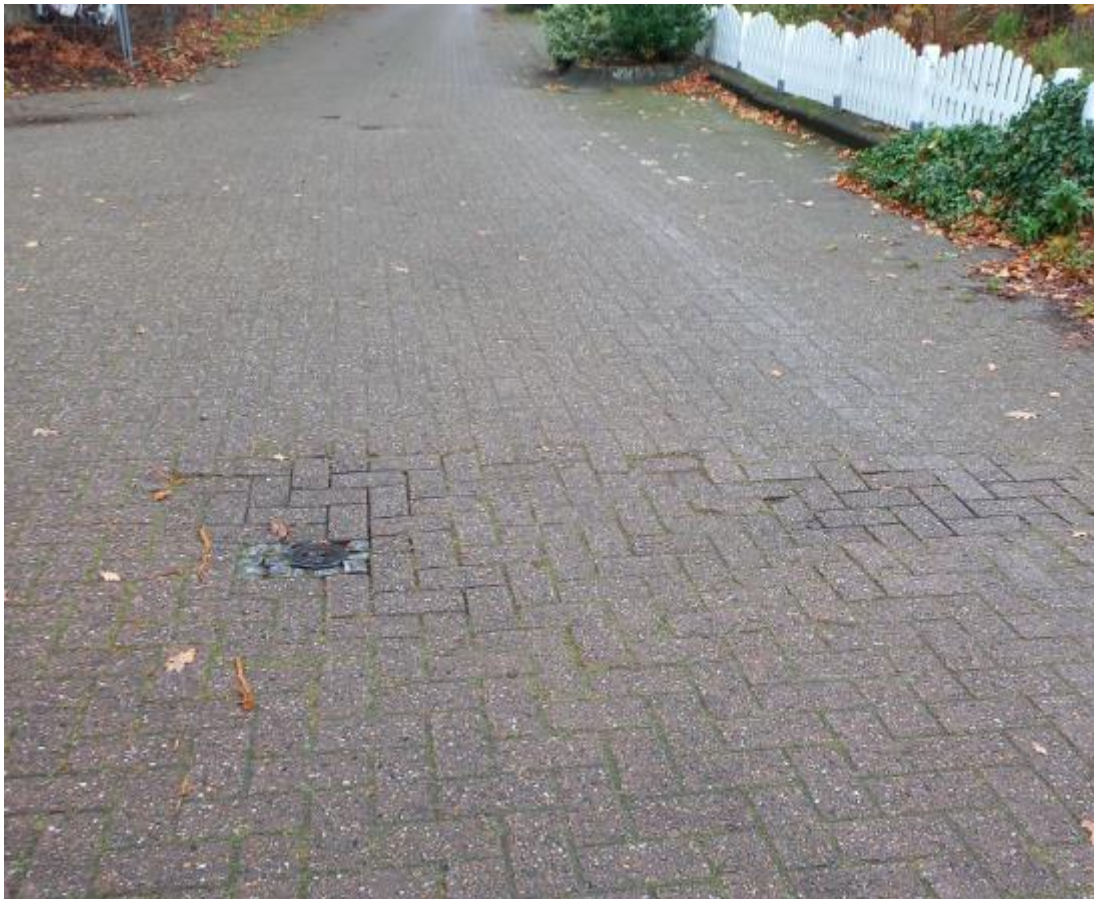
Brandts Weg

Zustand: leichte Versackungen

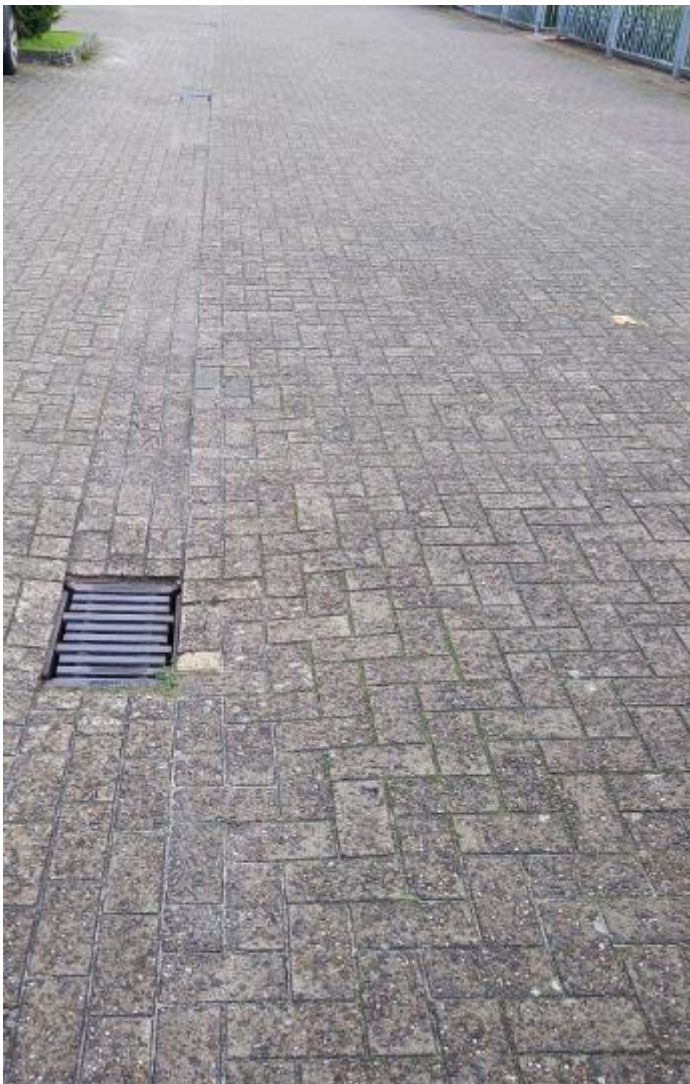
Bremer Straße

Zustand: leichte Versackungen um Straßenabläufe

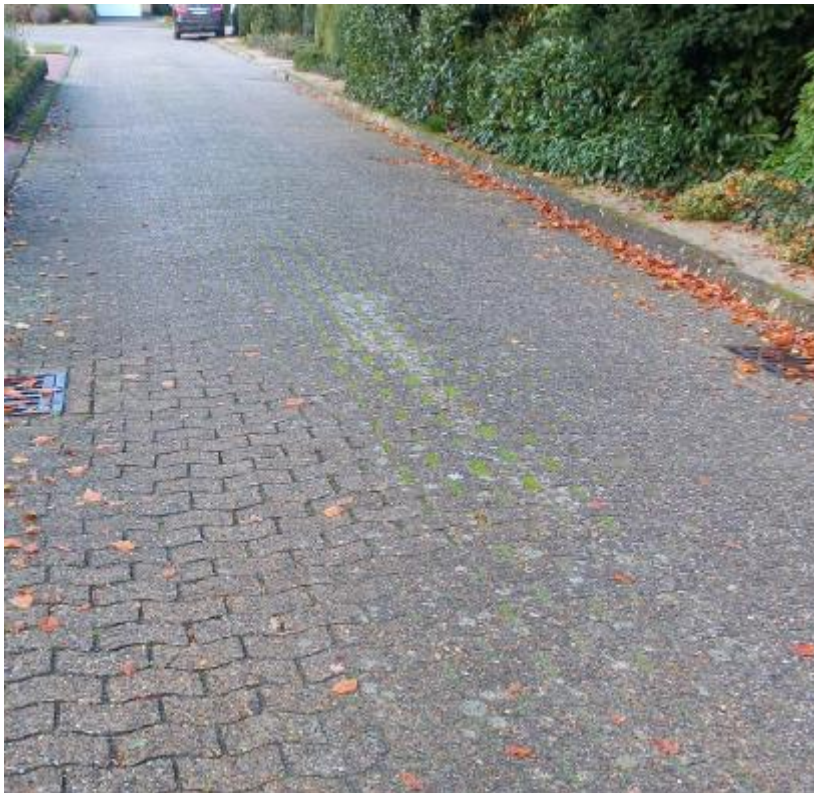
Buchenweg

Zustand: leichte Unebenheiten

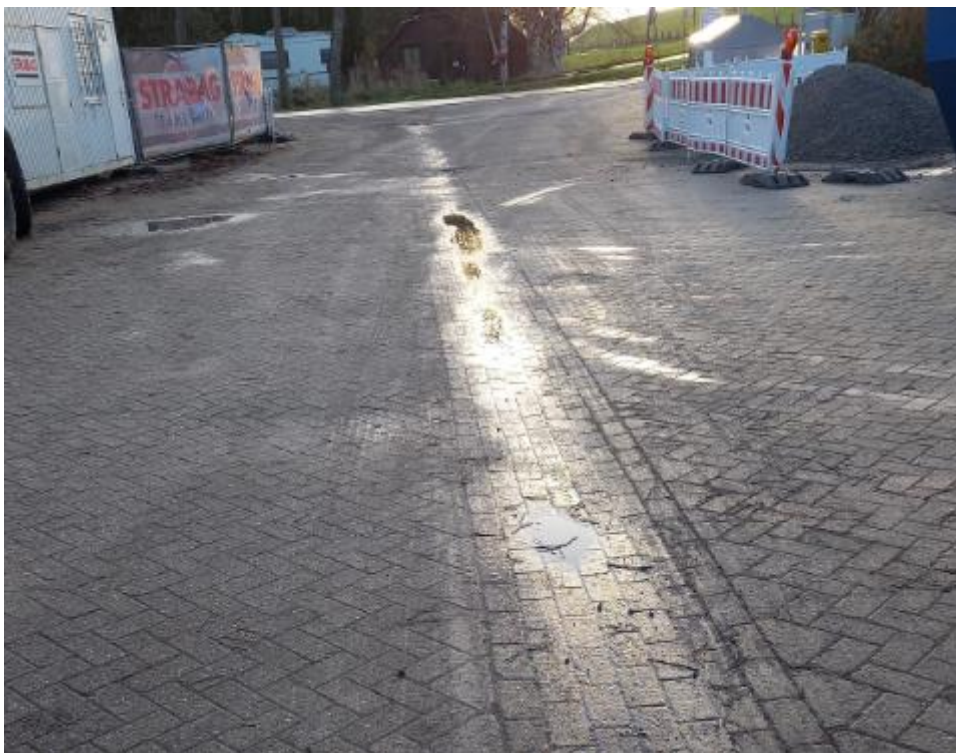
Christian-Künnemann-Platz

Zustand: mittlere Versackungen

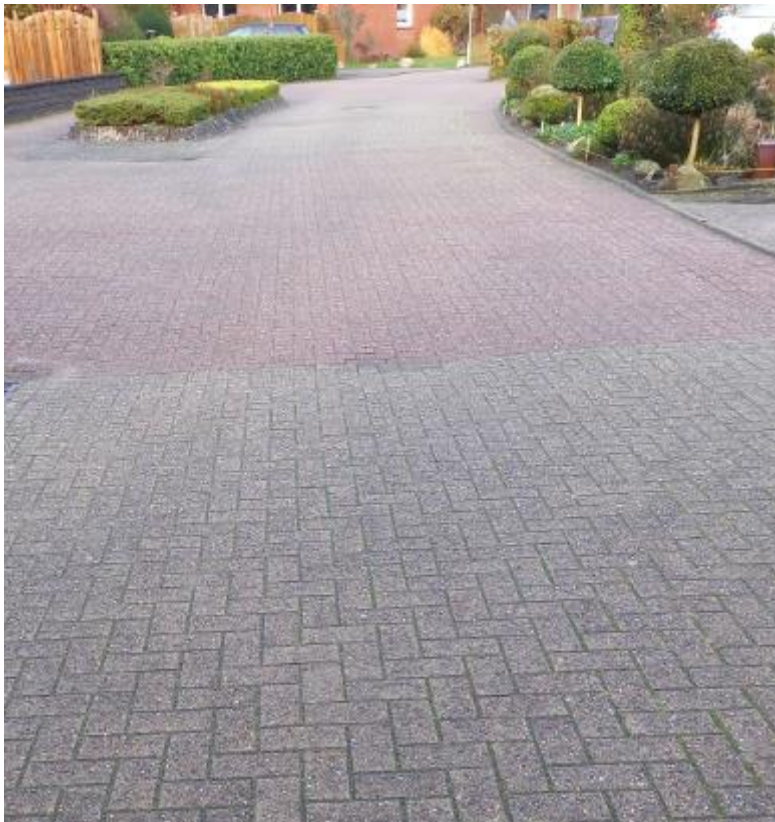
Drosselstraße

Zustand: leichte Versackungen

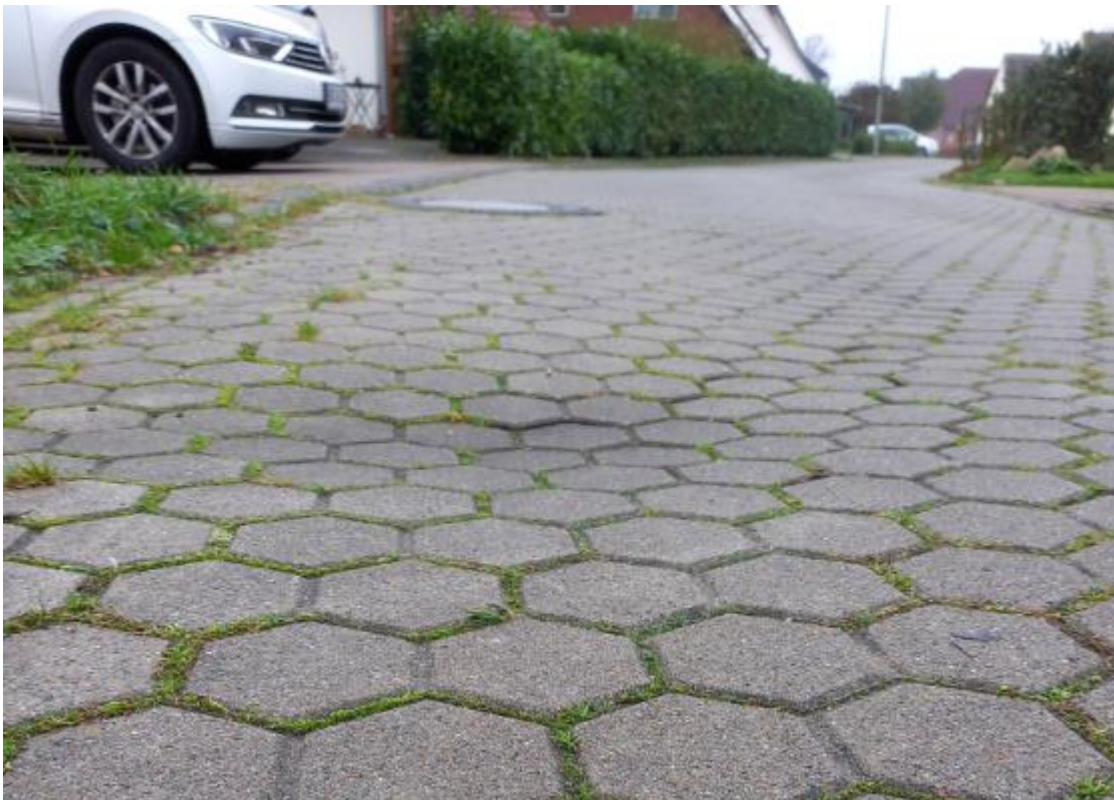
Grenzstraße

Zustand: leichte Versackungen

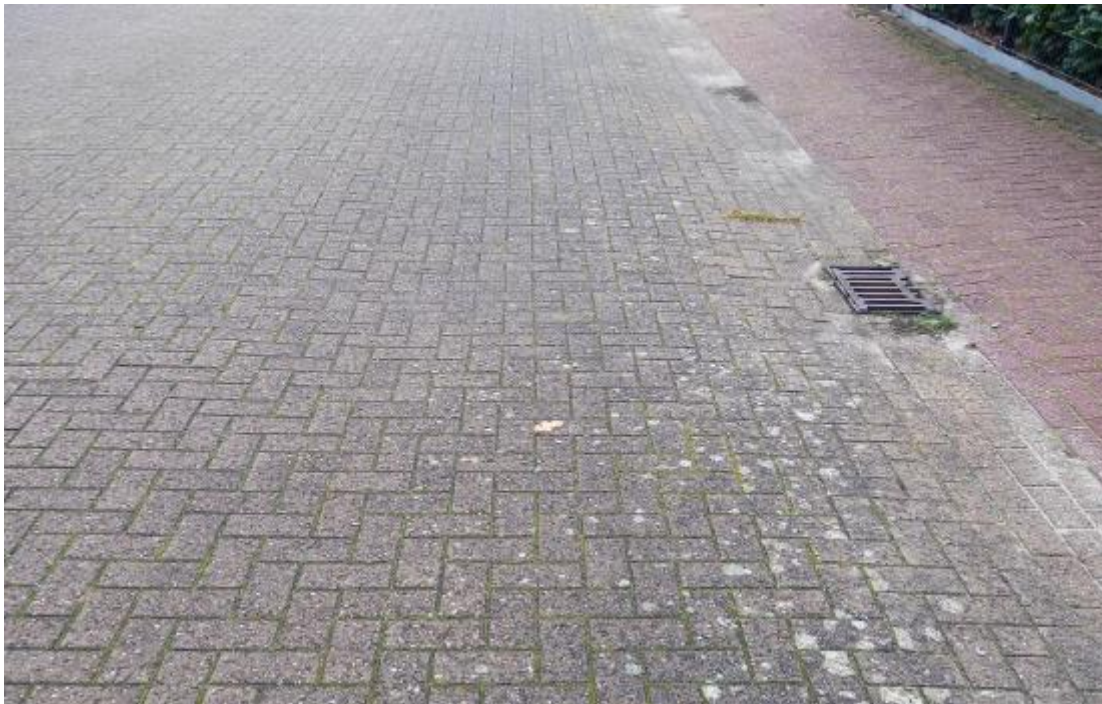
Hamburger Straße

Zustand: Leichte Unebenheiten

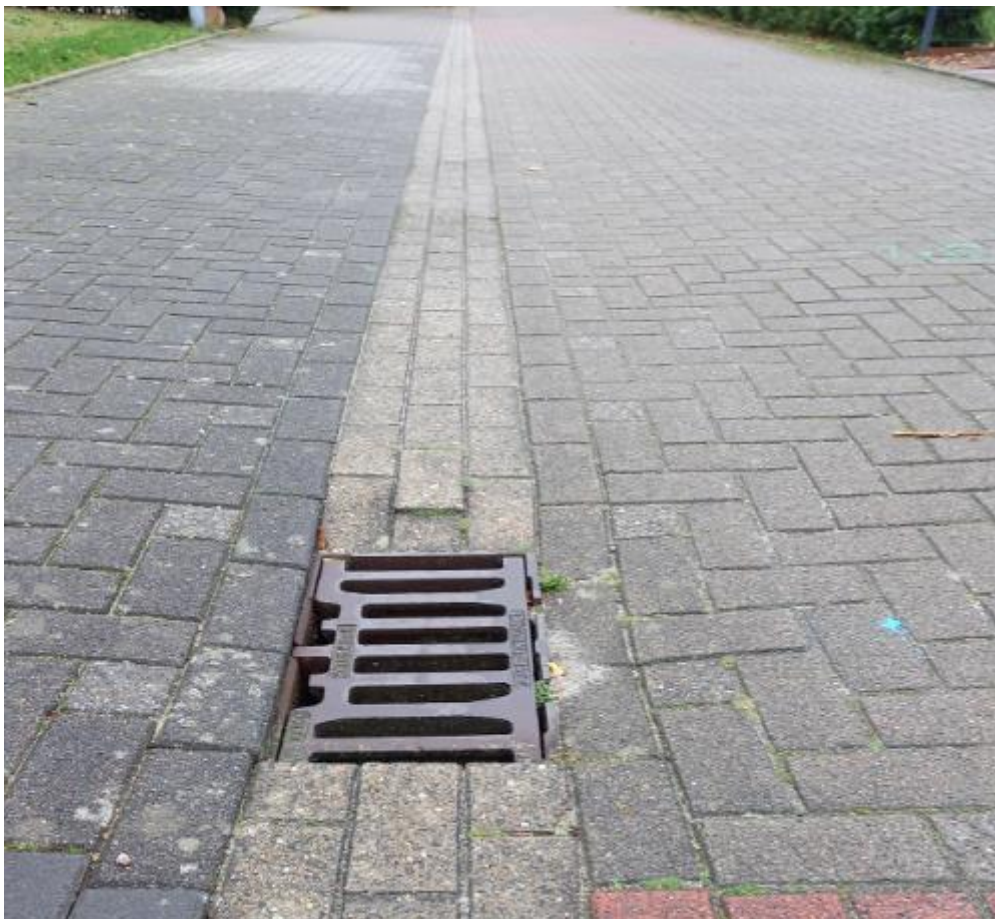
Hirschberger Straße

Zustand: leichte Versackungen

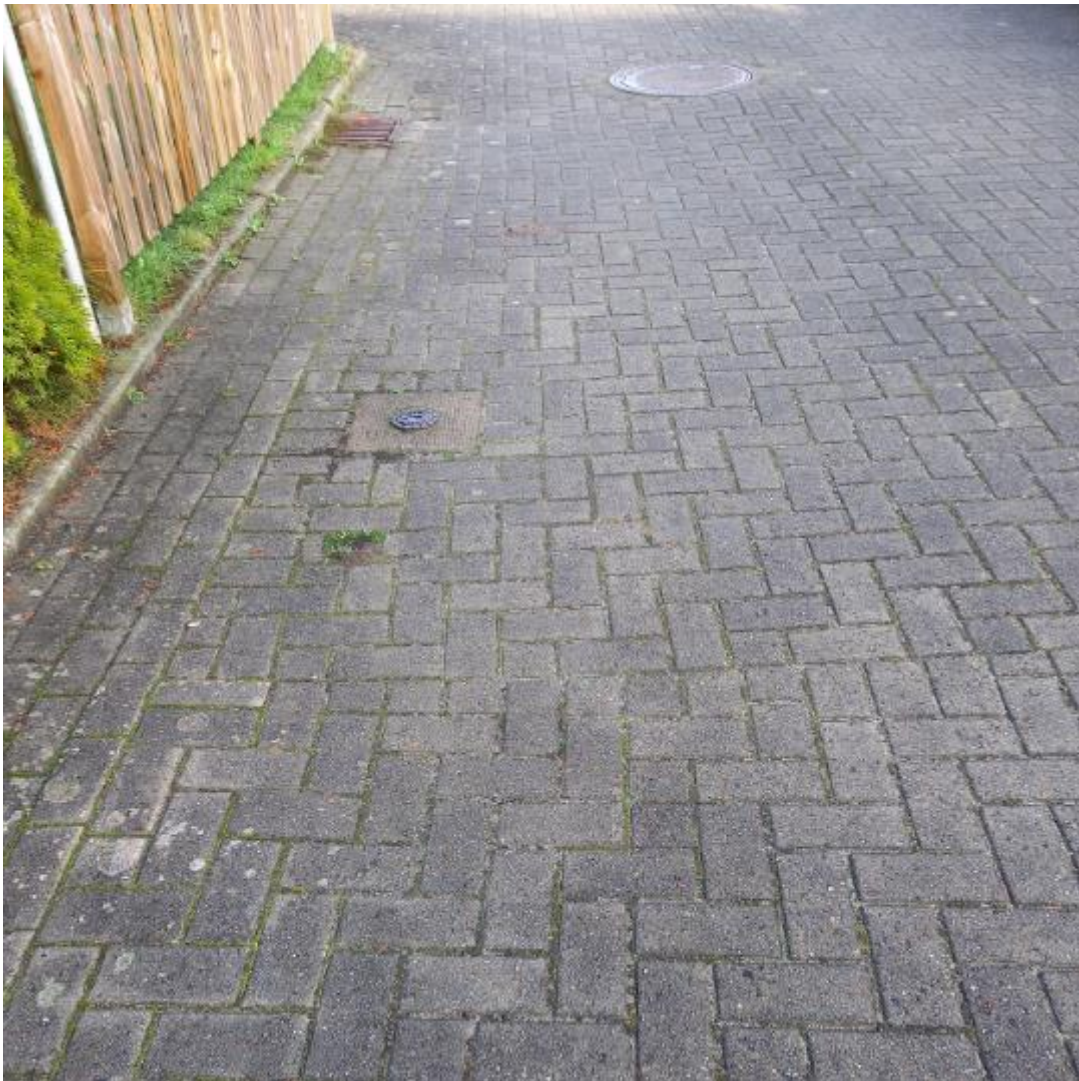
Hohe Wisch

Zustand: leichte Versackungen

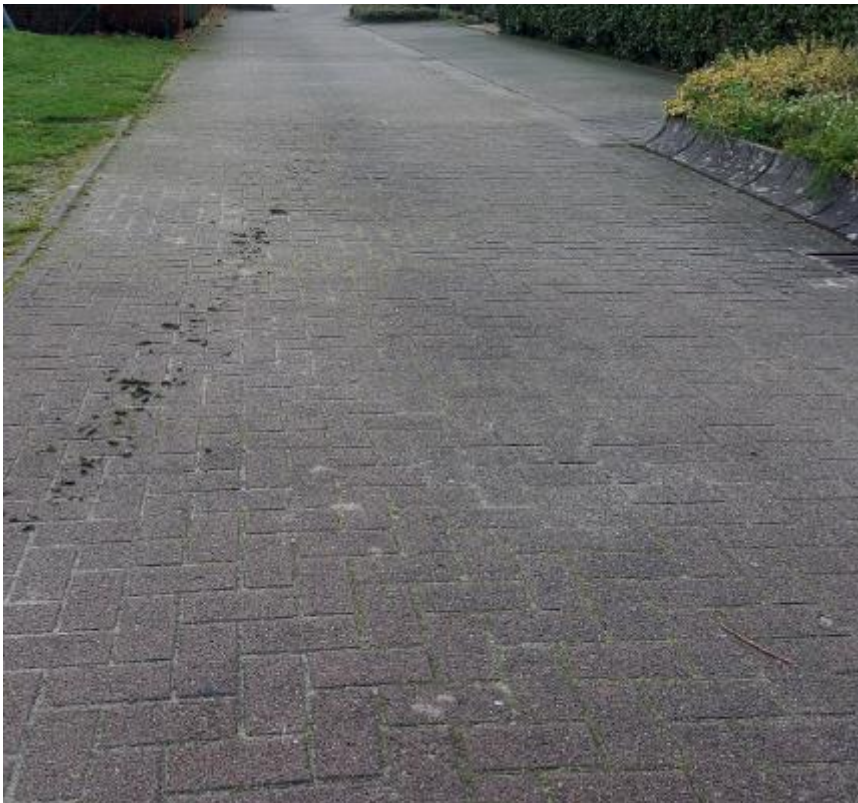
Holunderweg

Zustand: leichte Versackungen

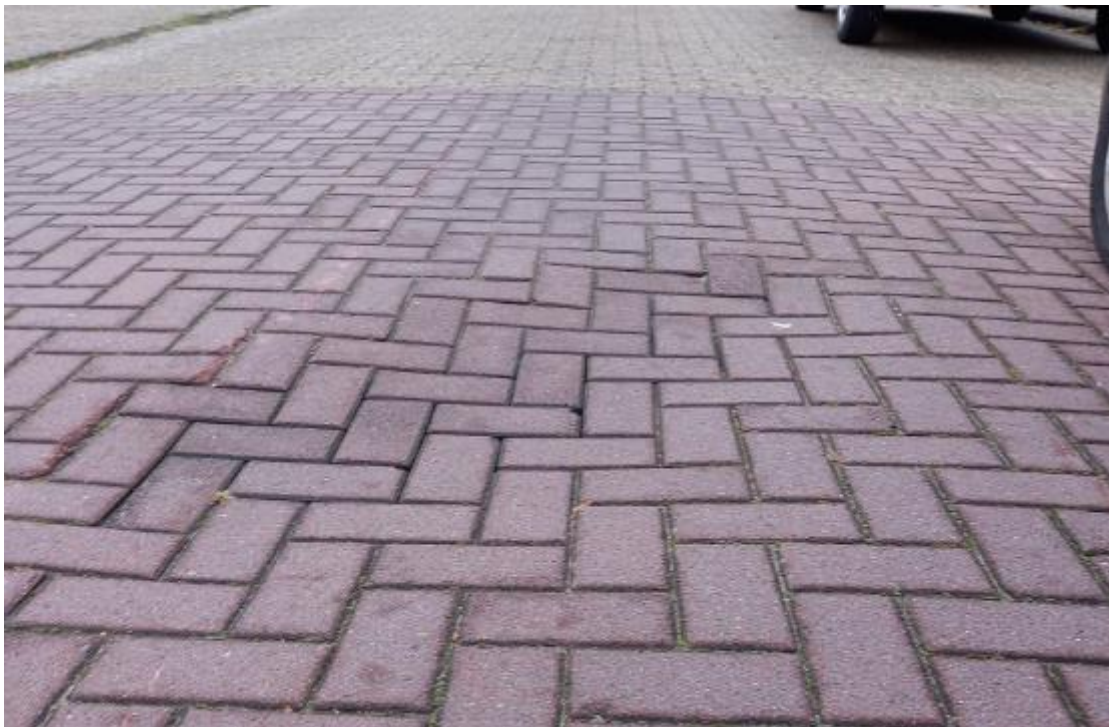
Kastanienallee

Zustand: In Ordnung, außer alter Teil beim Gemeindehaus, dort leichte Versackungen

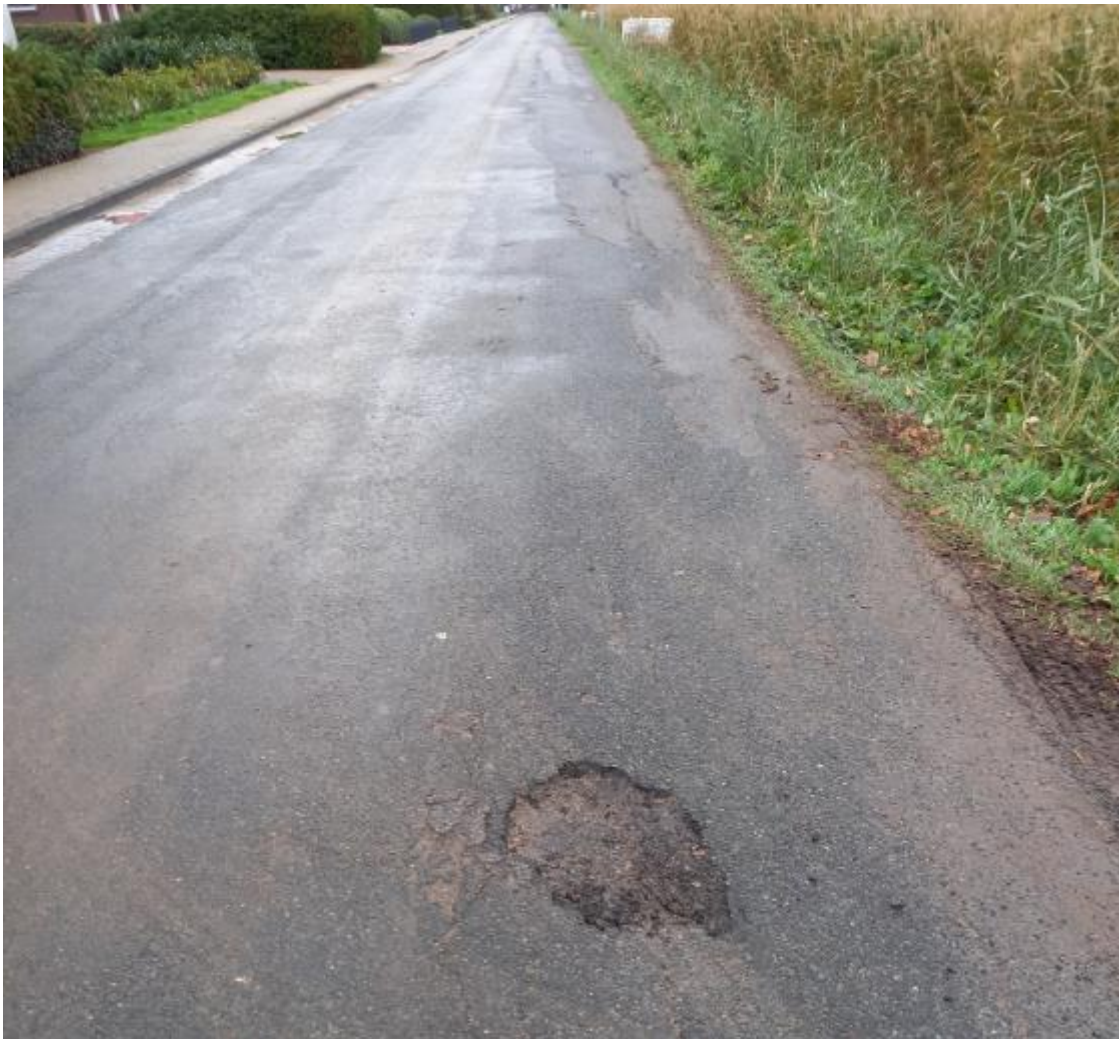
Zustand: deutliche Unebenheiten und Risse/Löcher in der Fahrbahn

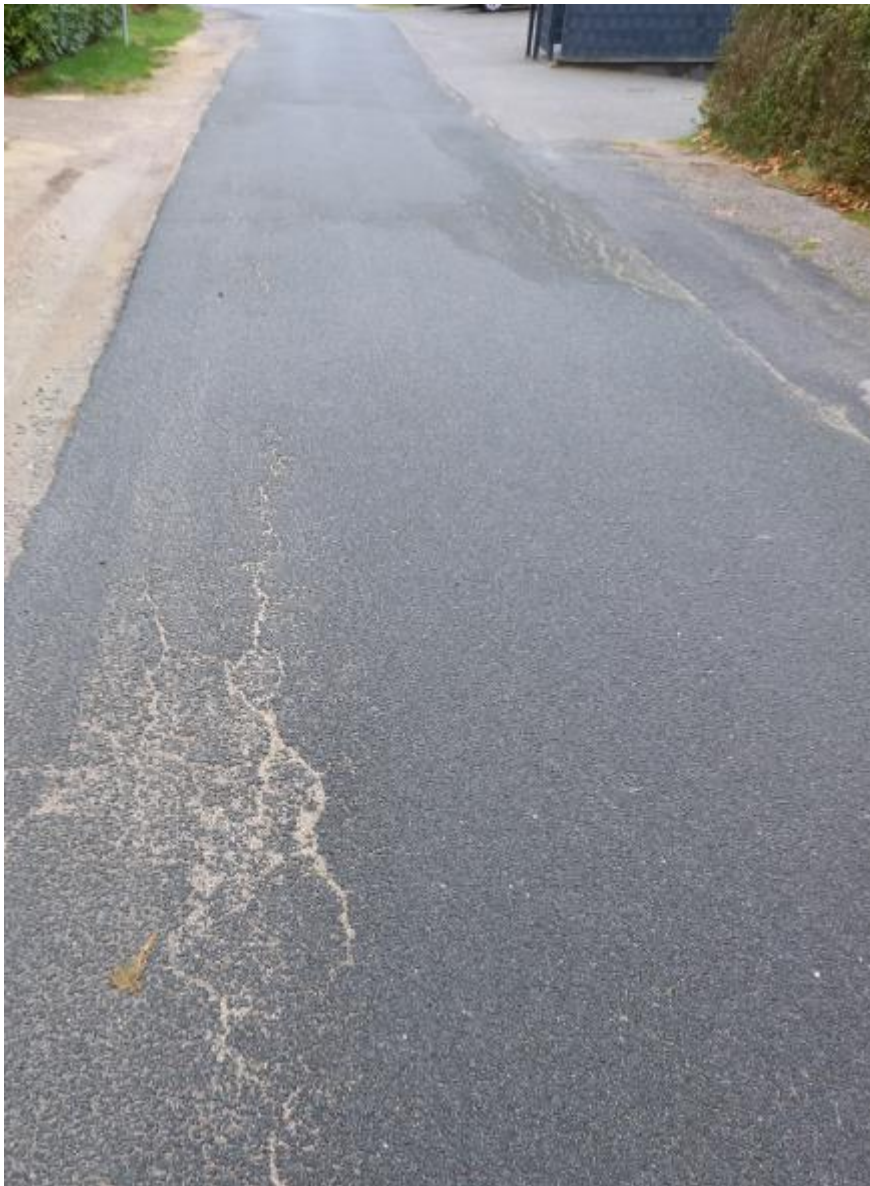
Zustand: leichte Risse

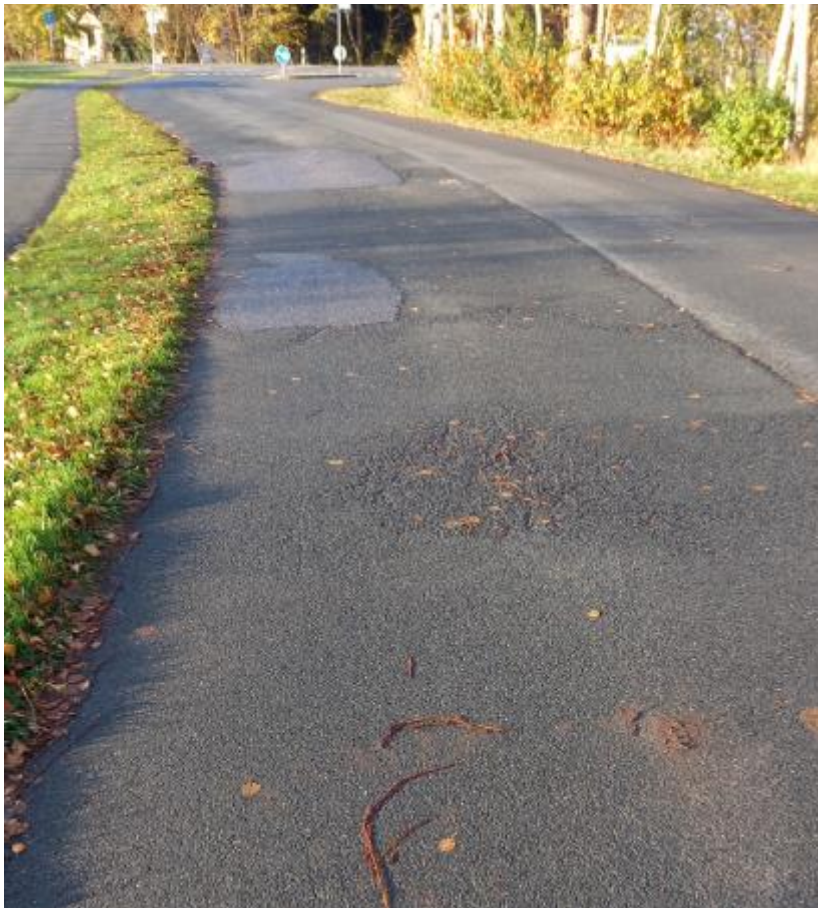
Zustand: Risse im Asphalt, Pflaster in Ordnung

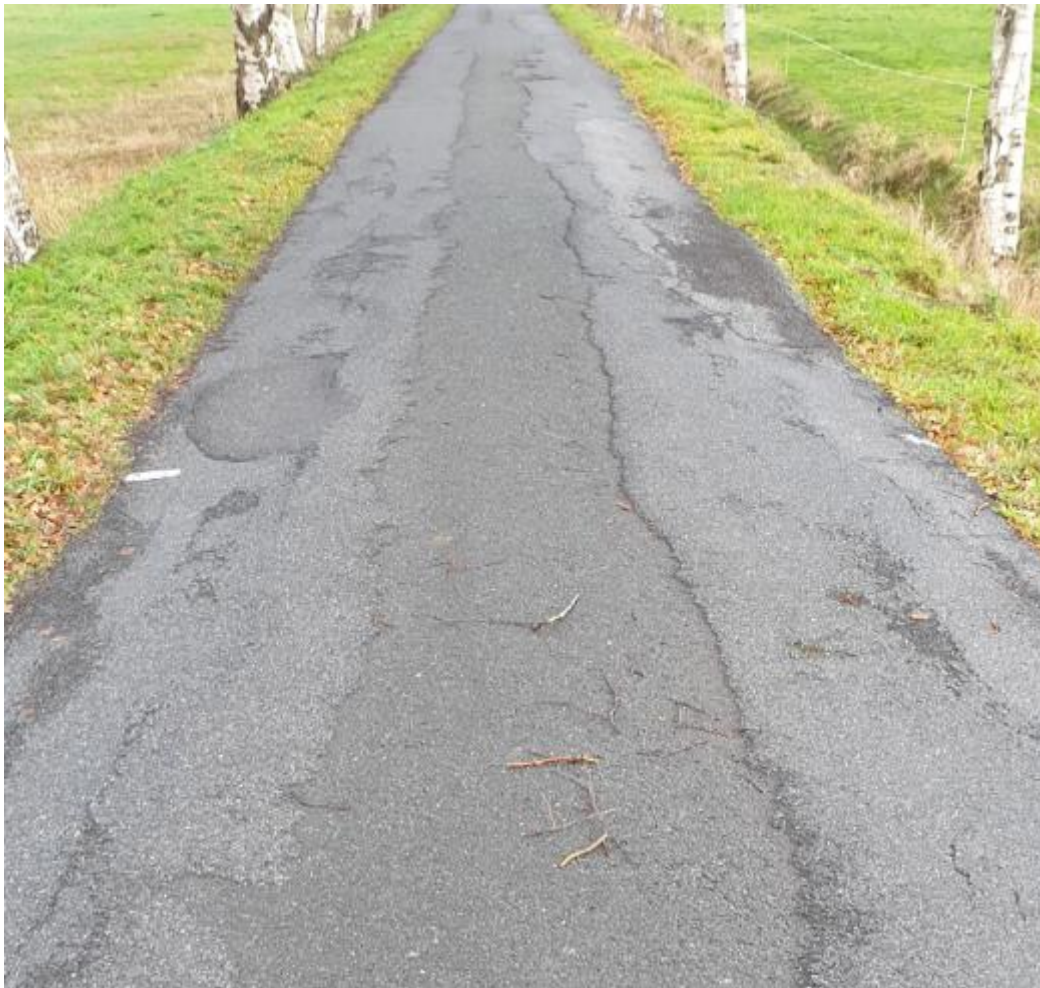
Zustand: **Rissbildung, Flickstellen**

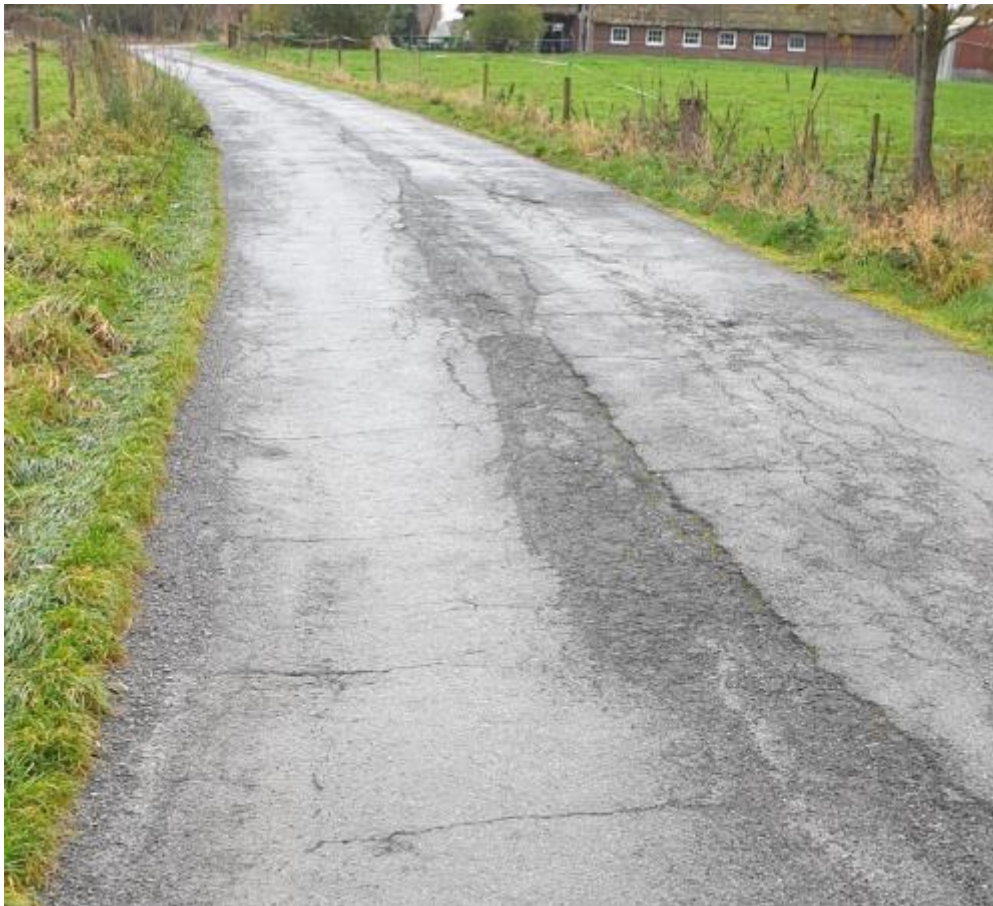
Zustand: Rissbildung, Flickstellen

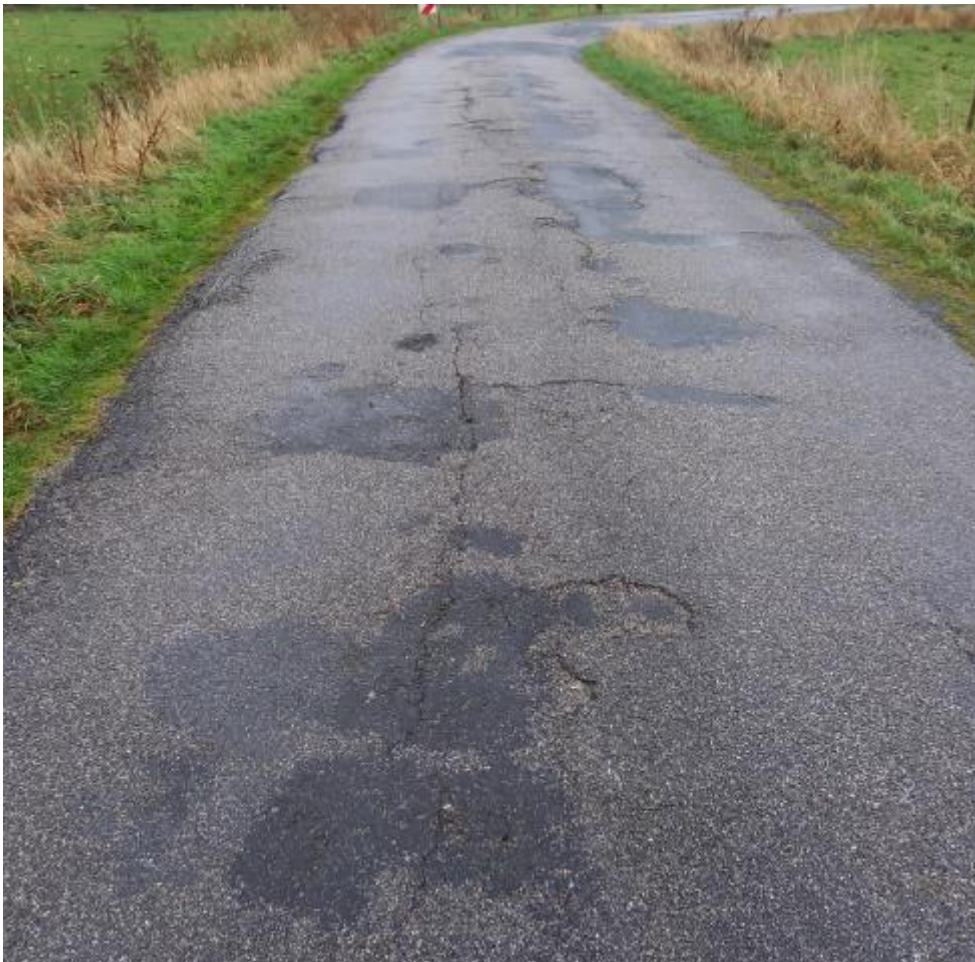
Hakenweg (Außerorts)

Zustand: Rissbildung, Flickstellen, deutliche Unebenheiten

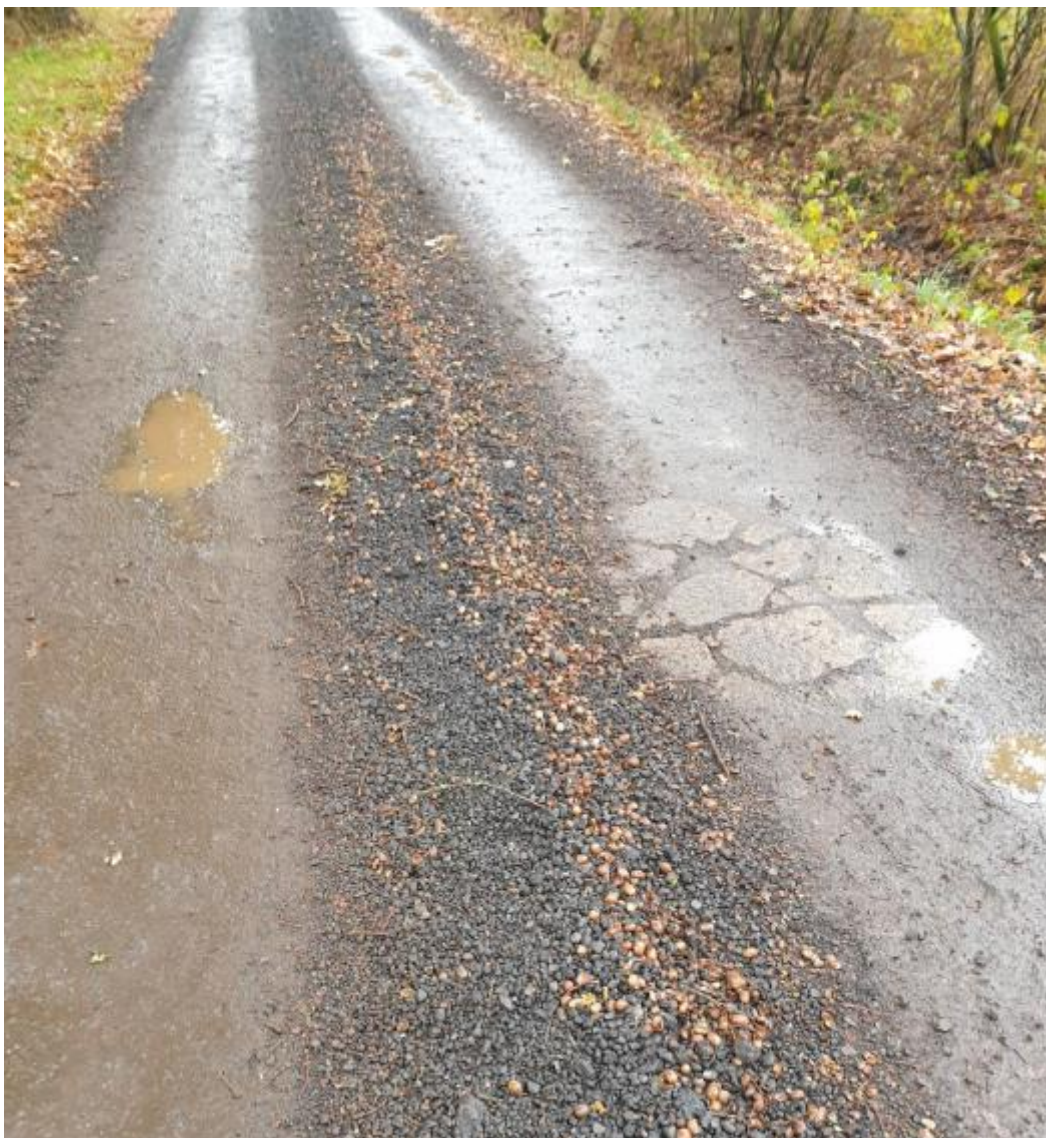
Harms Weg

Zustand: **stellenweise starke Löcher und Risse**

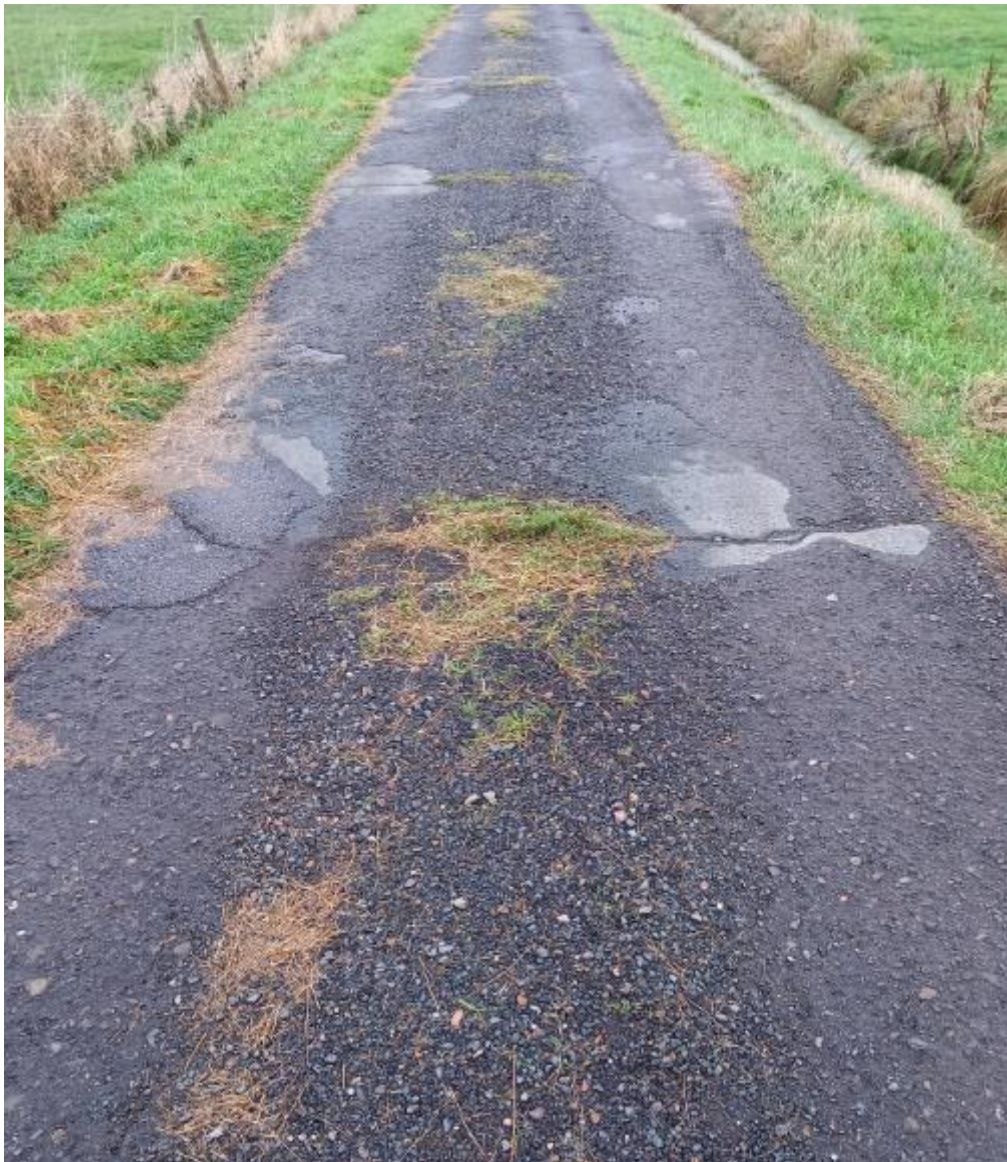
Hasenweg

Zustand: Risse, Flickstellen, große Unebenheiten, stellenweise Bewuchs
