STRABENSANIERUNGSKONZEPT DER GEMEINDE JADE

für die Jahre 2023 - 2026

Stand: 30.12.2022

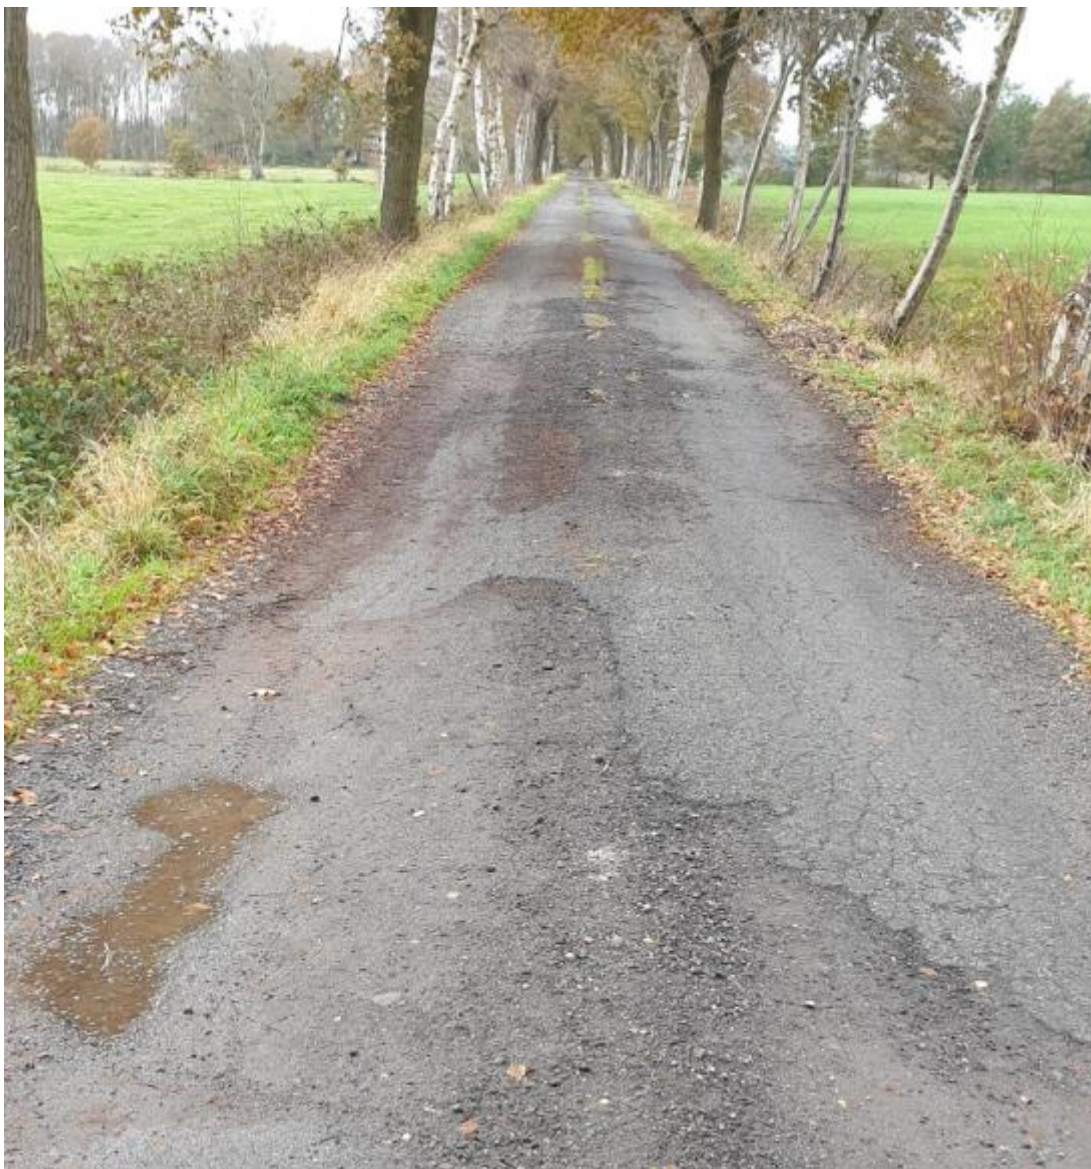
Heideweg

Zustand: **große Unebenheiten, Risse, Flickstellen, Bewuchs mittig**

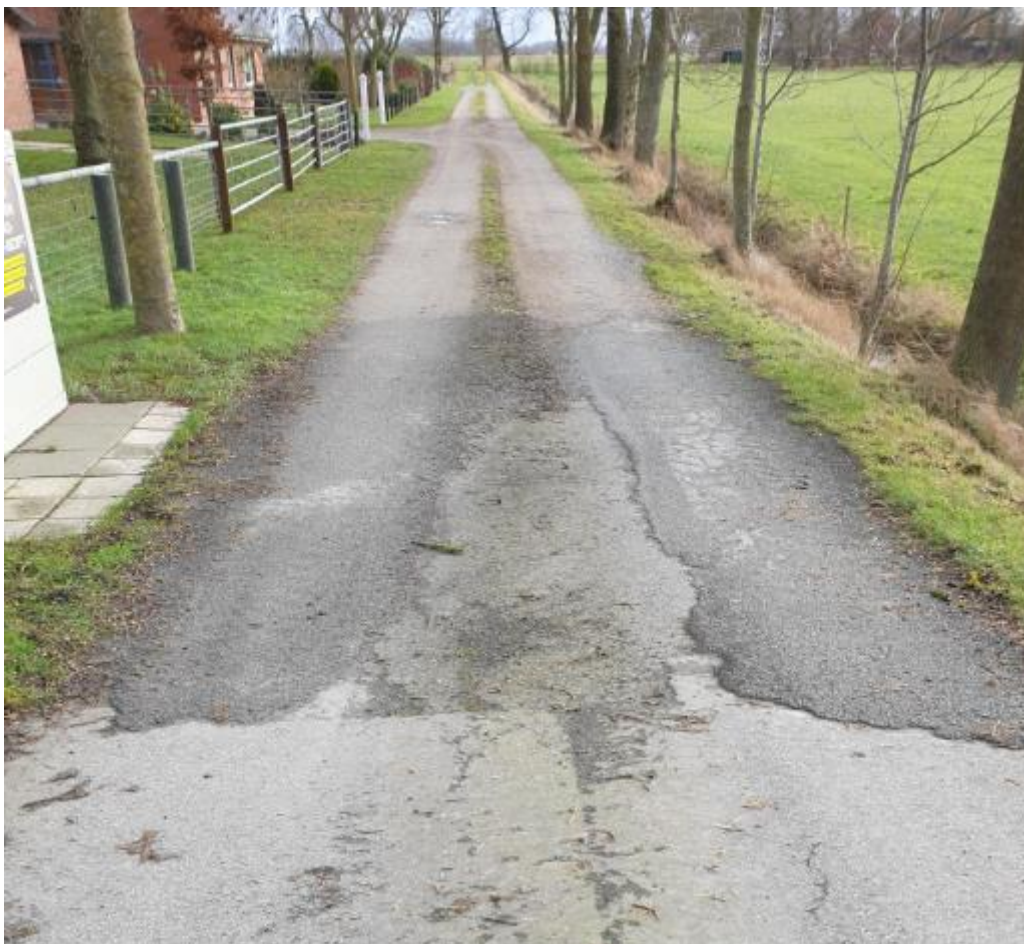
Herrenweg

Zustand: Risse, mittiger Bewuchs, Flickstellen, große Unebenheiten

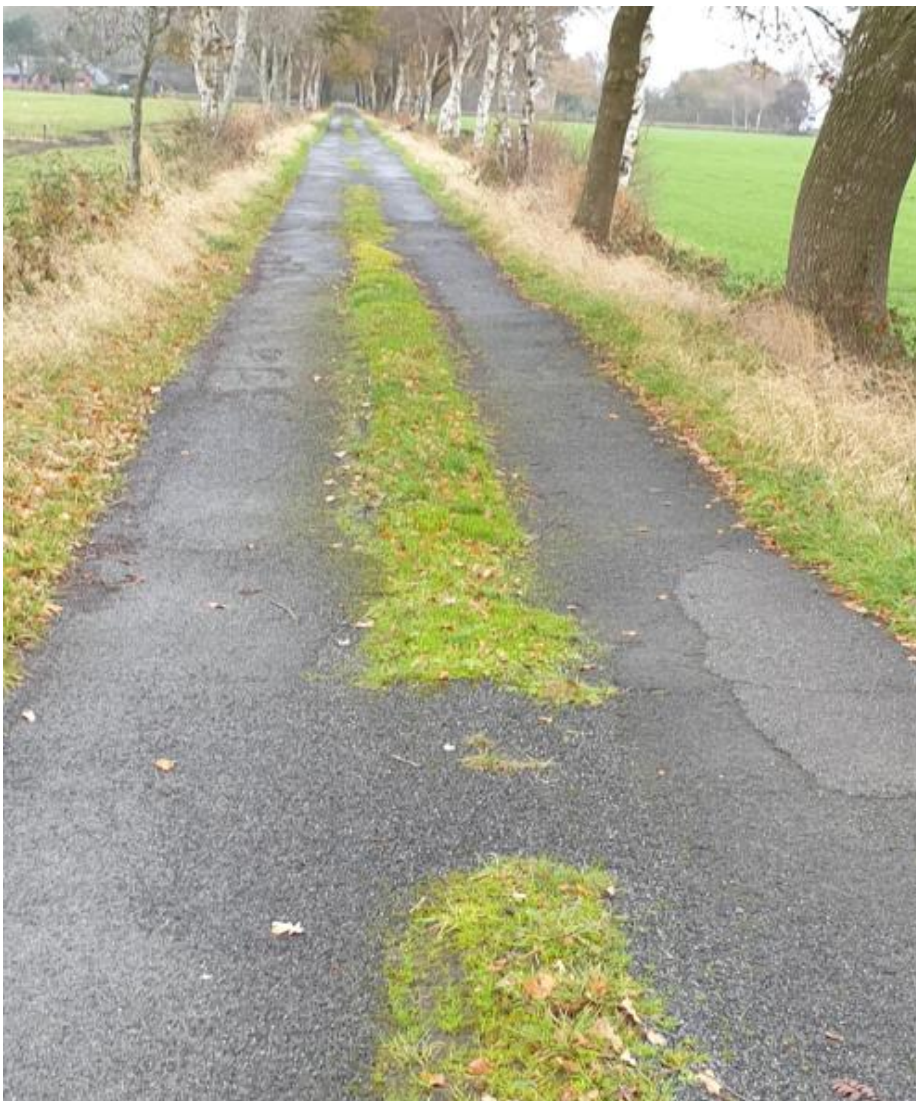
Hoher Moorweg

Zustand: Rissbildung, große Unebenheiten, Bewuchs mittig, nach Rechtskurve Asphalt größtenteils in Ordnung, Wellenbildung

Nutzung: private Nutzung, landwirtschaftliche Nutzung, Radfahrer (Radroute musste bereits auf Hauptstraße verlegt werden), in der Vergangenheit oft Ausbesserungsarbeiten erforderlich

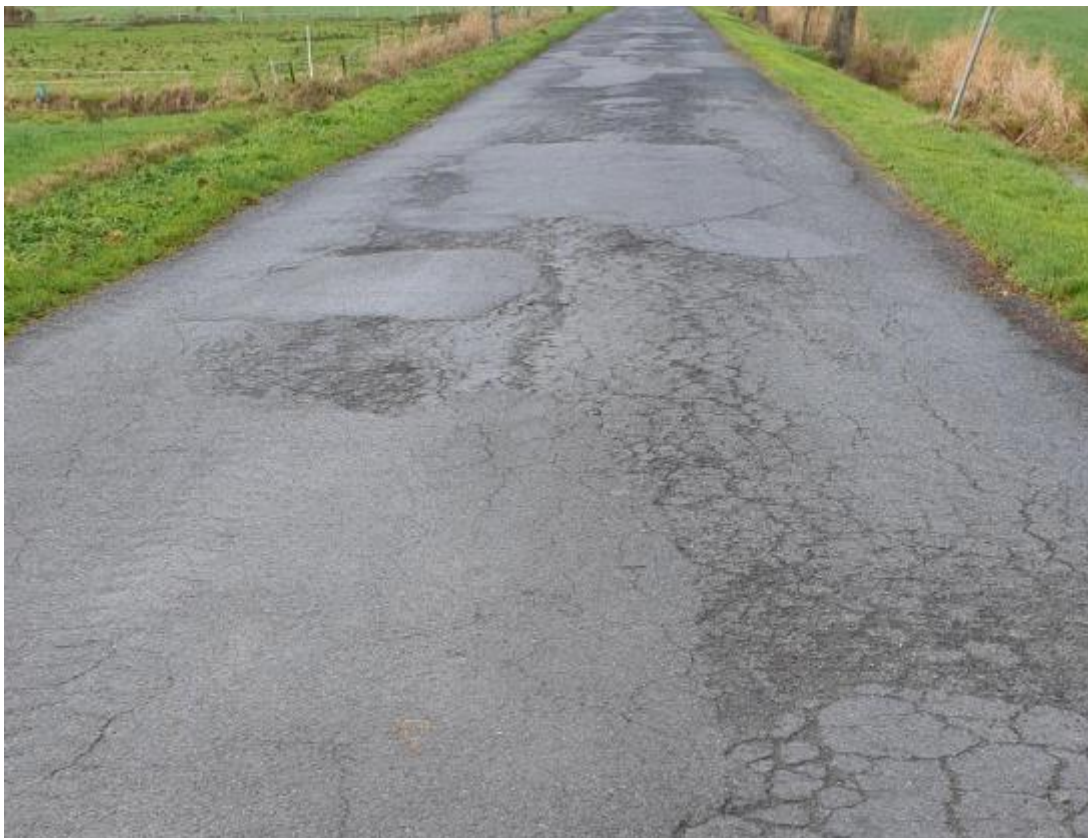
Jungferstraße

Zustand: Rissbildung, Unebenheiten, Flickstellen

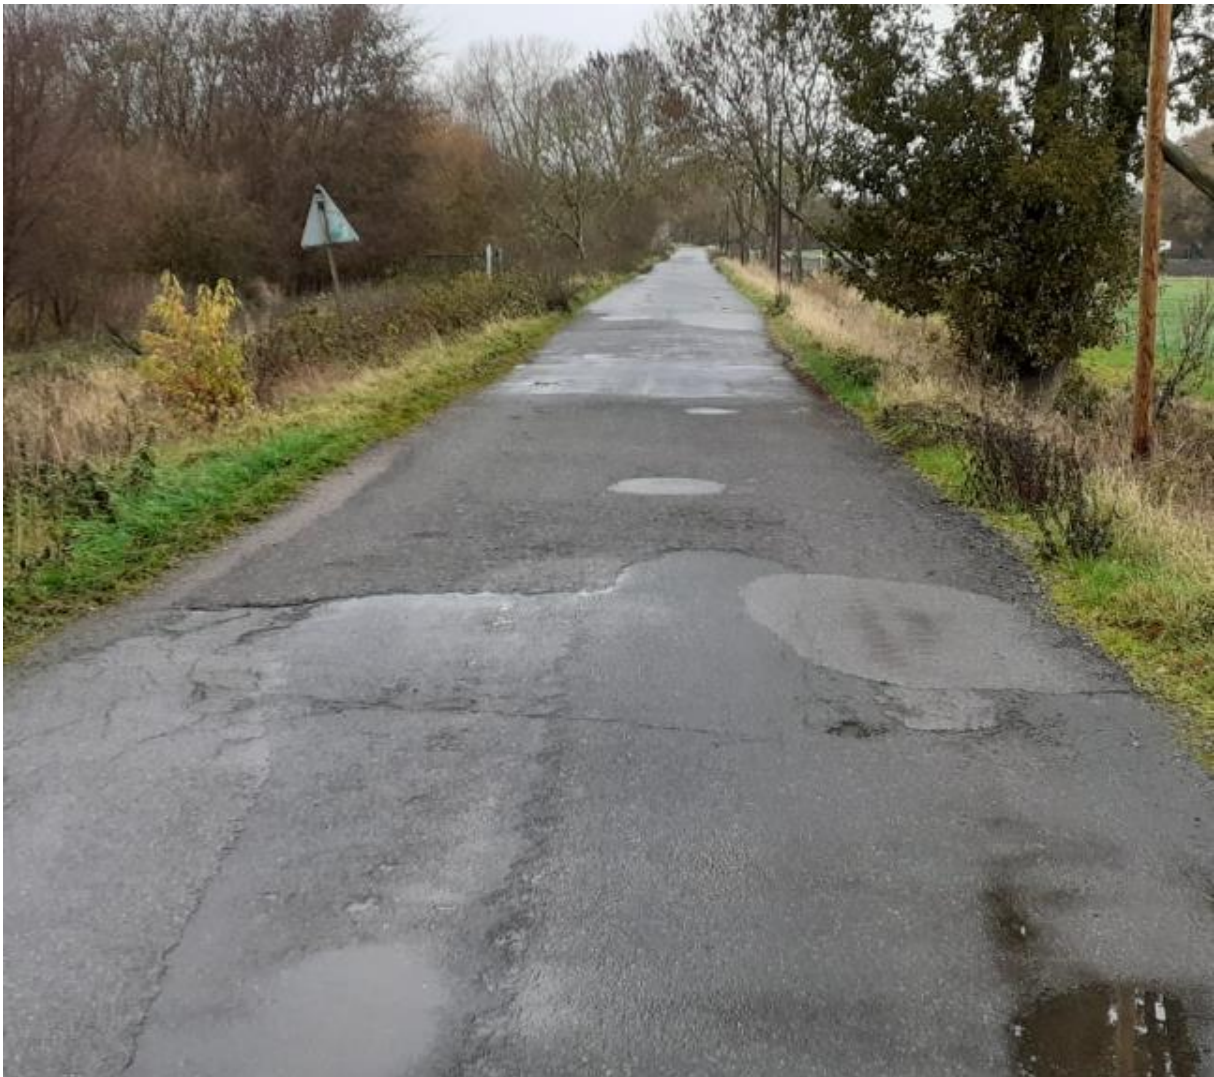
Kälberstraße

Zustand: **deutliche Unebenheiten, Risse, Löcher, Flickstellen**

Nutzung: private Nutzung, landwirtschaftliche Nutzung, Radfahrer,
11 Häuser erschlossen, in der Vergangenheit oft
Ausbesserungsarbeiten erforderlich

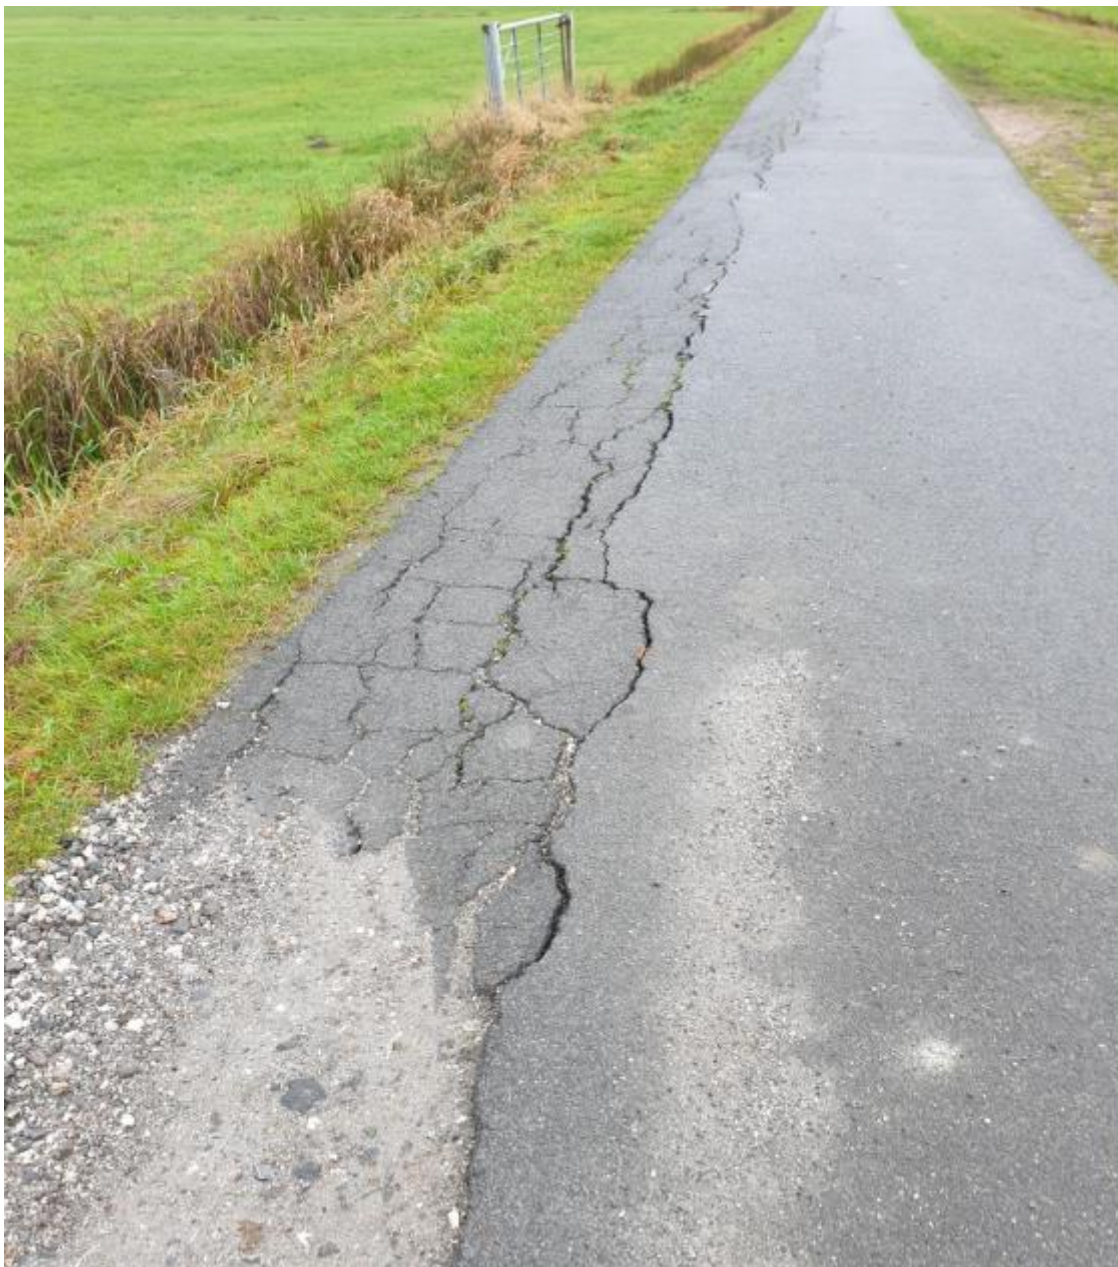
Kleistraße

Zustand: seitlich Risse und Absackungen

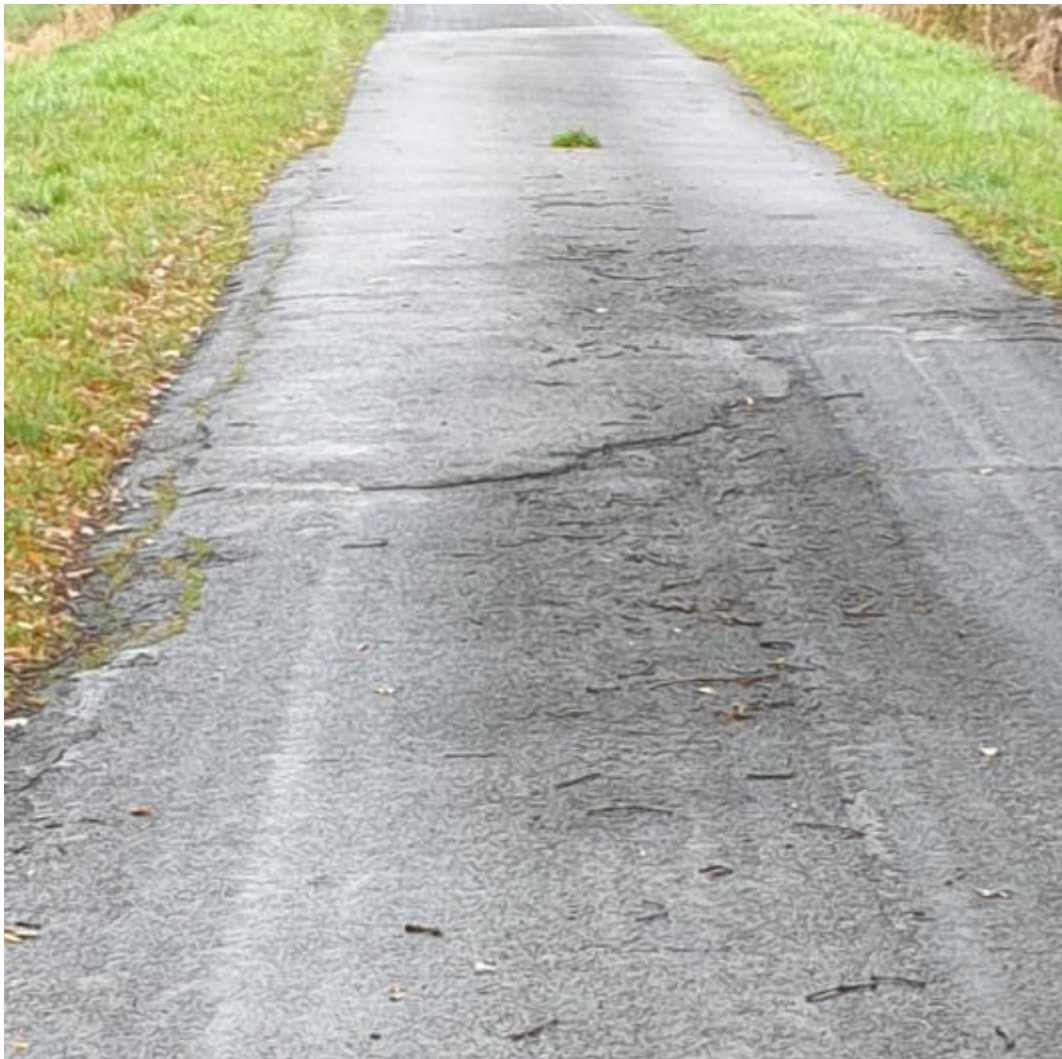
Lehmdermoorweg

Zustand: Flickstellen, Rissbildung, starke Unebenheiten

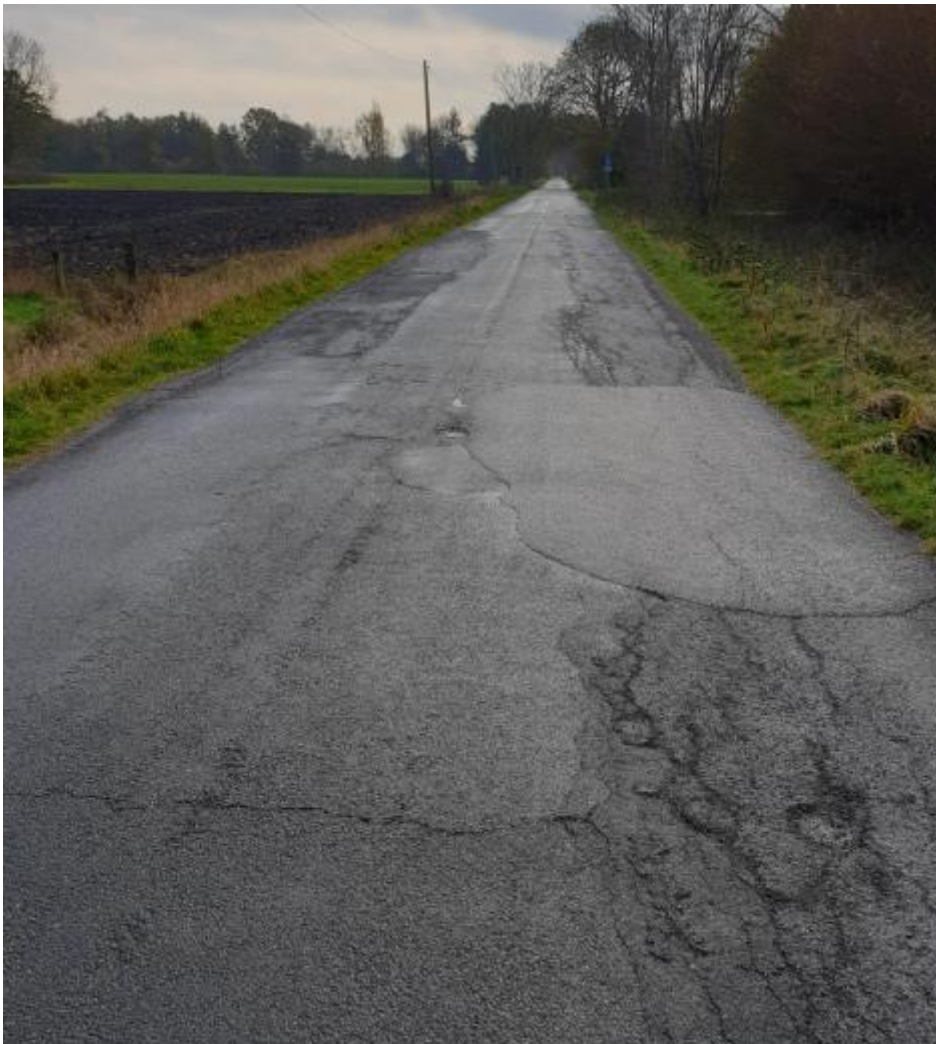
Middelreeg

Zustand: Flickstellen, starke Rissbildung, Unebenheiten

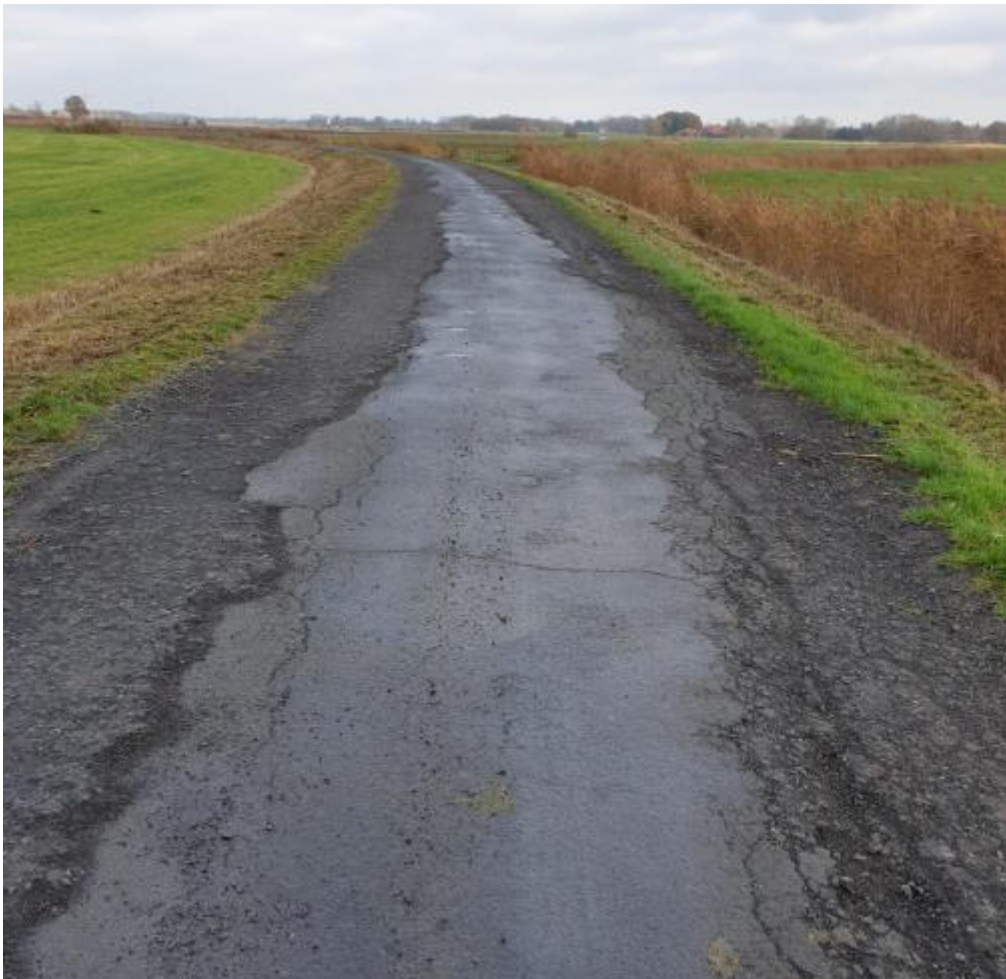
Zustand: Rissbildung, Flickstellen, Unebenheiten

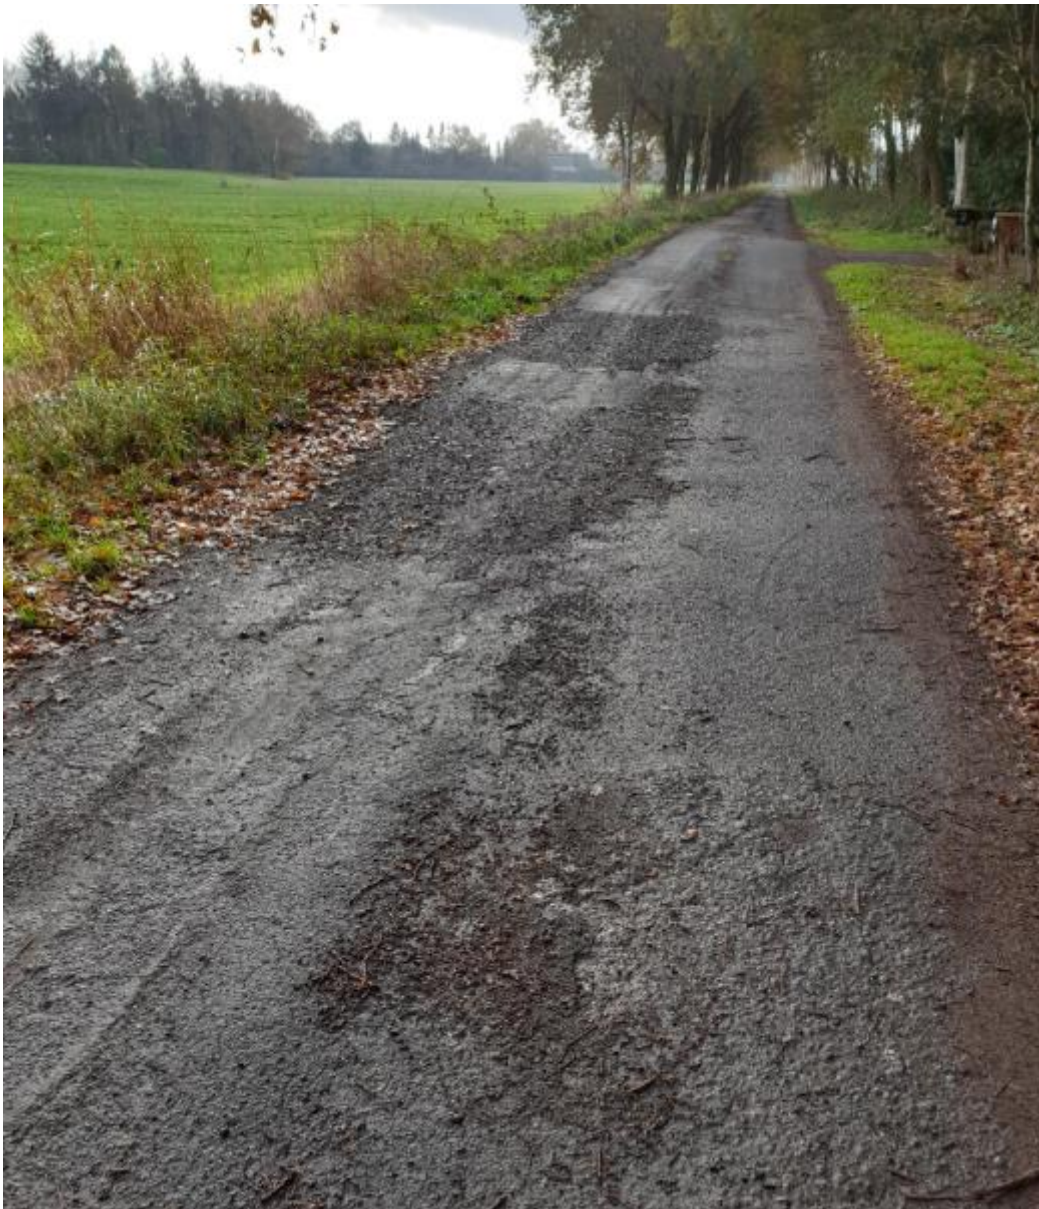
Sandweg

Zustand: **große Unebenheiten, Flickstellen, Rissbildung, Löcher**

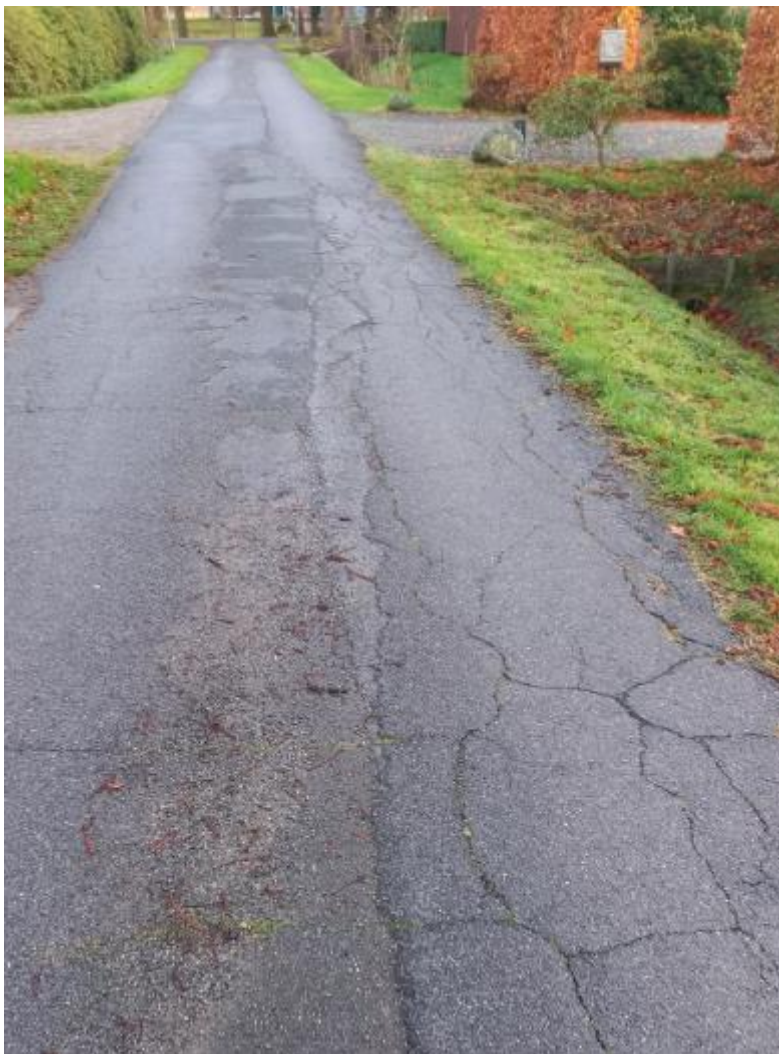
Zustand: Unebenheiten, Rissbildung im Asphalt, einige Flickstellen, hinten starke Unebenheiten

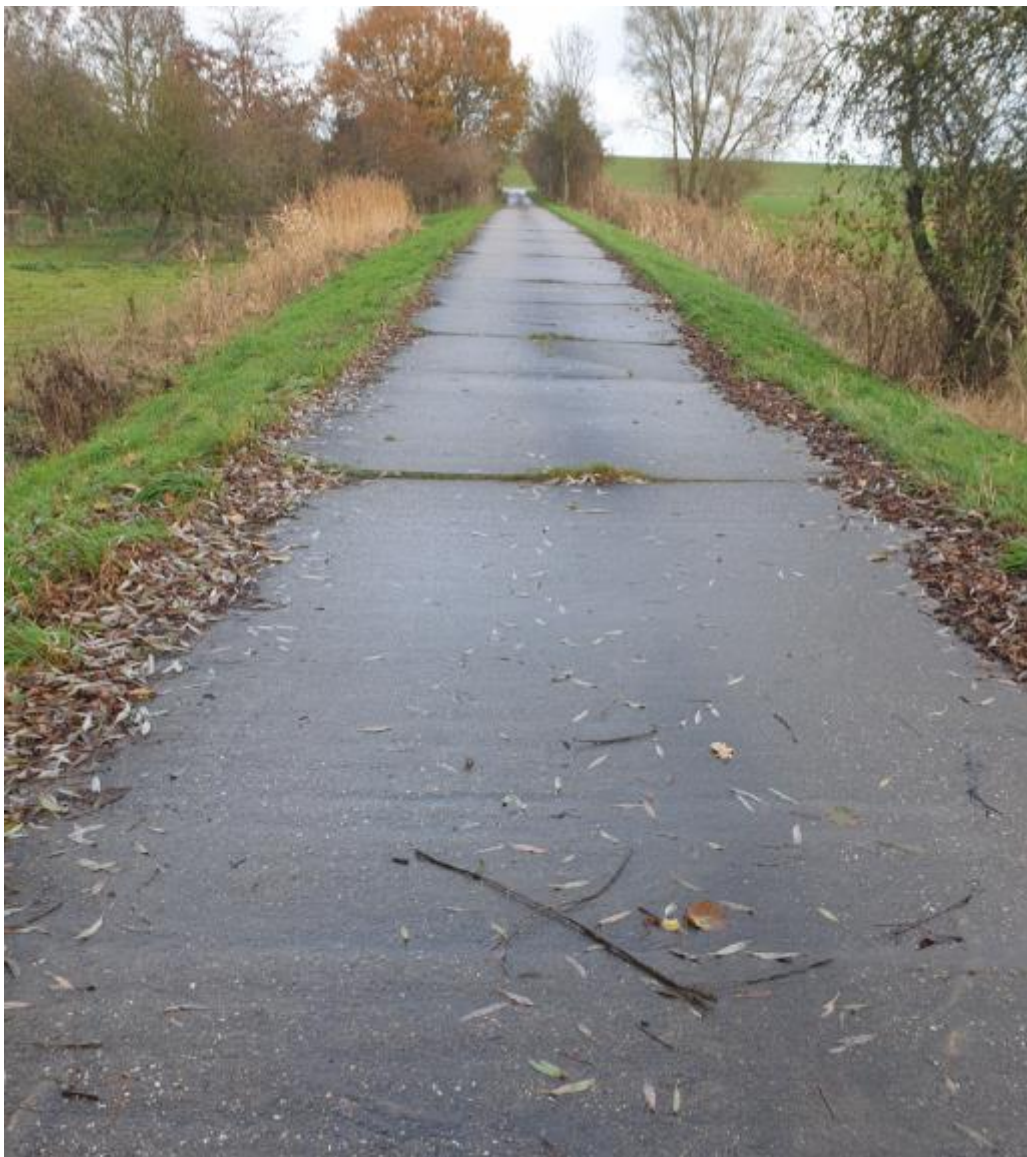
Sielstraße

Zustand: Unebenheiten bei den Übergängen, Rissbildung

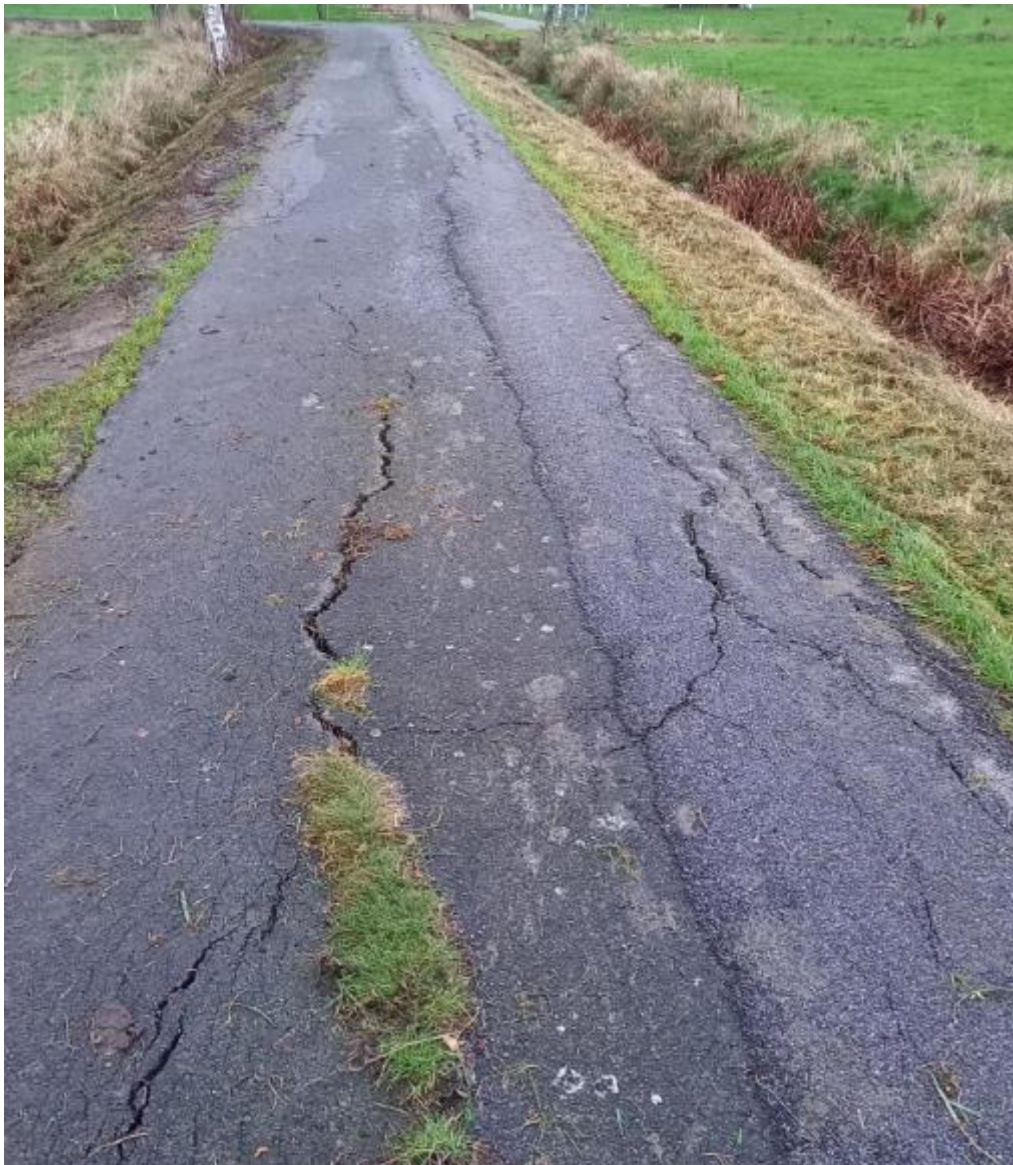
Wiesenweg

Zustand: **Starke Rissbildung und Unebenheiten, Bewuchs, Flickstellen**

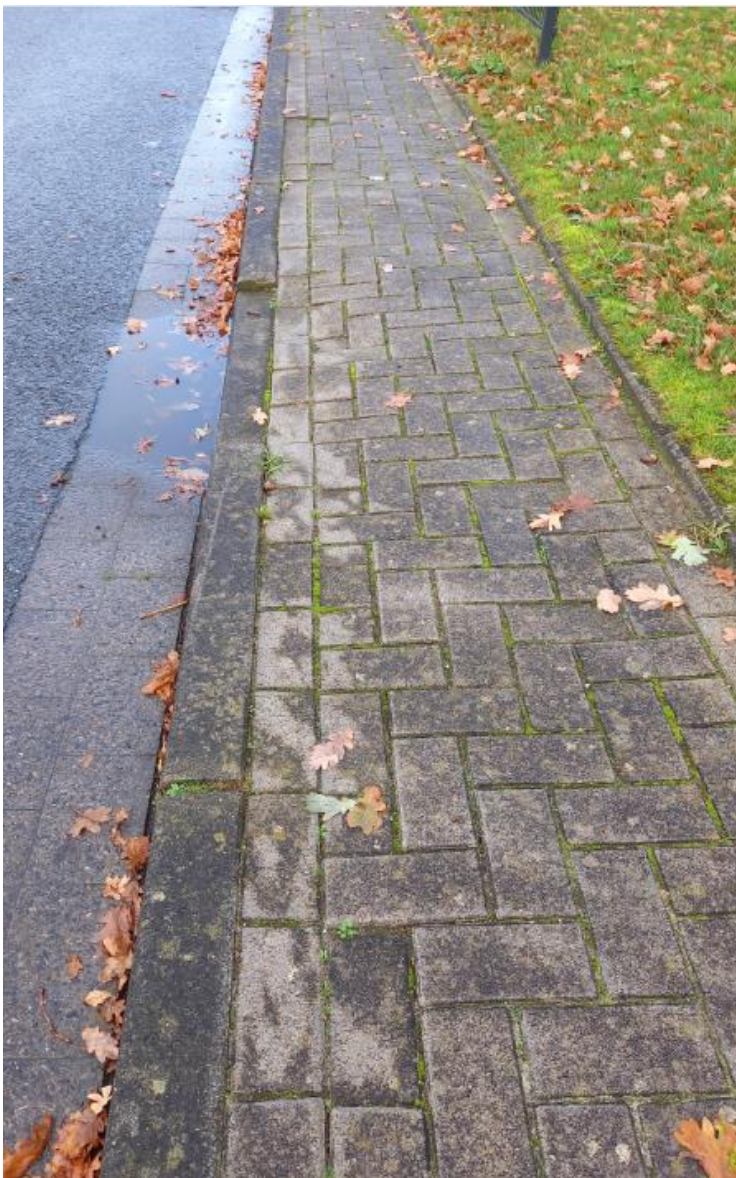
Fußweg Am Esch

Zustand: **Versackungen**

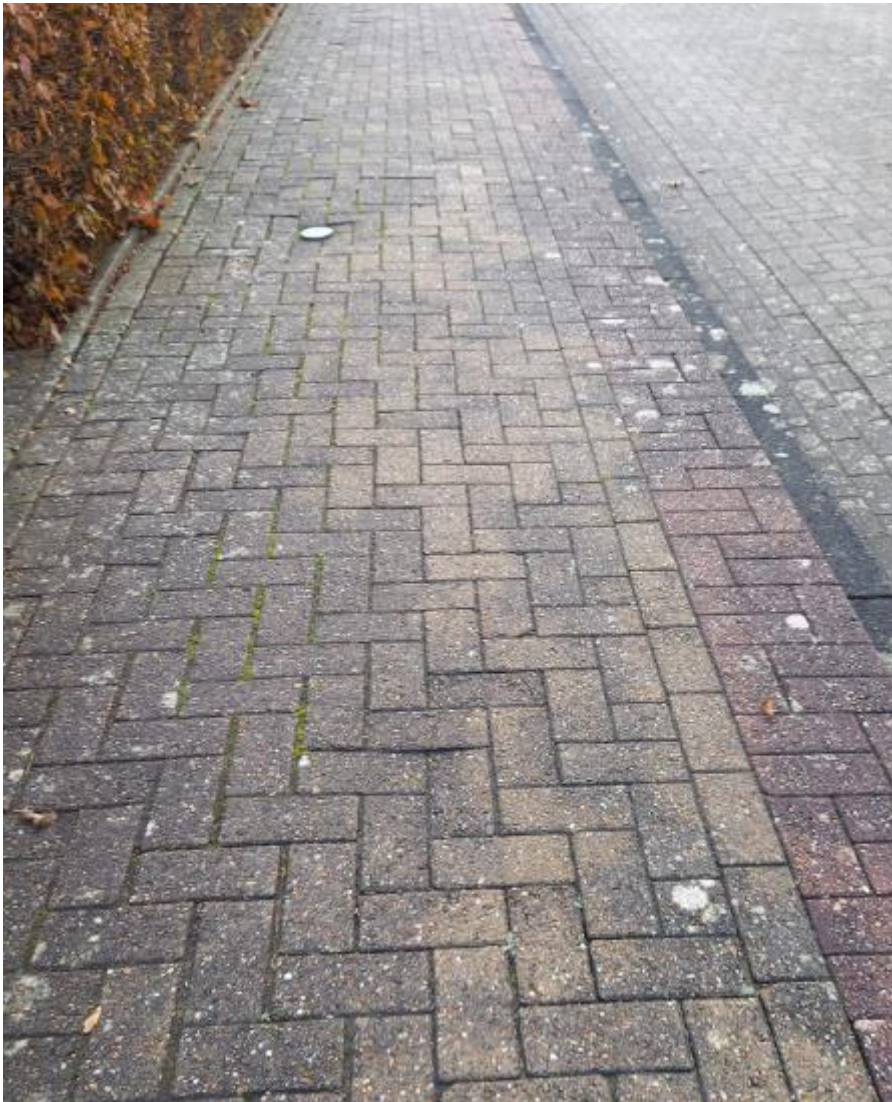
Fußweg Amselstraße

Zustand: leichte Unebenheiten

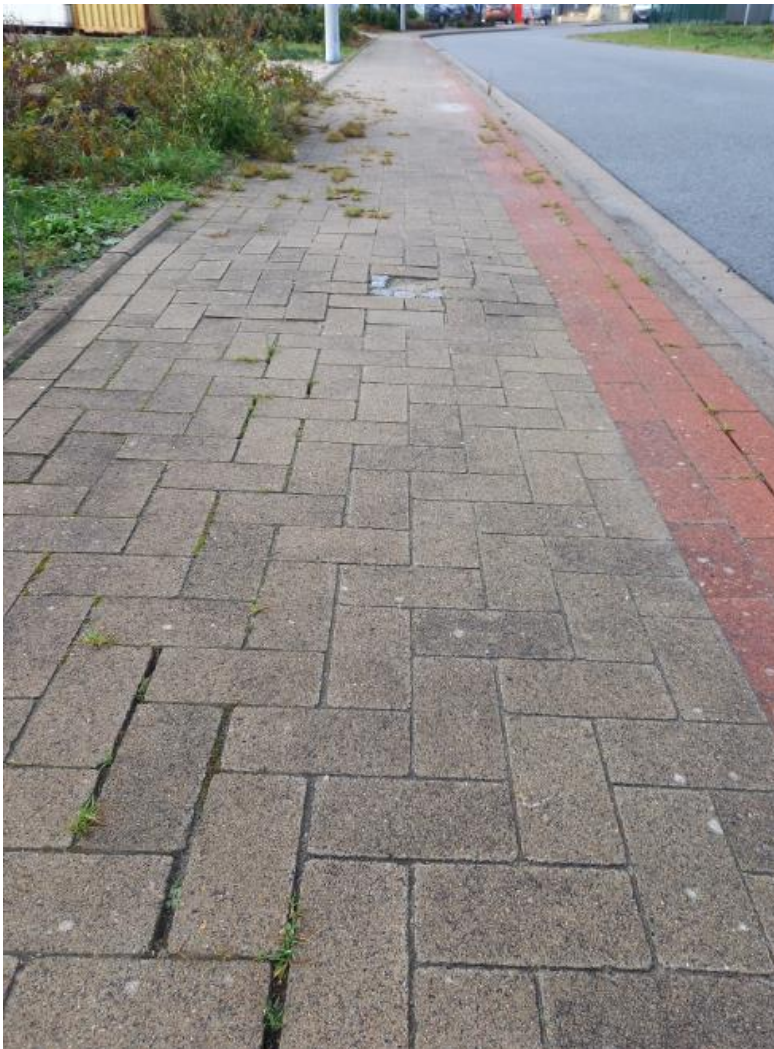
Fußweg An der Bahn

Zustand: leichte Unebenheiten

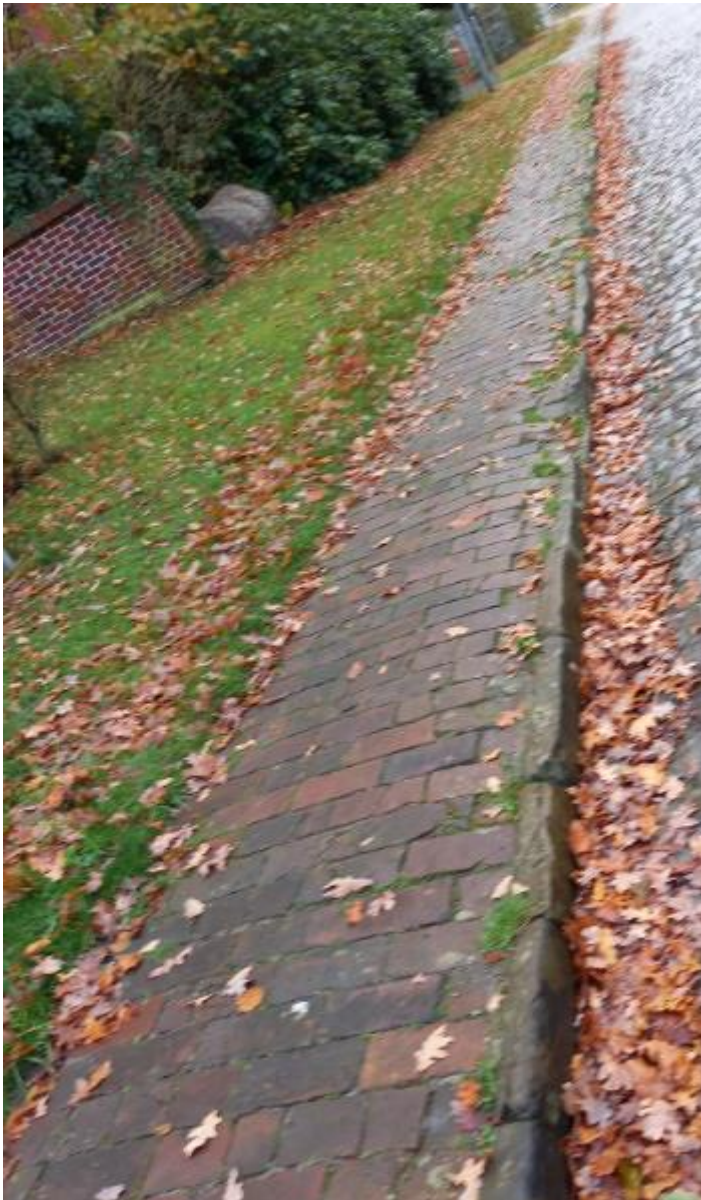
Fußweg Bahnhofstraße

Zustand: **starke Versackungen**

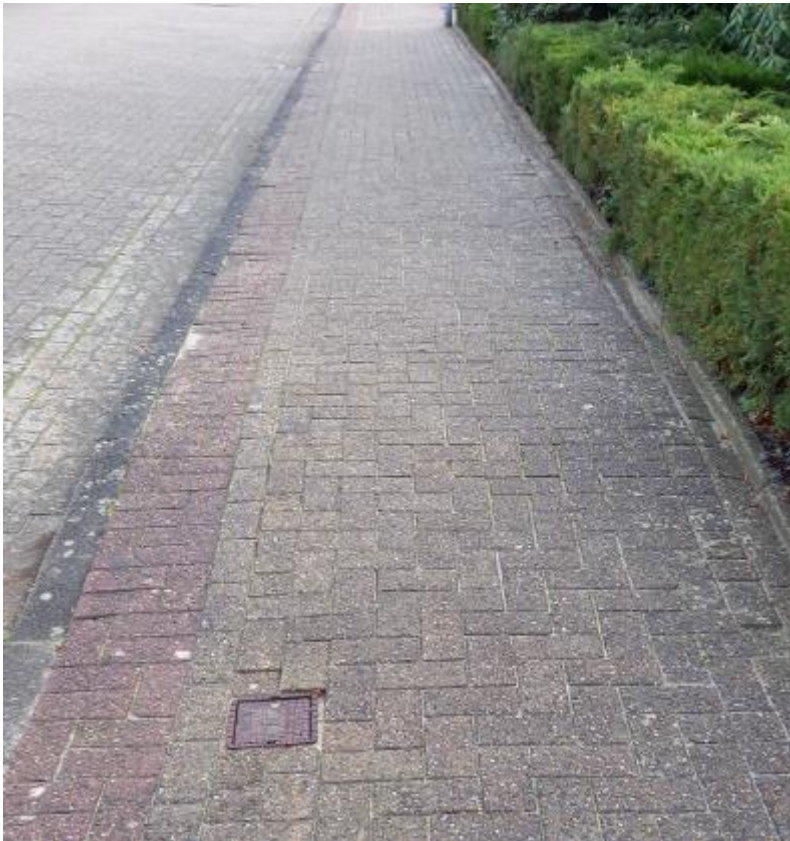
Zustand: leichte Unebenheiten

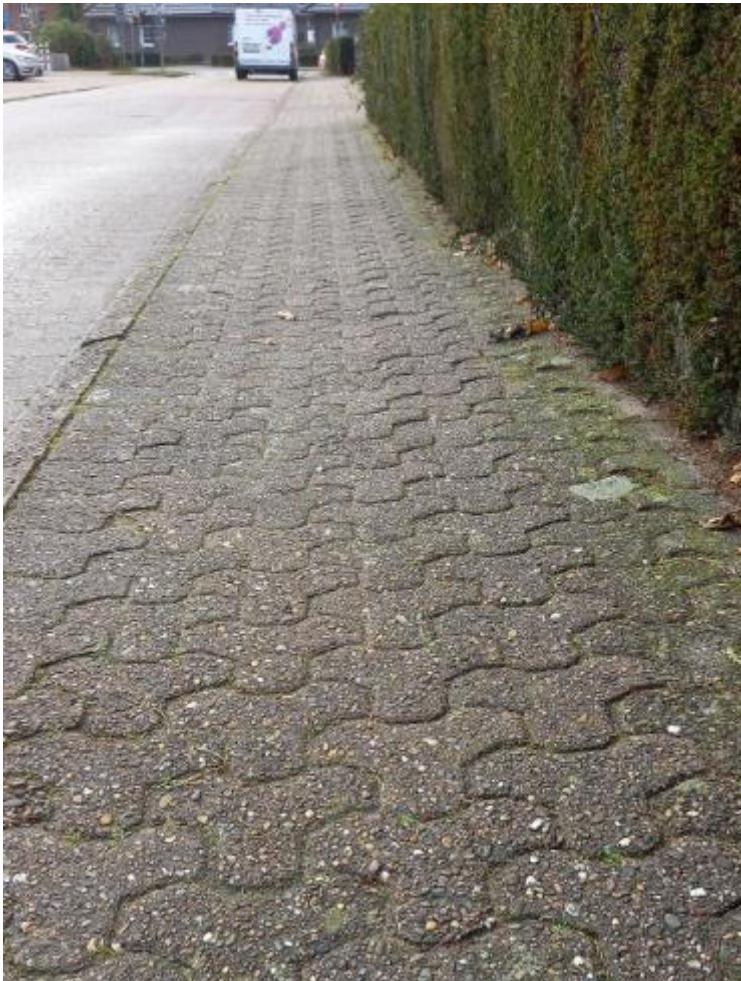
Fußweg Kastanienallee

Zustand: leichte Unebenheiten im alten Bereich (Gemeindehaus)

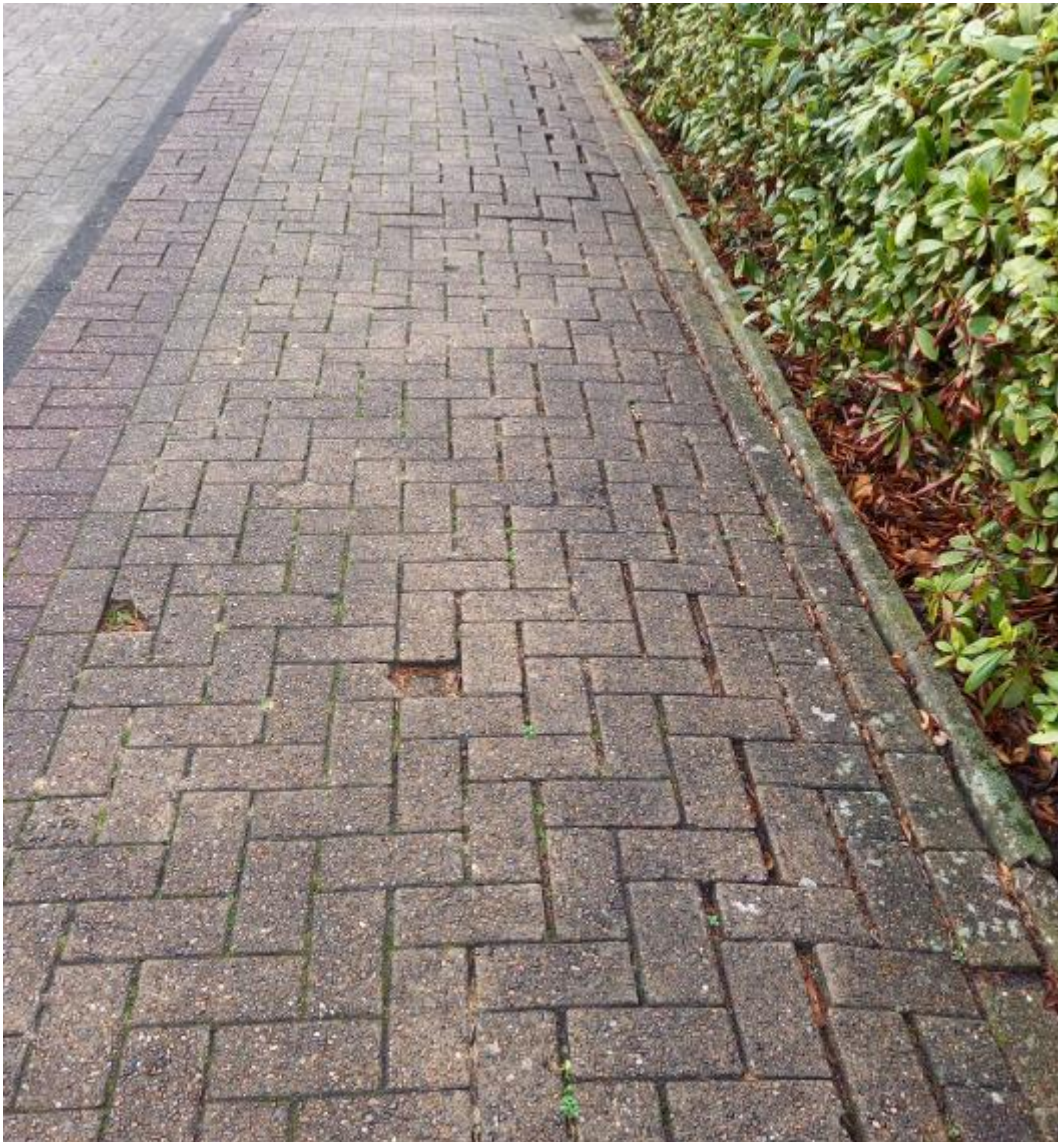
Zustand: Unebenheiten, seitliche Absackungen, Löcher

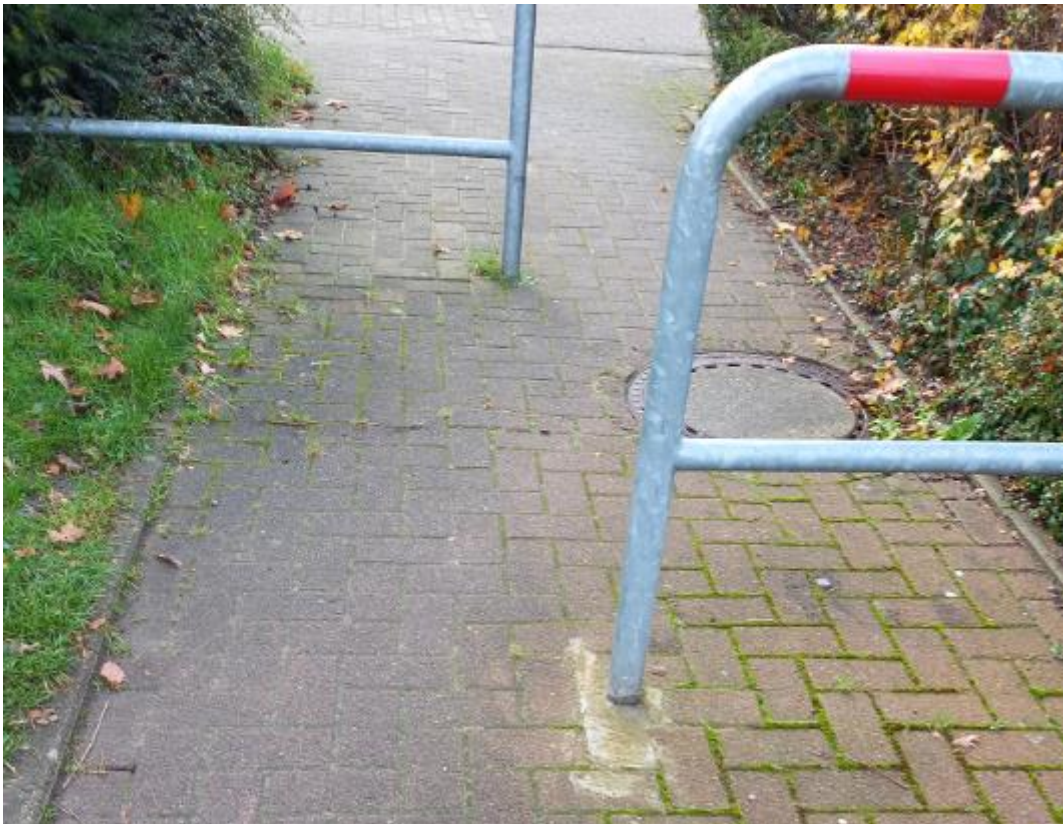
Zustand: leichte Unebenheiten

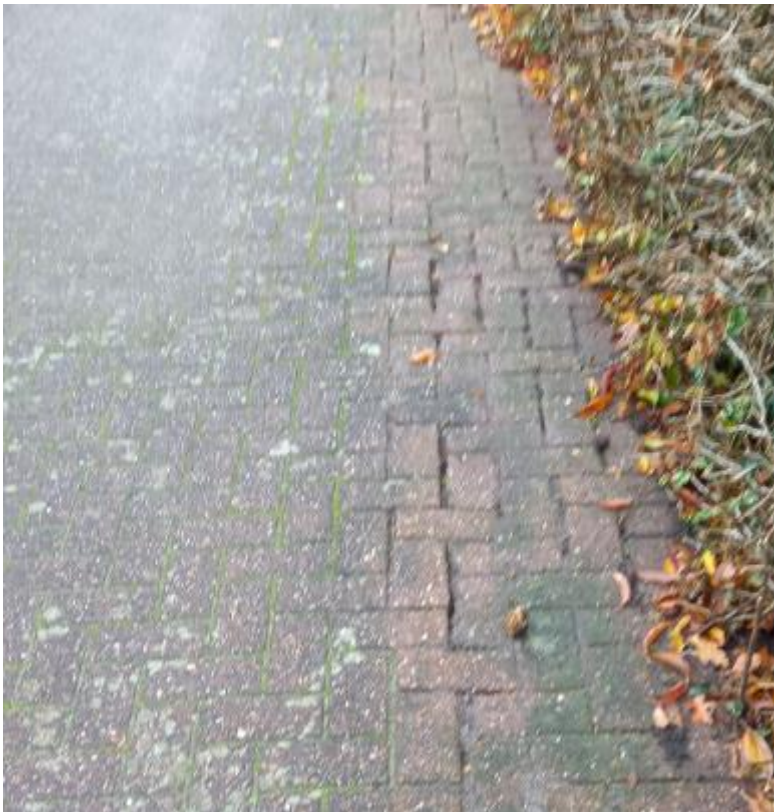
Fußweg zwischen Lerchenstraße und Drosselstraße

Zustand: leichte Unebenheiten

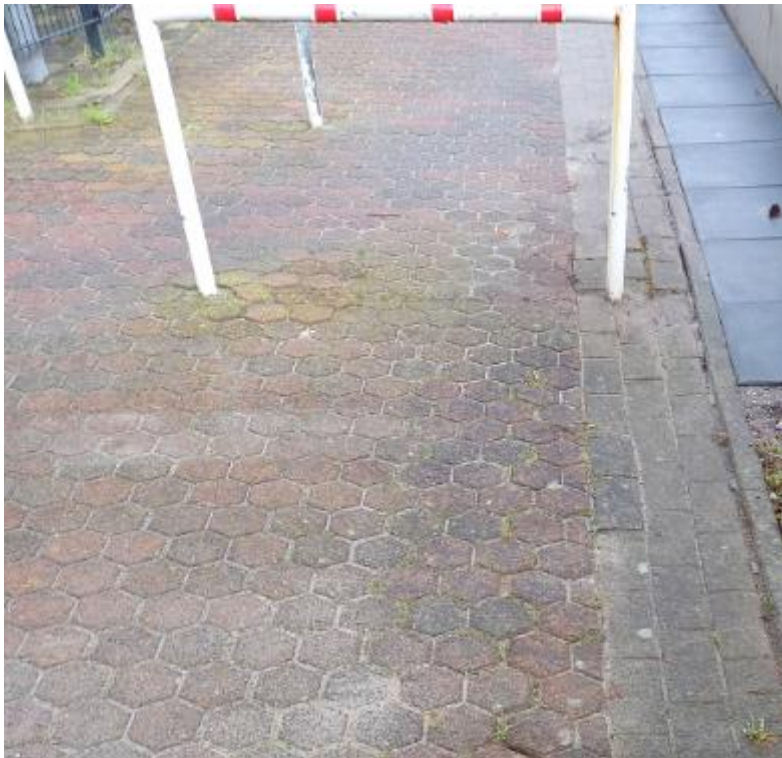
Fußweg zwischen Meisenstraße und Raiffeisenstraße

Zustand: leichte Unebenheiten
