STRABENSANIERUNGSKONZEPT DER GEMEINDE JADE

für die Jahre 2023 - 2026

Stand: 30.12.2022

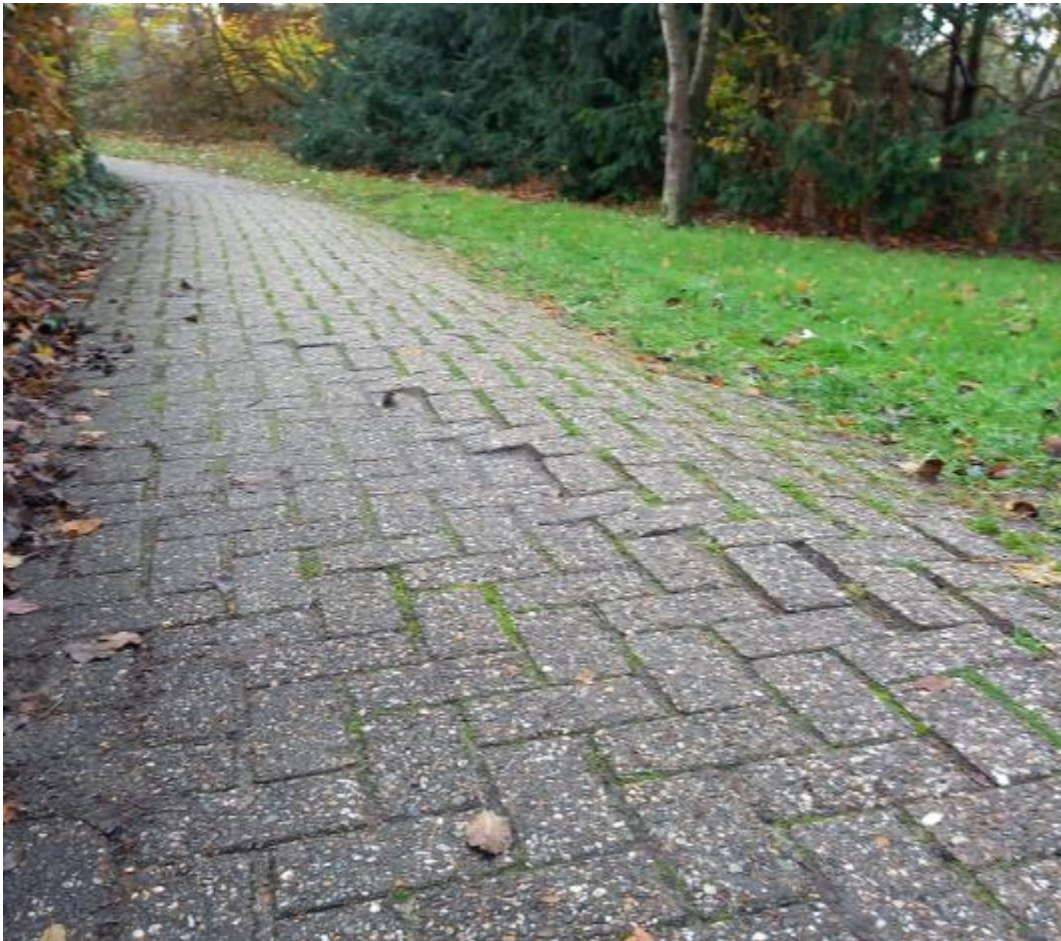
Fußweg zwischen Schulstraße und Schule

Zustand: seitliche Absackung
