# STRABENSANIERUNGSKONZEPT DER GEMEINDE JADE

für die Jahre 2023 - 2025

Stand: 01.02.2023

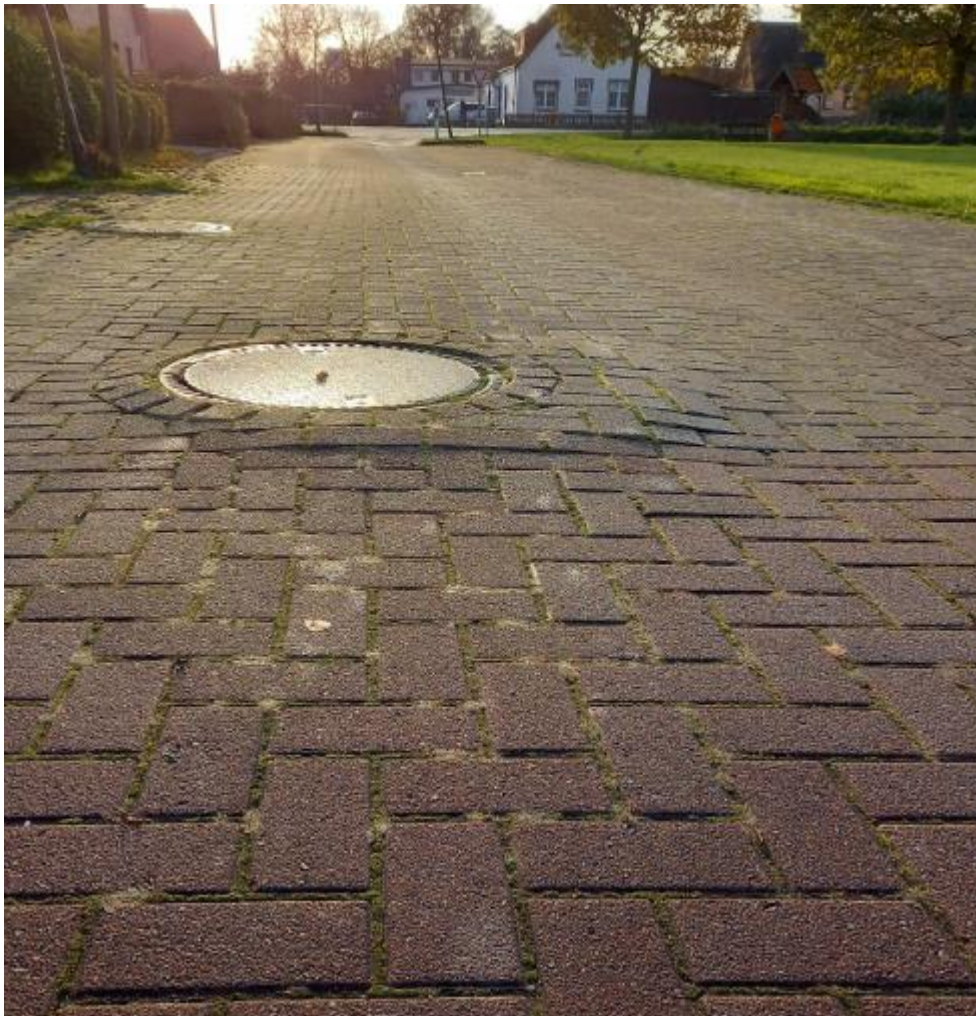
## Am Dorfplatz

Zustand: leichte Versackungen im Bereich der Straßenabläufe und Schächte

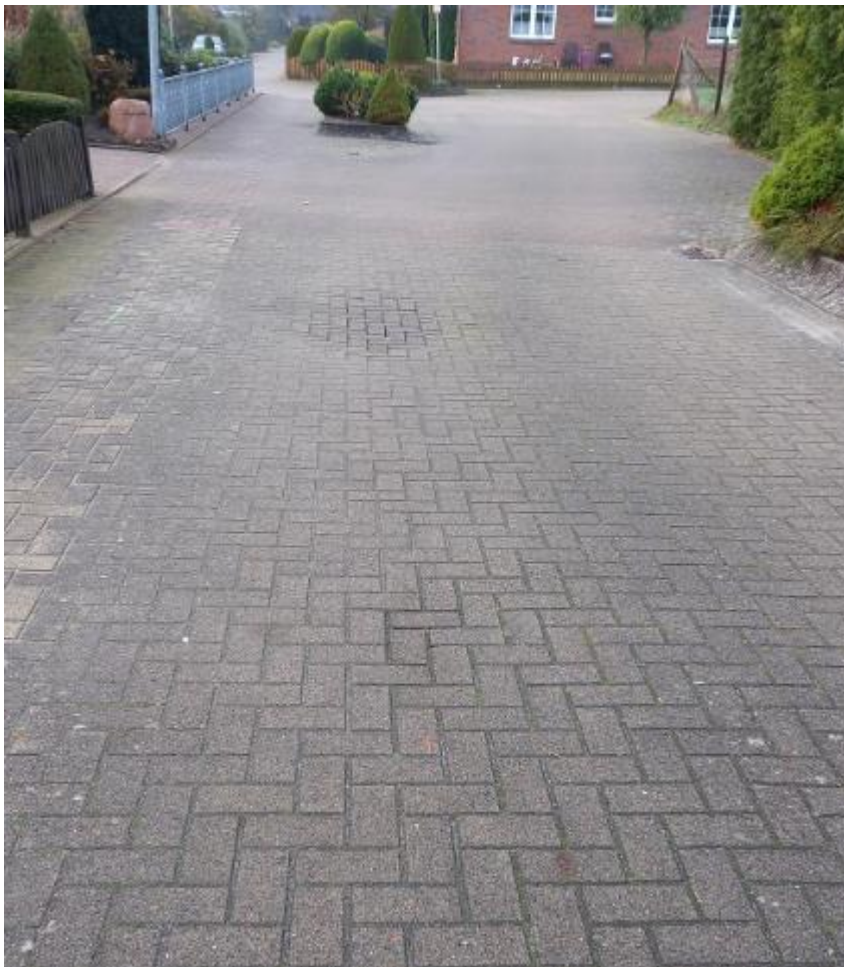
## Am Rosenbusch

Zustand: leichte Versackungen

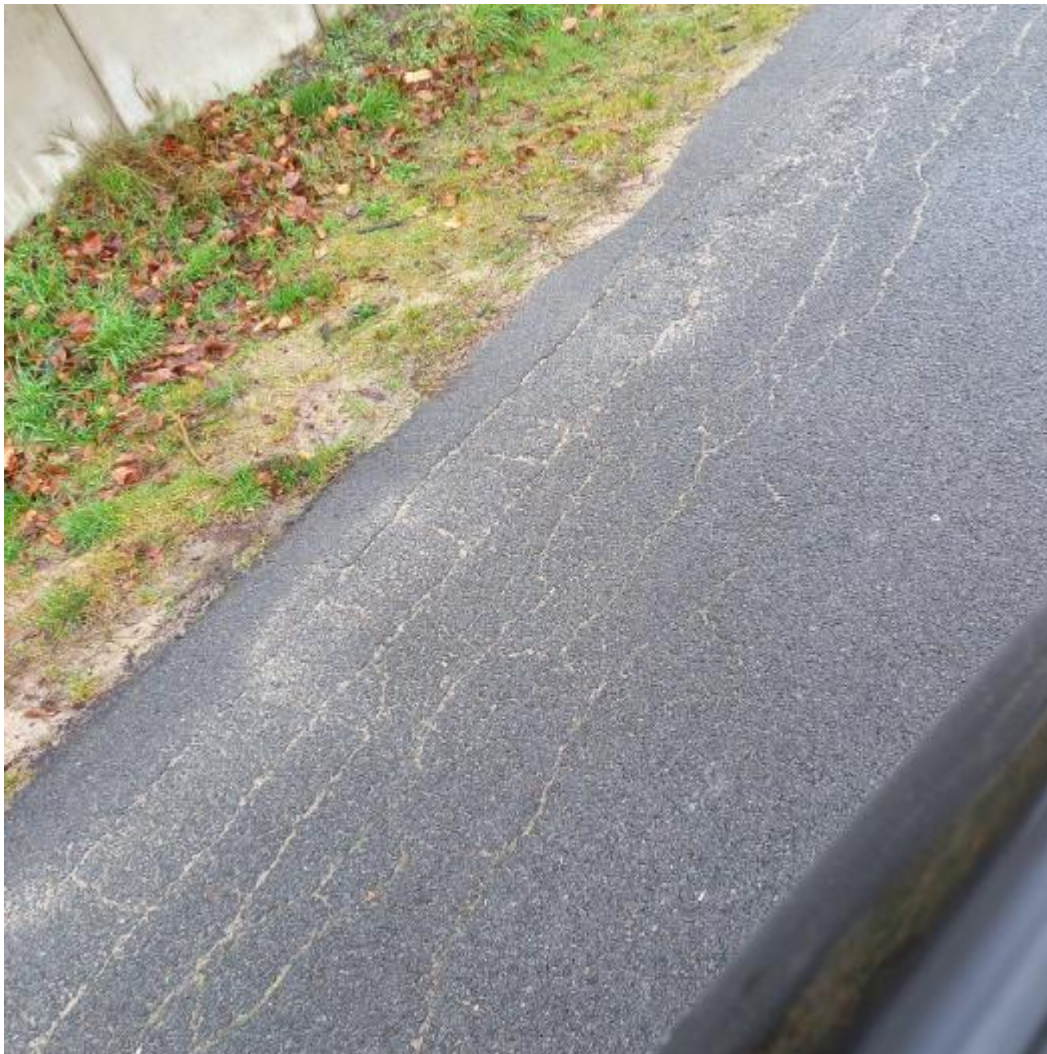
## Am Wall

Zustand: leichte Risse im Asphalt, Pflaster in Ordnung

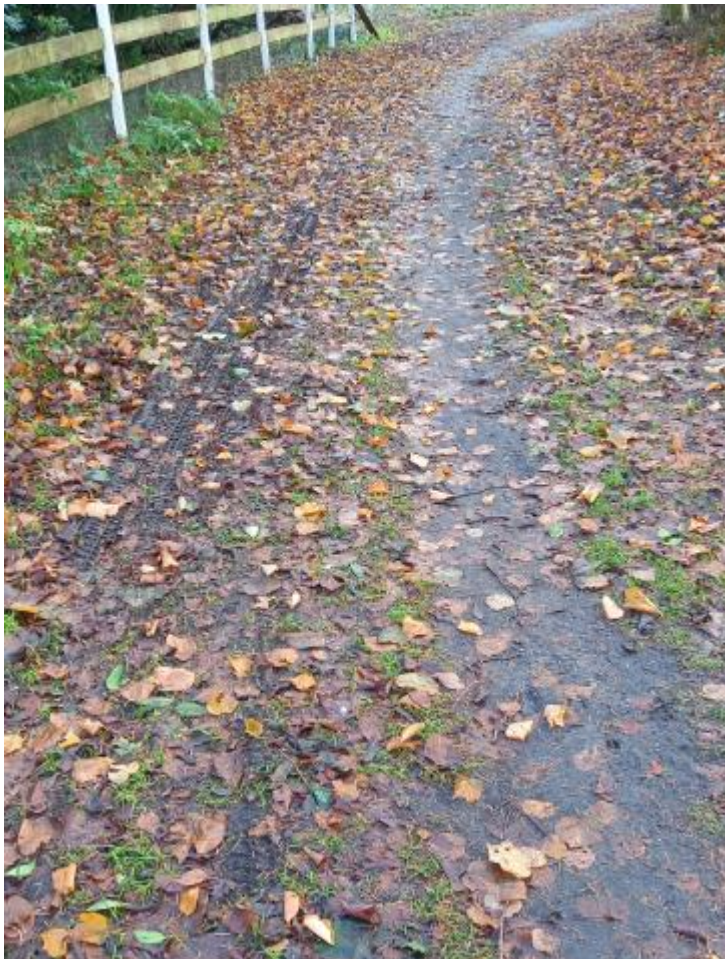
## Bahnweg

Zustand: Fahrspuren, grüner Bewuchs

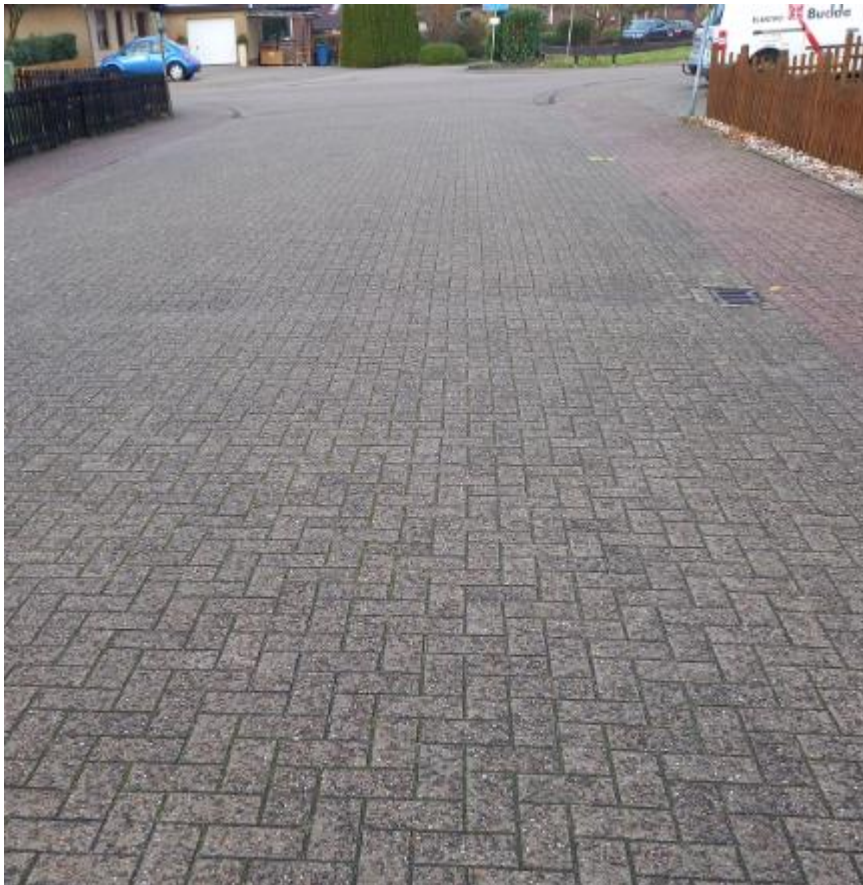
## Berliner Straße

Zustand: leichte Unebenheiten

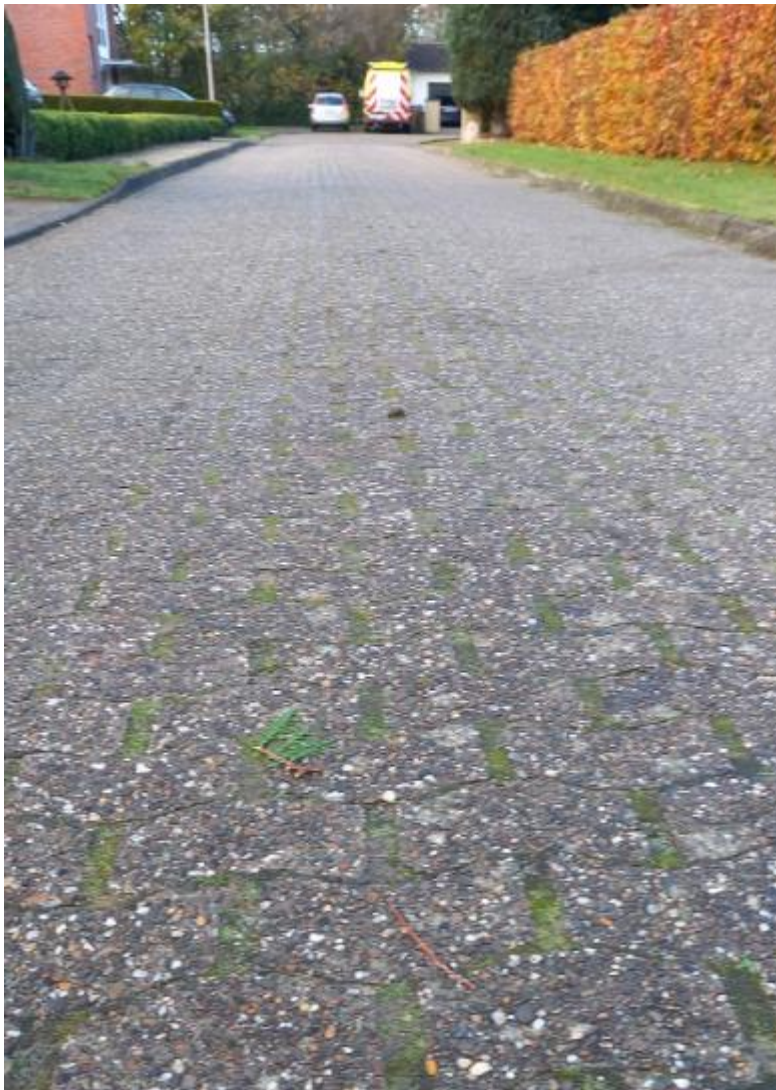
## Birkenweg

Zustand: leichte Unebenheiten

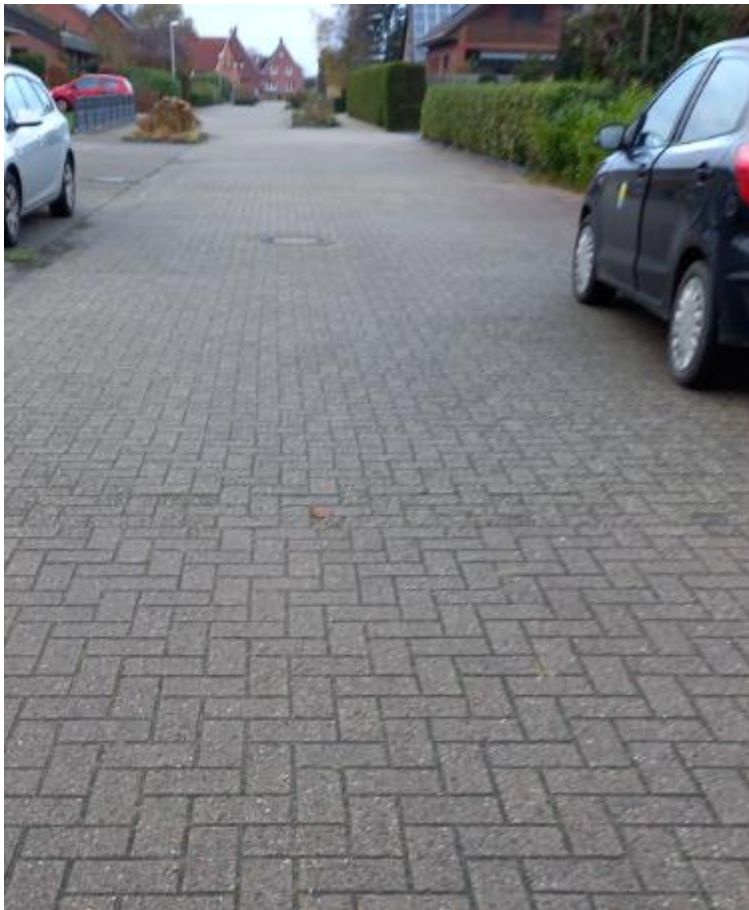
# Blumenstraße

Zustand: leichte Versackungen

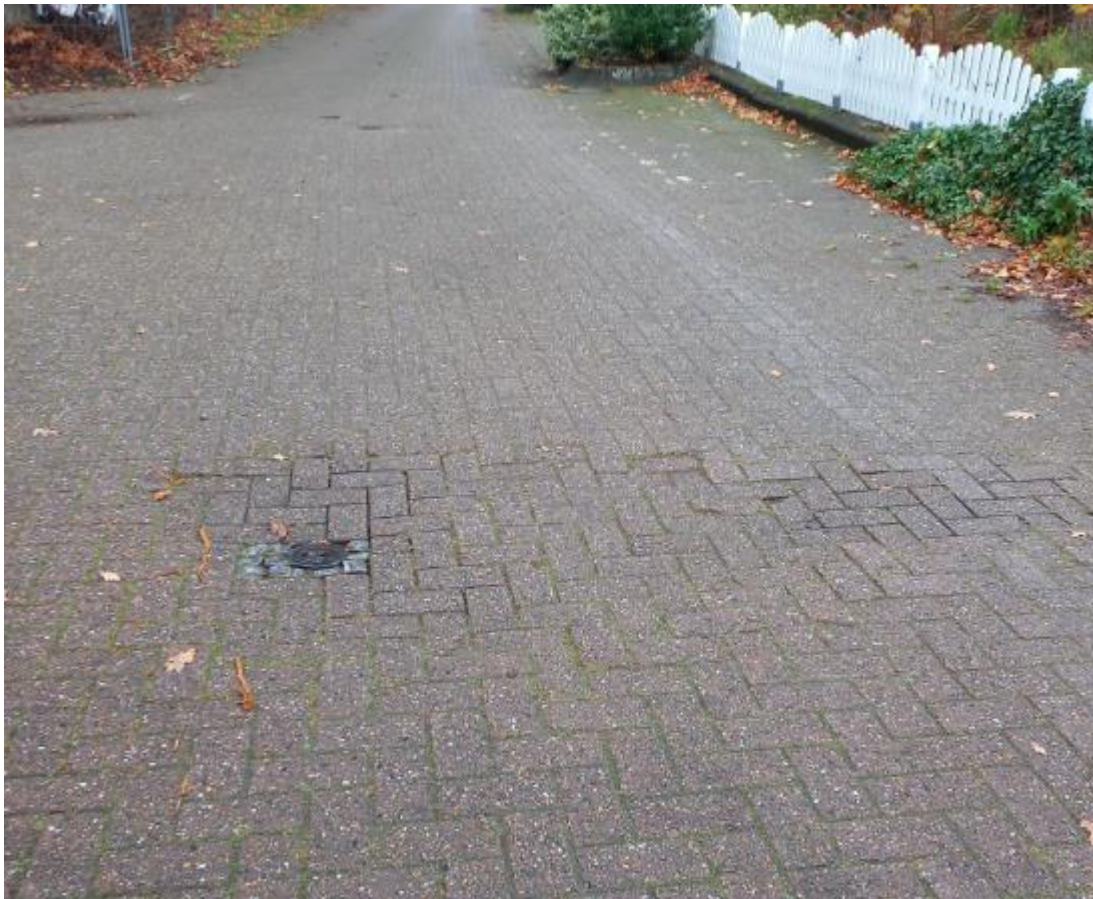
## Brandts Weg

Zustand: leichte Versackungen

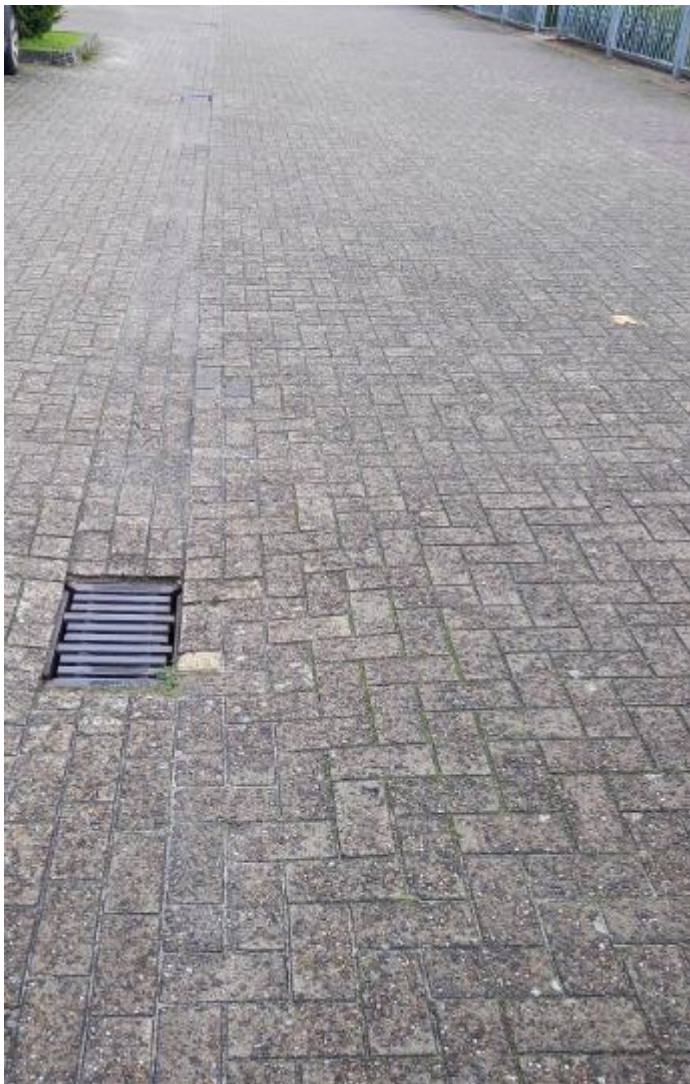
## Bremer Straße

Zustand: leichte Versackungen um Straßenabläufe

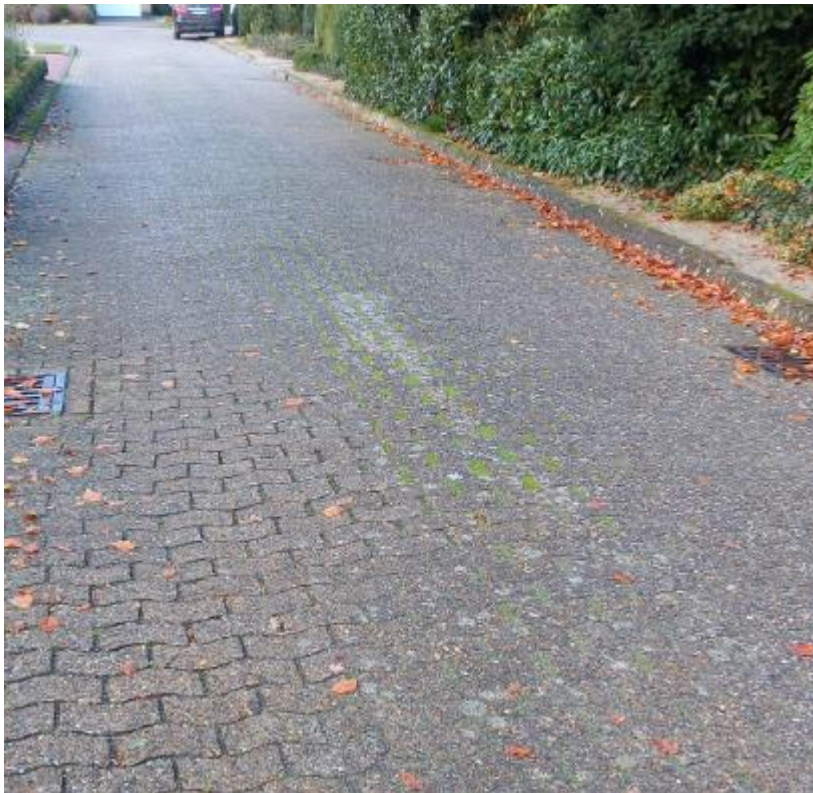
## Buchenweg

Zustand: leichte Unebenheiten

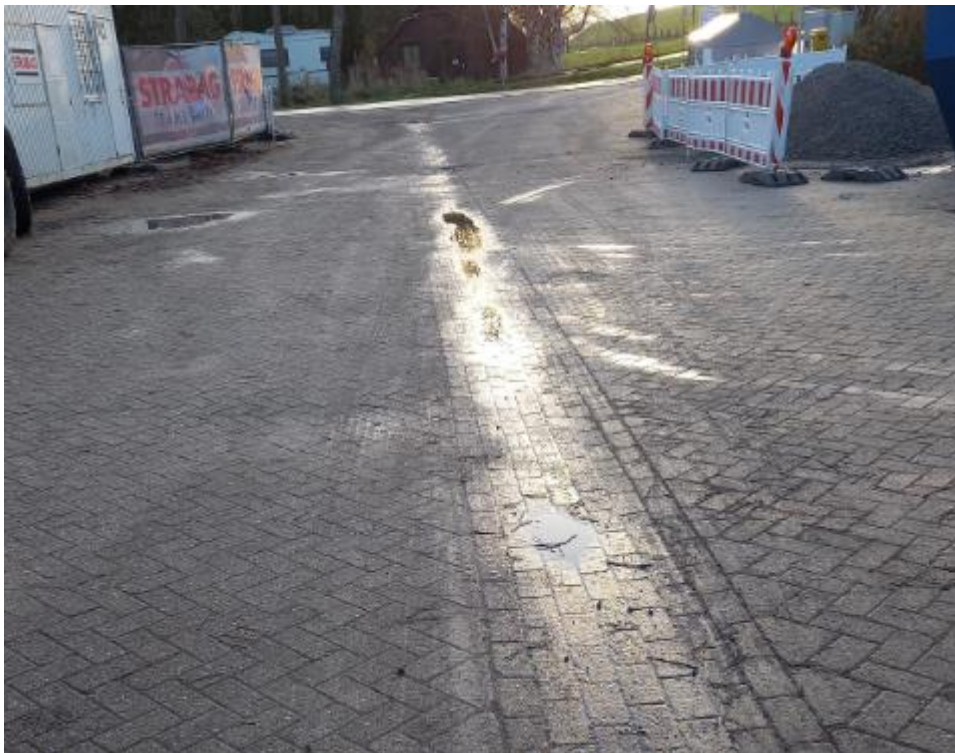
# Christian-Künnemann-Platz

Zustand: **mittlere Versackungen**

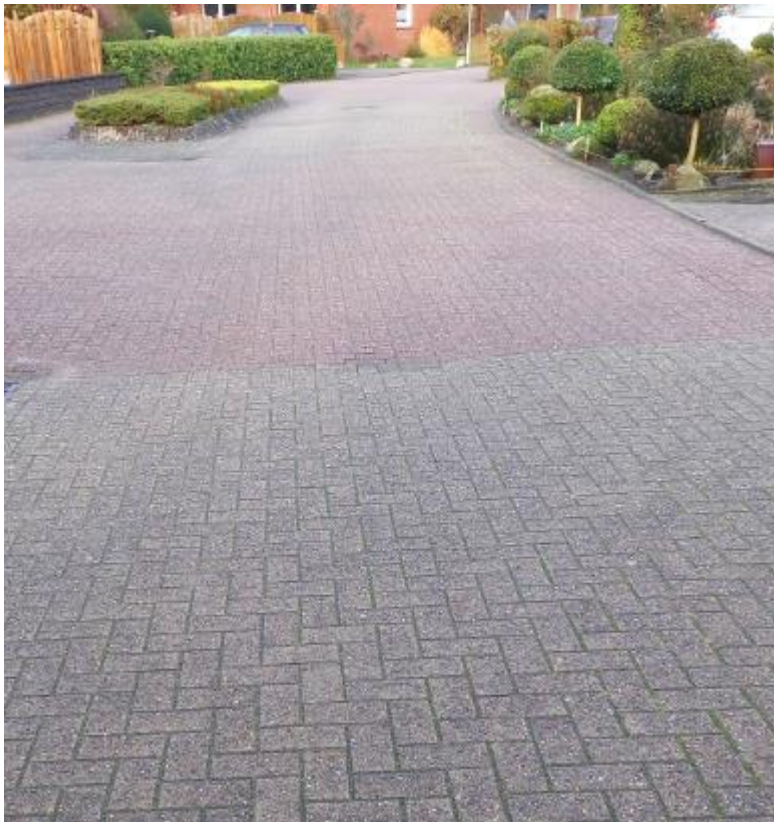
# Drosselstraße

Zustand: leichte Versackungen

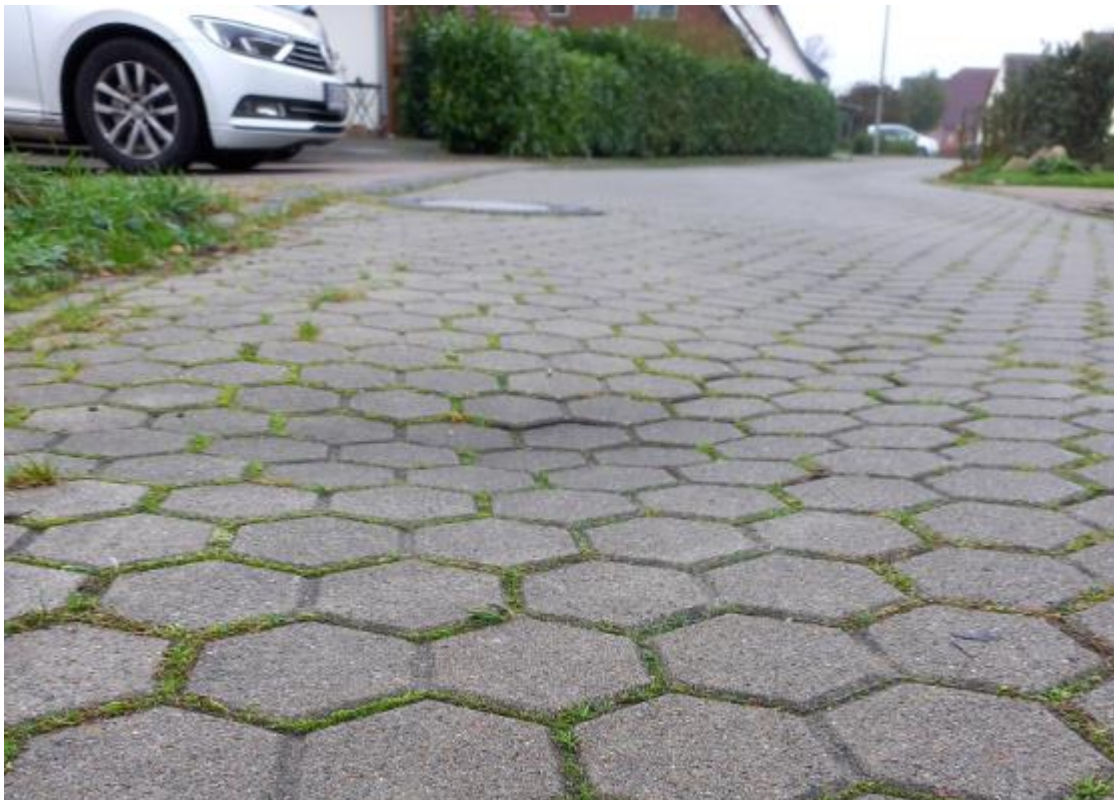
## Grenzstraße

Zustand: leichte Versackungen

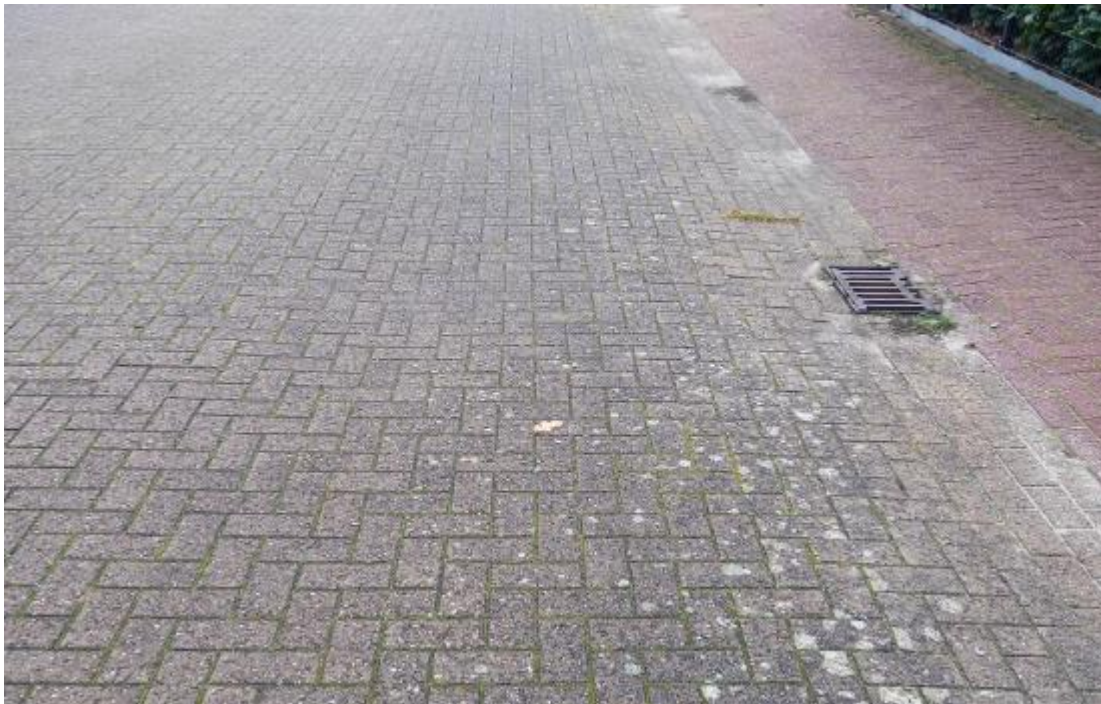
# Hamburger Straße

Zustand: Leichte Unebenheiten

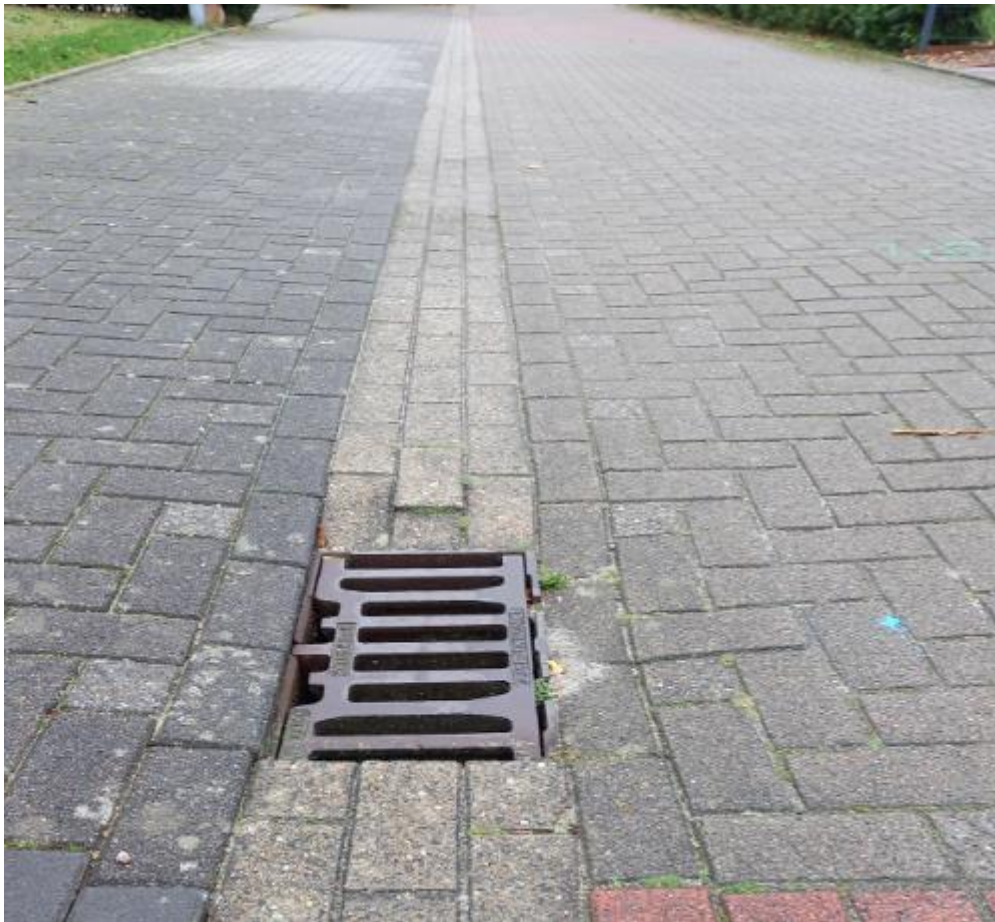
# Hirschberger Straße

Zustand: leichte Versackungen

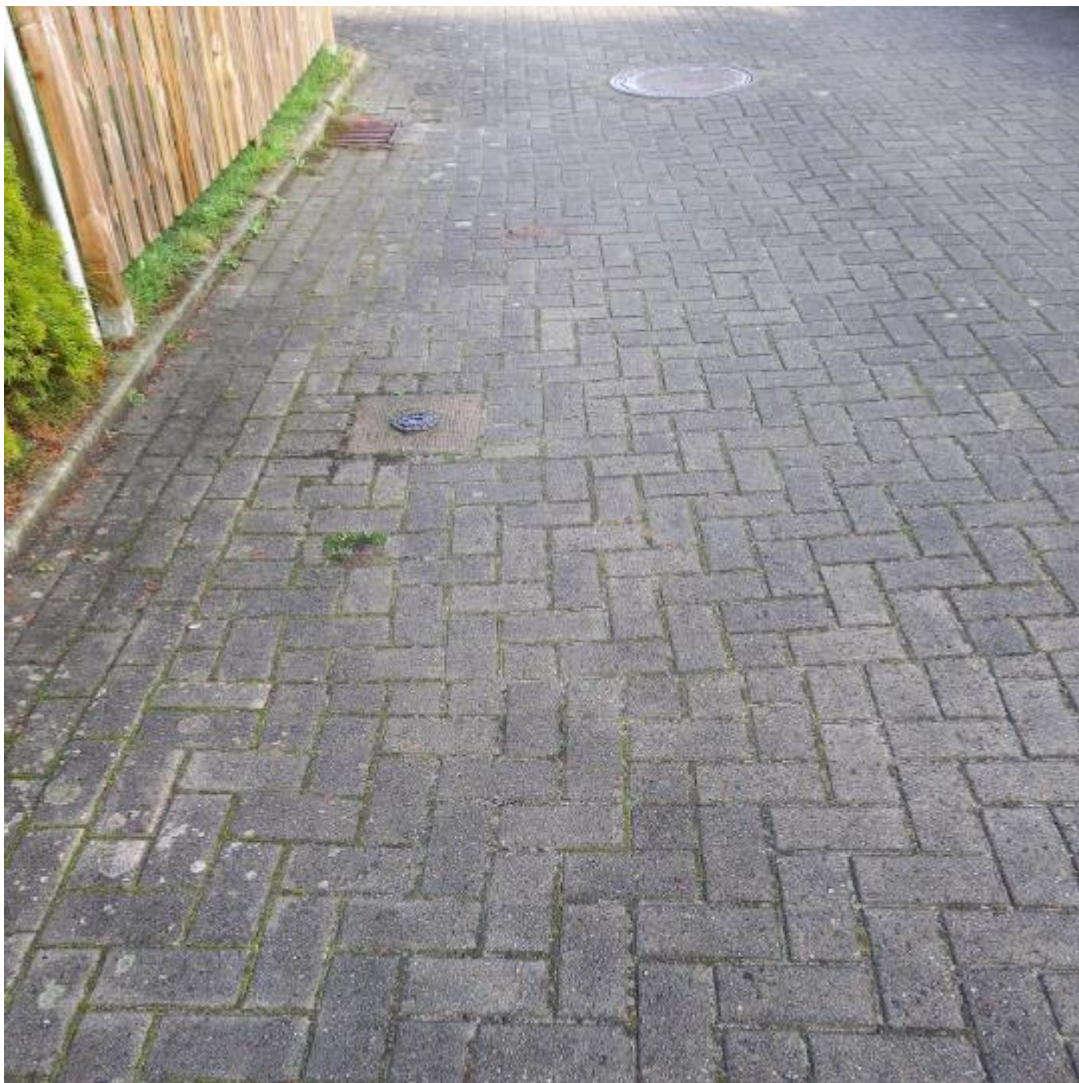
## Hohe Wisch

Zustand: leichte Versackungen

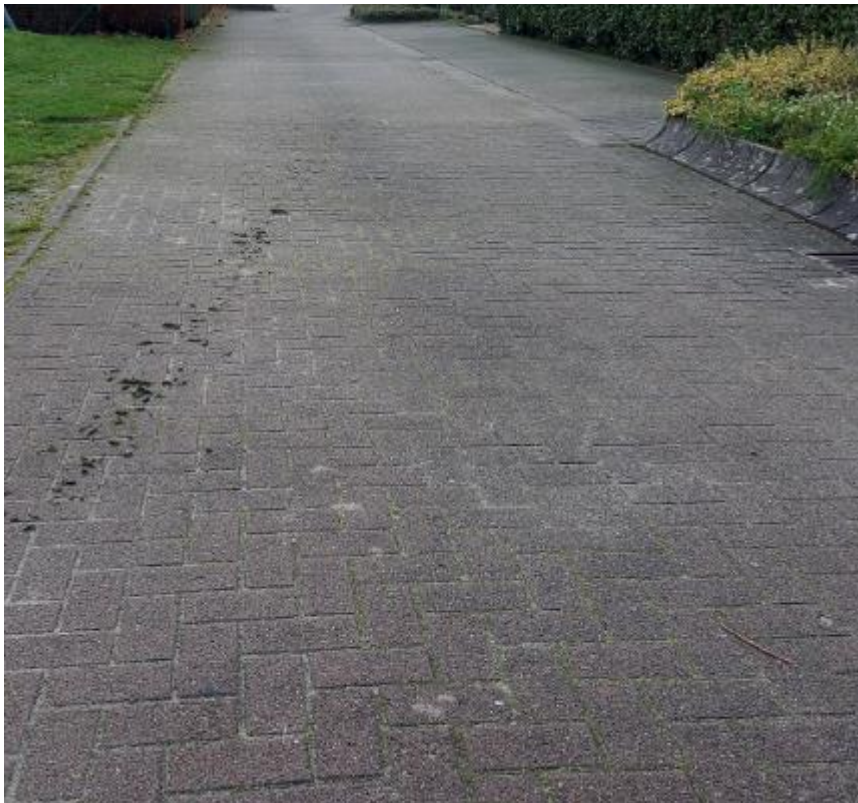
# Holunderweg

Zustand: leichte Versackungen

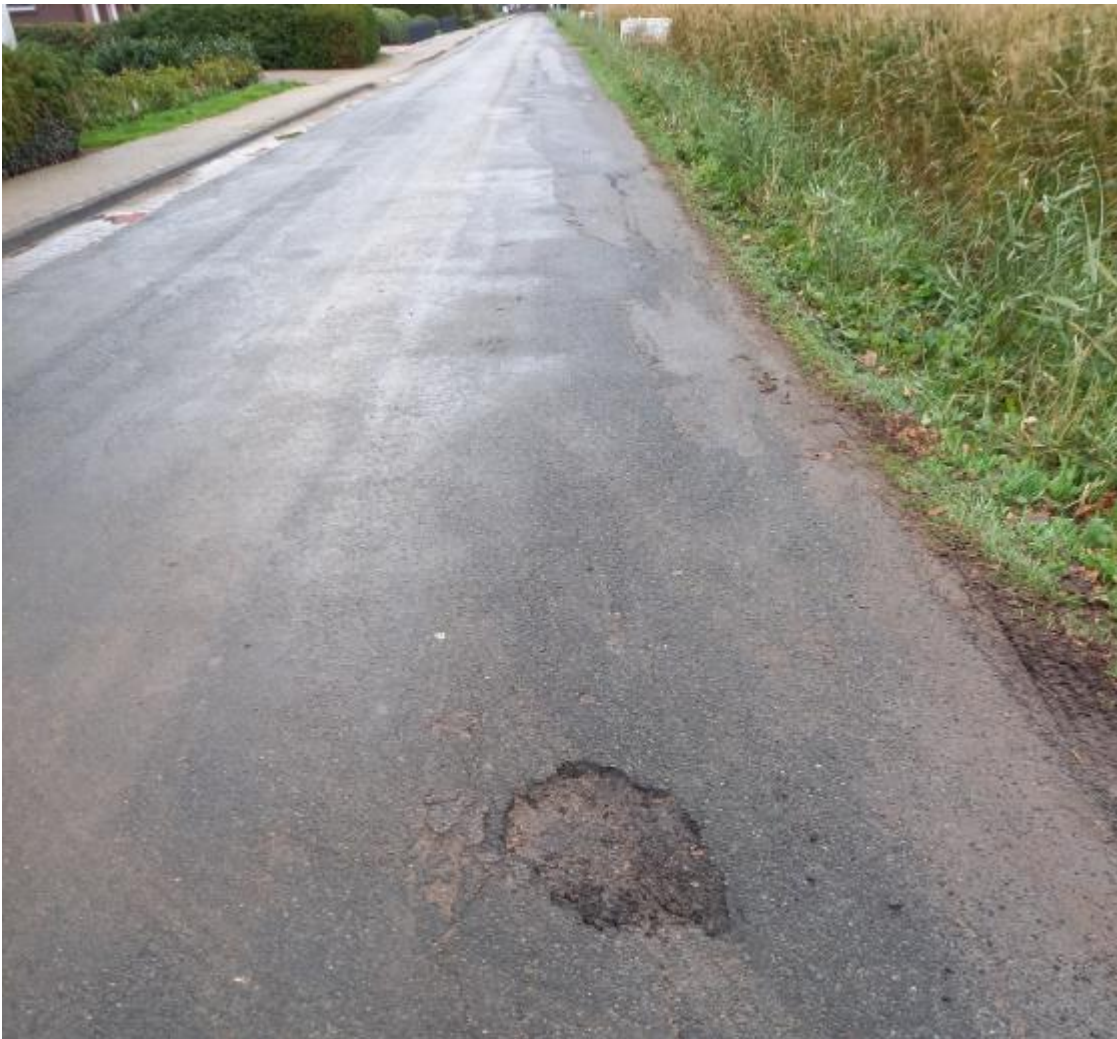
Zustand: deutliche Unebenheiten und Risse/Löcher in der Fahrbahn

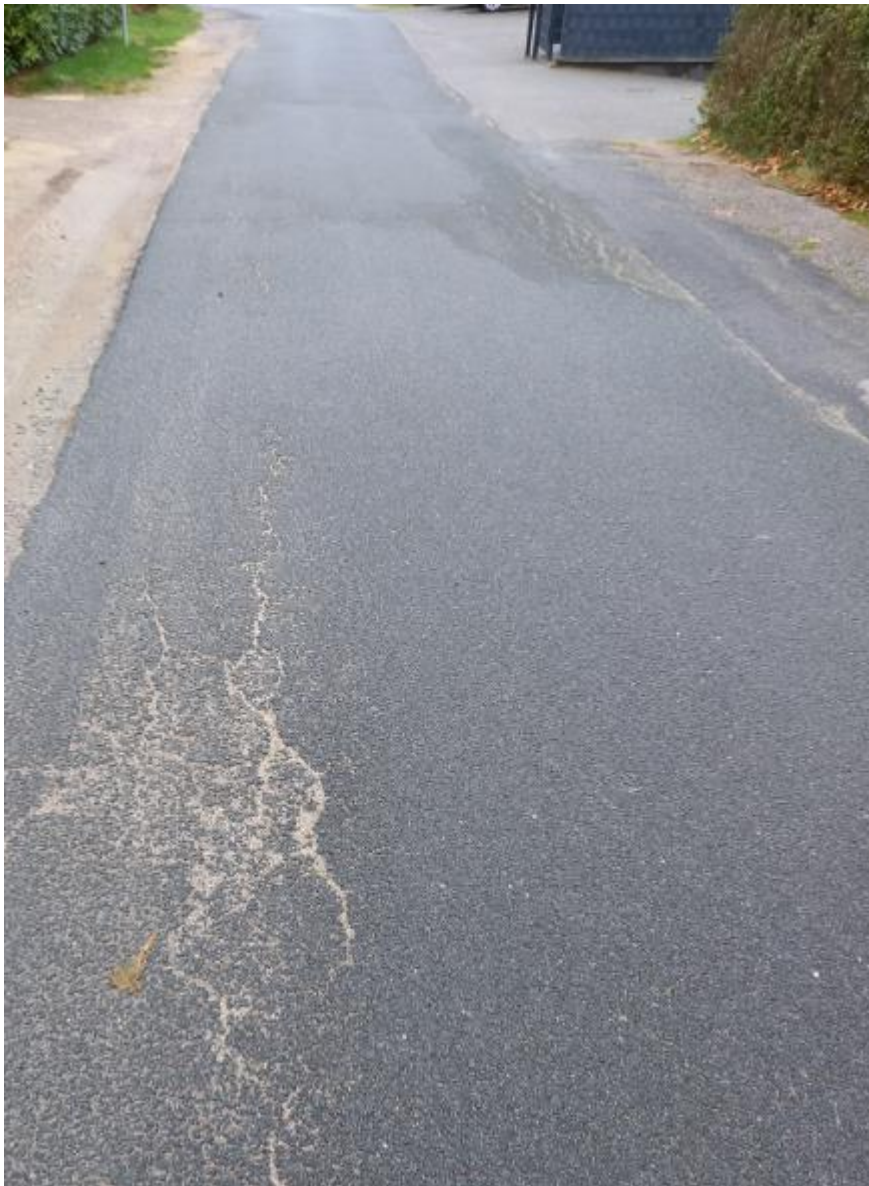
## Schlehdornweg

Zustand: leichte Risse

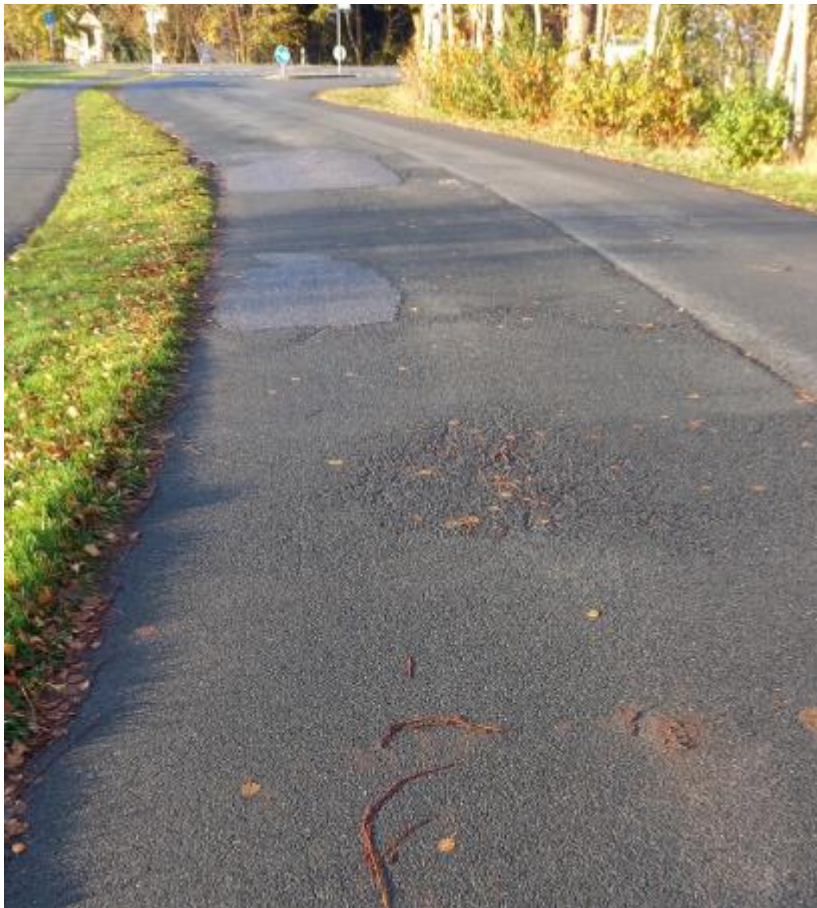
Zustand: Risse im Asphalt, Pflaster in Ordnung

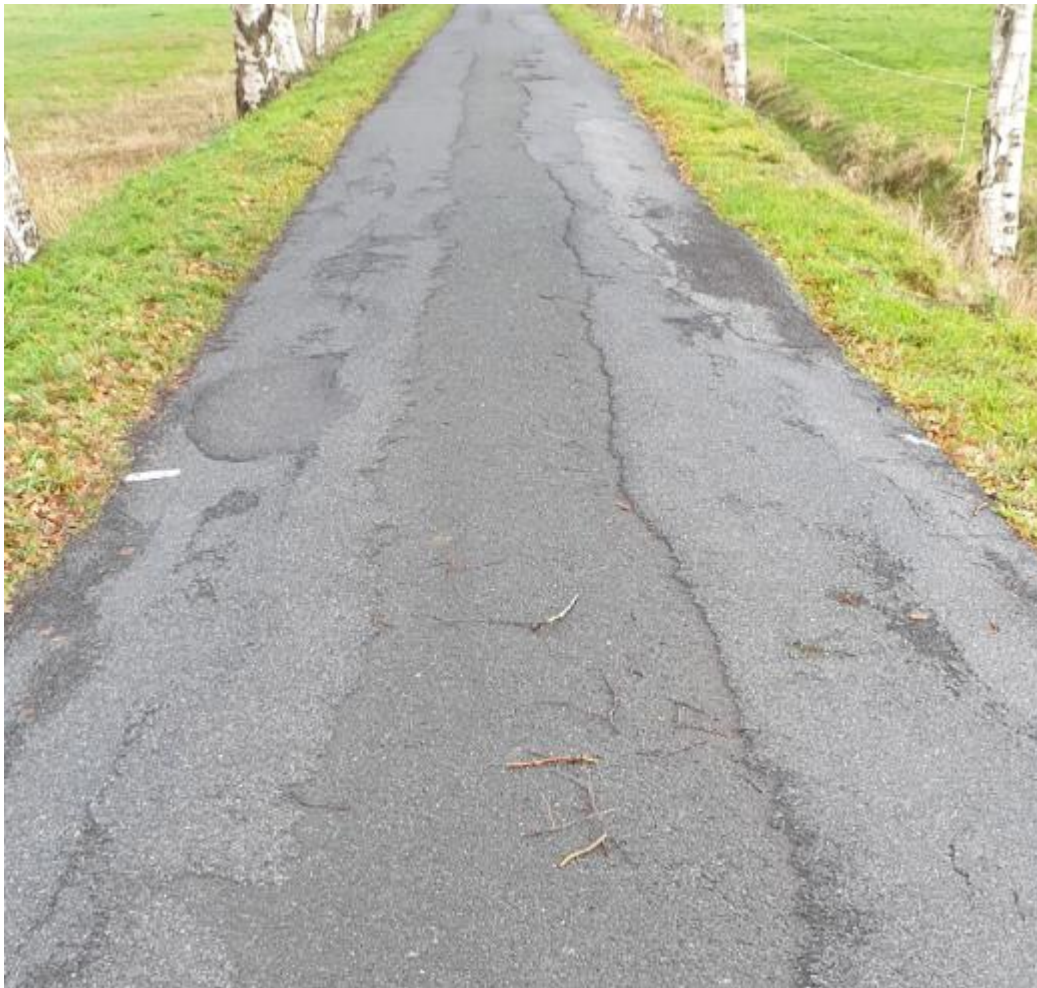
Zustand: Rissbildung, Flickstellen

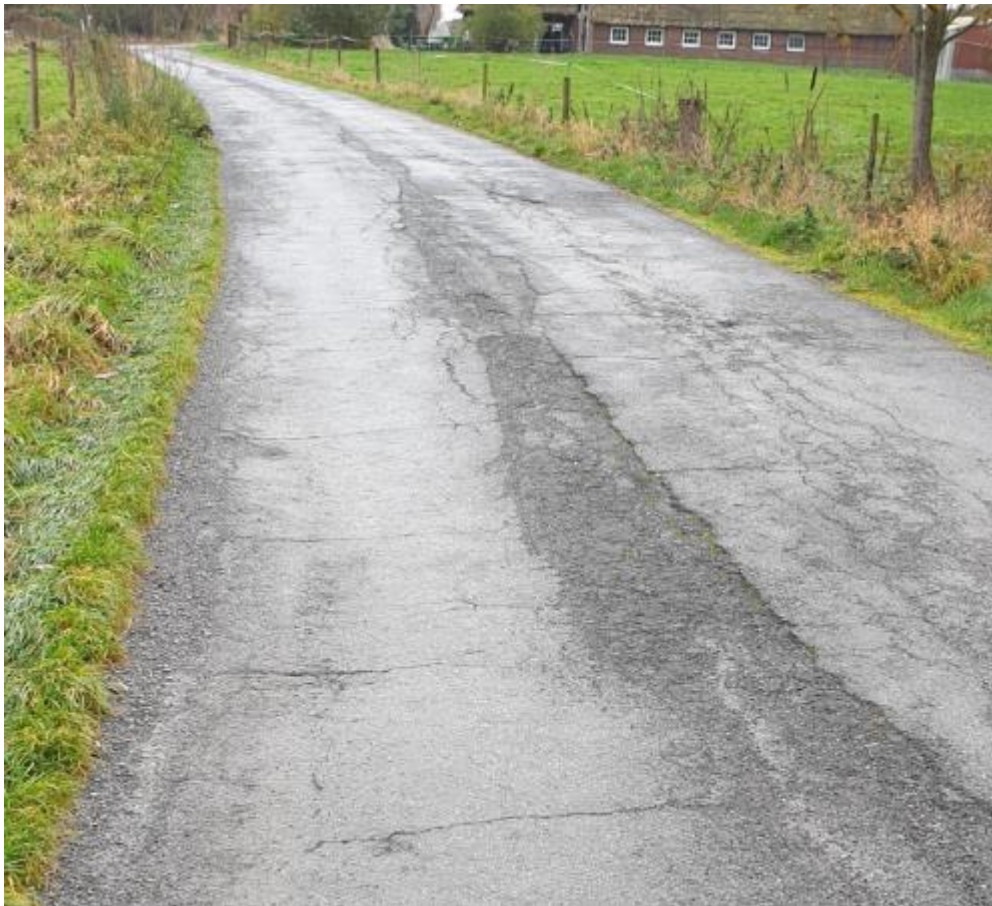
Zustand: Rissbildung, Flickstellen

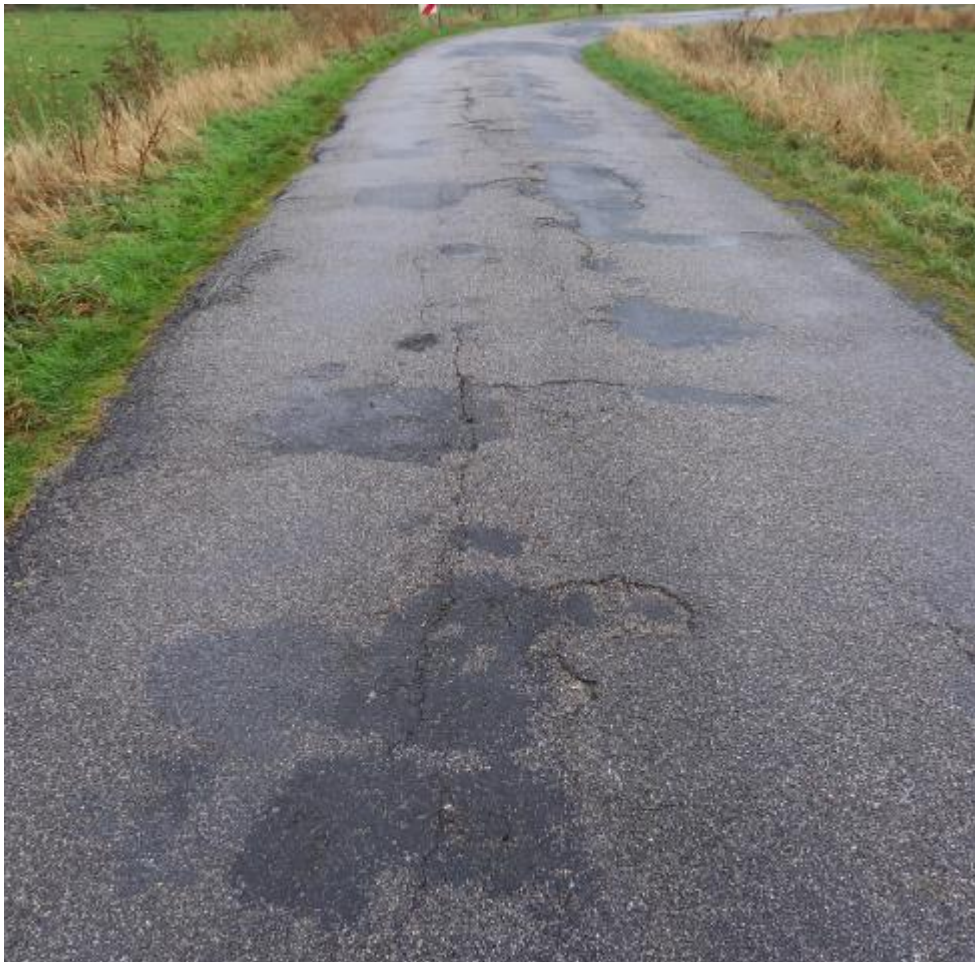
## Hakenweg (Außerorts)

Zustand: Rissbildung, Flickstellen, deutliche Unebenheiten

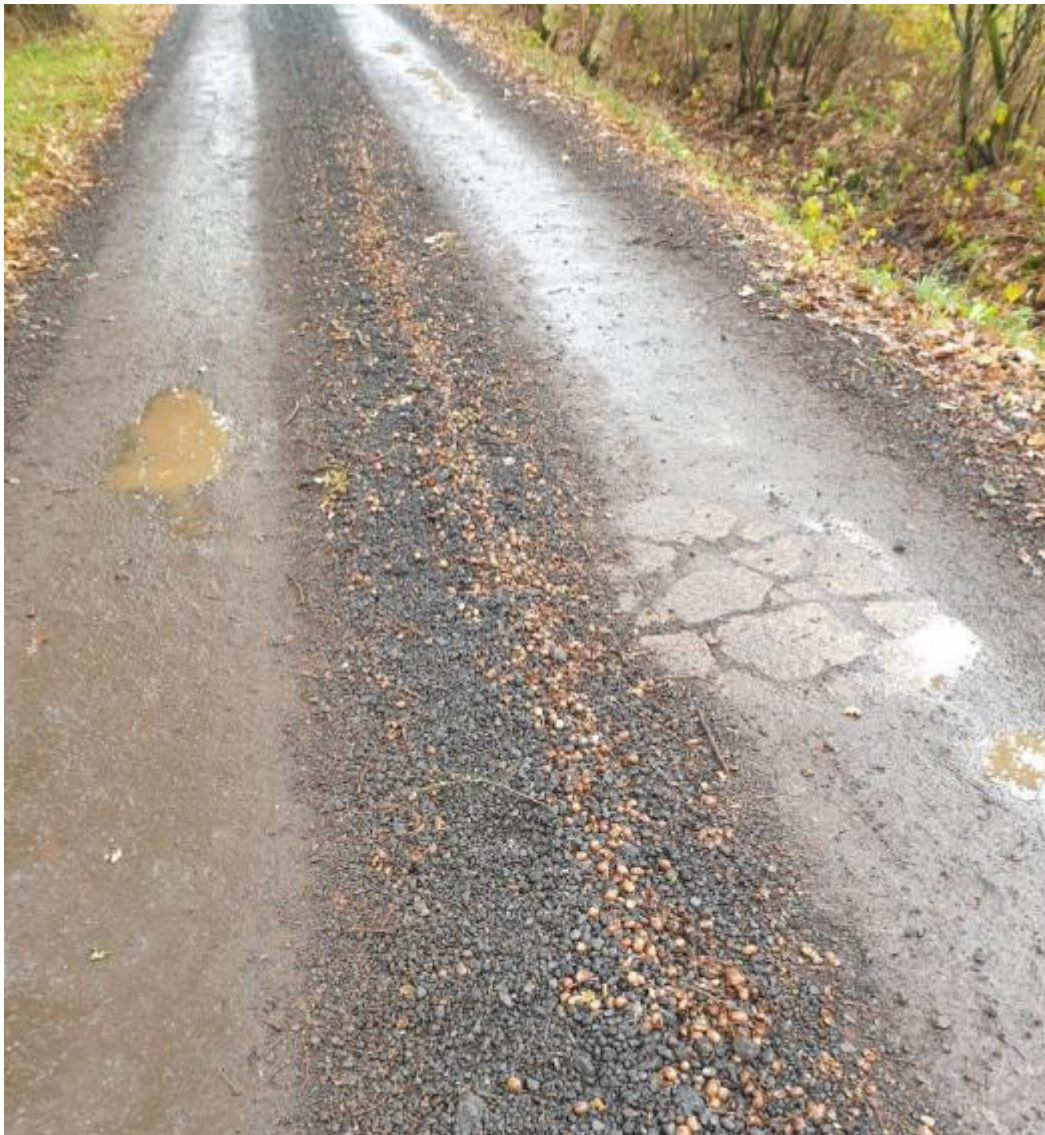
## Harms Weg

Zustand: **stellenweise starke Löcher und Risse**

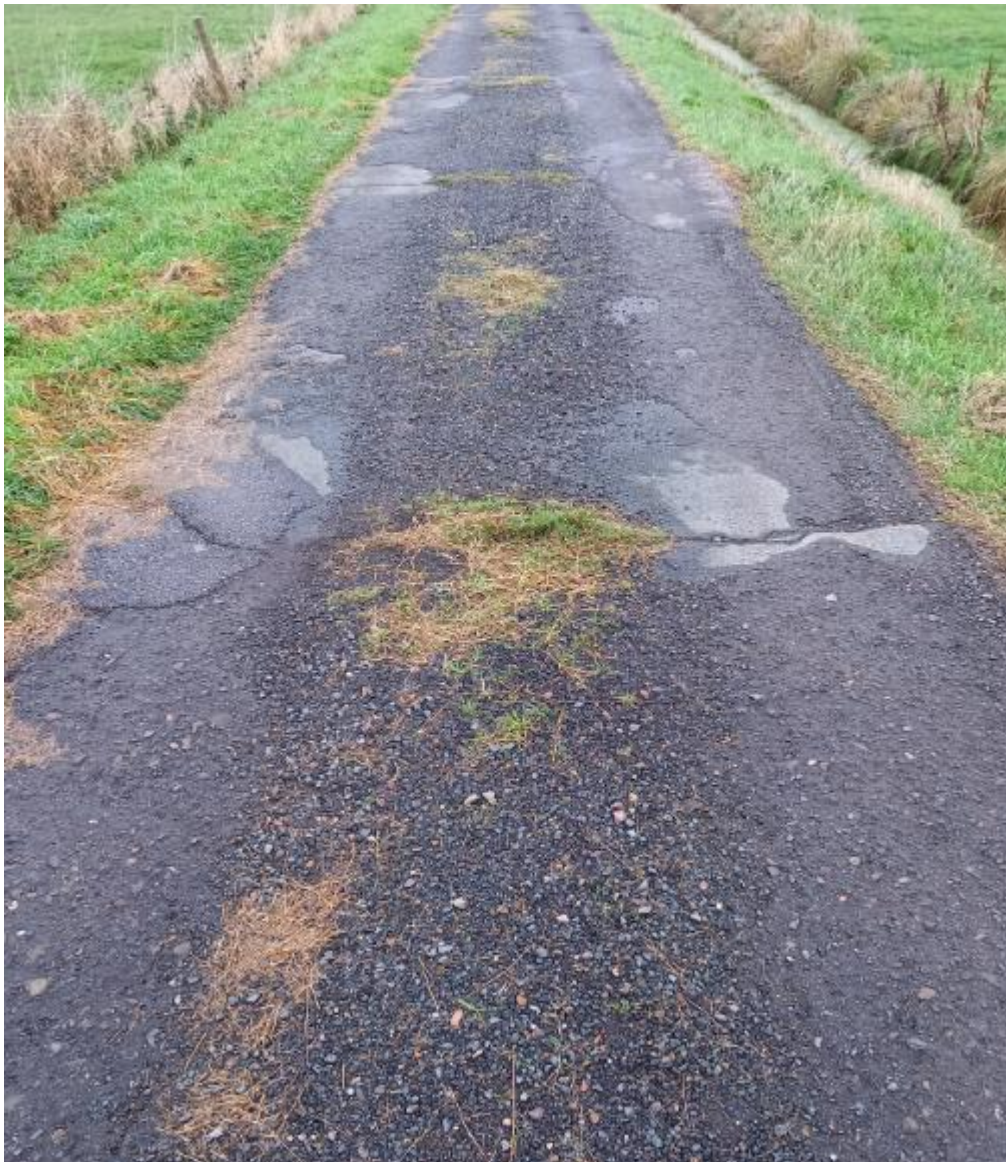
# Hasenweg

Zustand: Risse, Flickstellen, große Unebenheiten, stellenweise Bewuchs
