# STRABENSANIERUNGSKONZEPT DER GEMEINDE JADE

für die Jahre 2023 - 2025

Stand: 01.02.2023

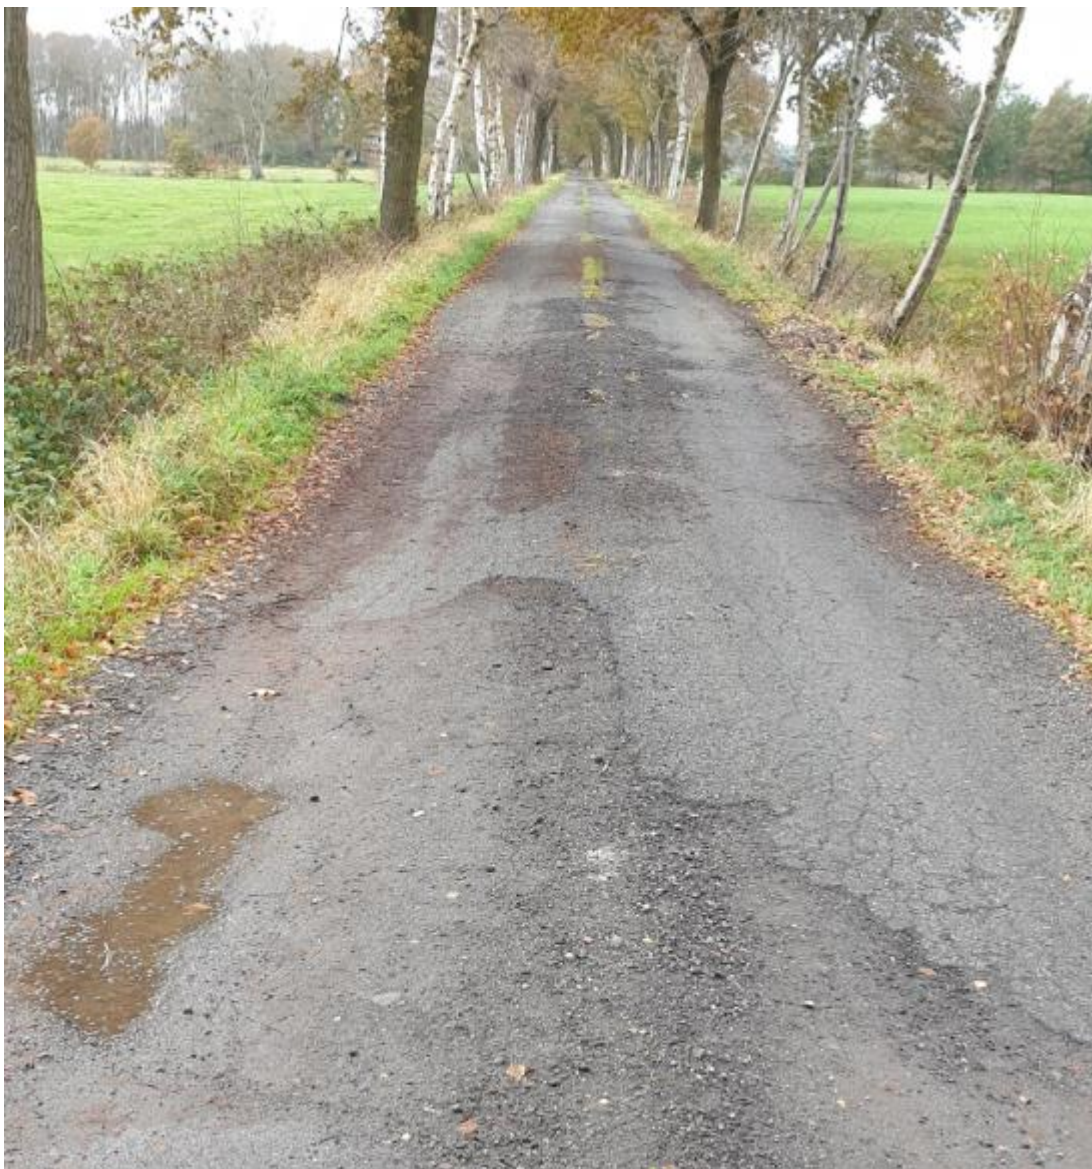
## Heideweg

Zustand: große Unebenheiten, Risse, Flickstellen, Bewuchs mittig

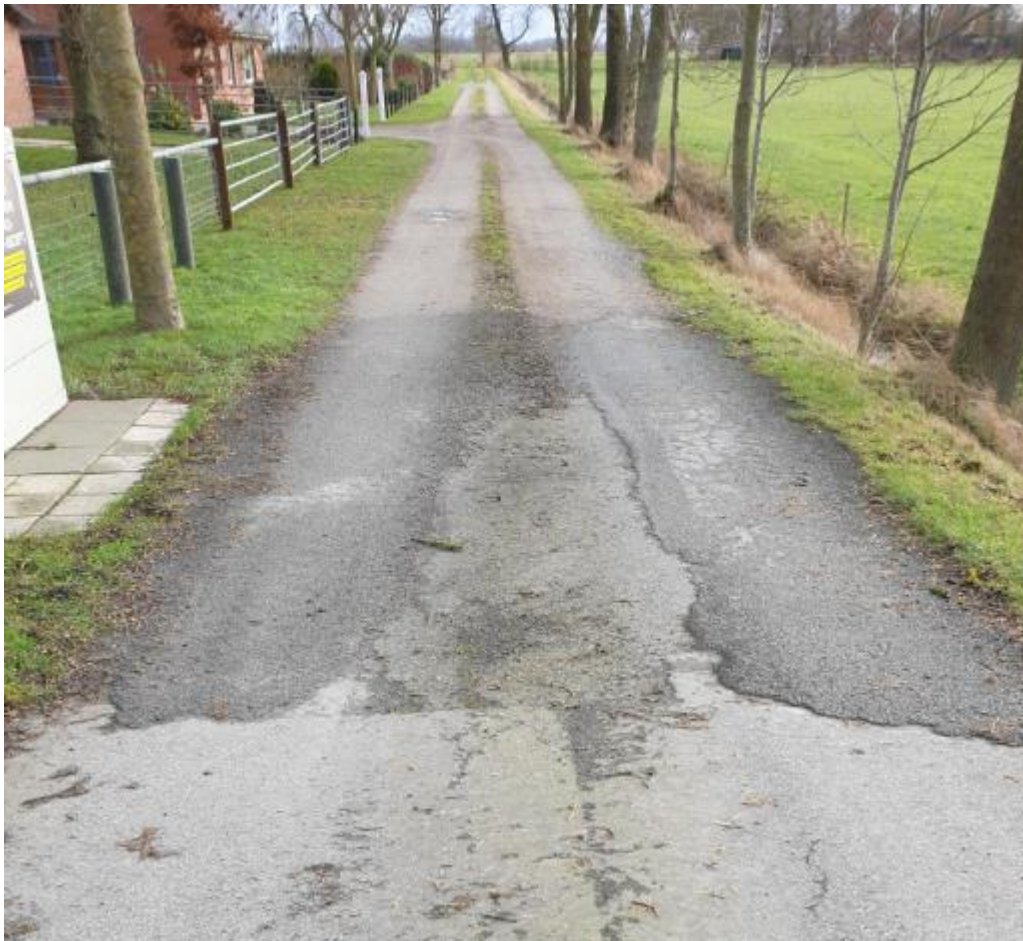
## Herrenweg

Zustand: Risse, mittiger Bewuchs, Flickstellen, große Unebenheiten

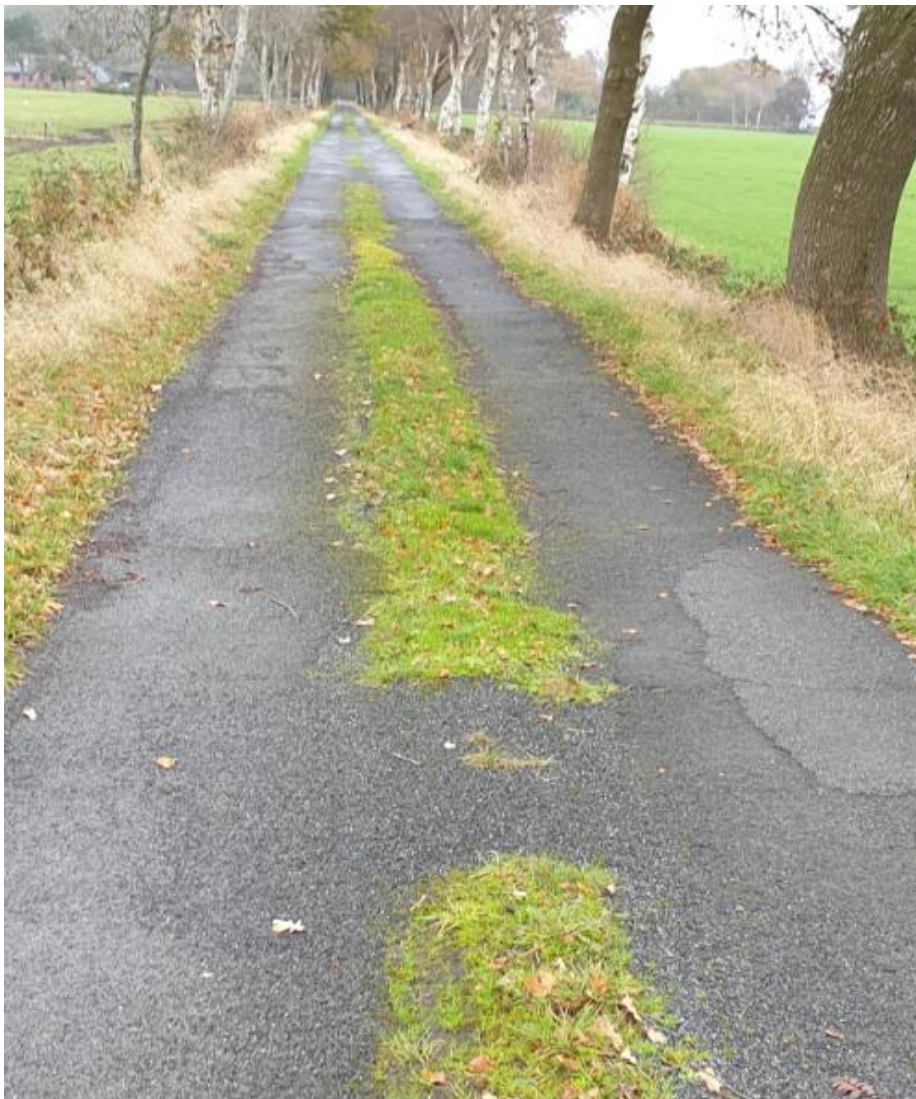
# Hoher Moorweg

Zustand: Rissbildung, große Unebenheiten, Bewuchs mittig, nach Rechtskurve Asphalt größtenteils in Ordnung, Wellenbildung

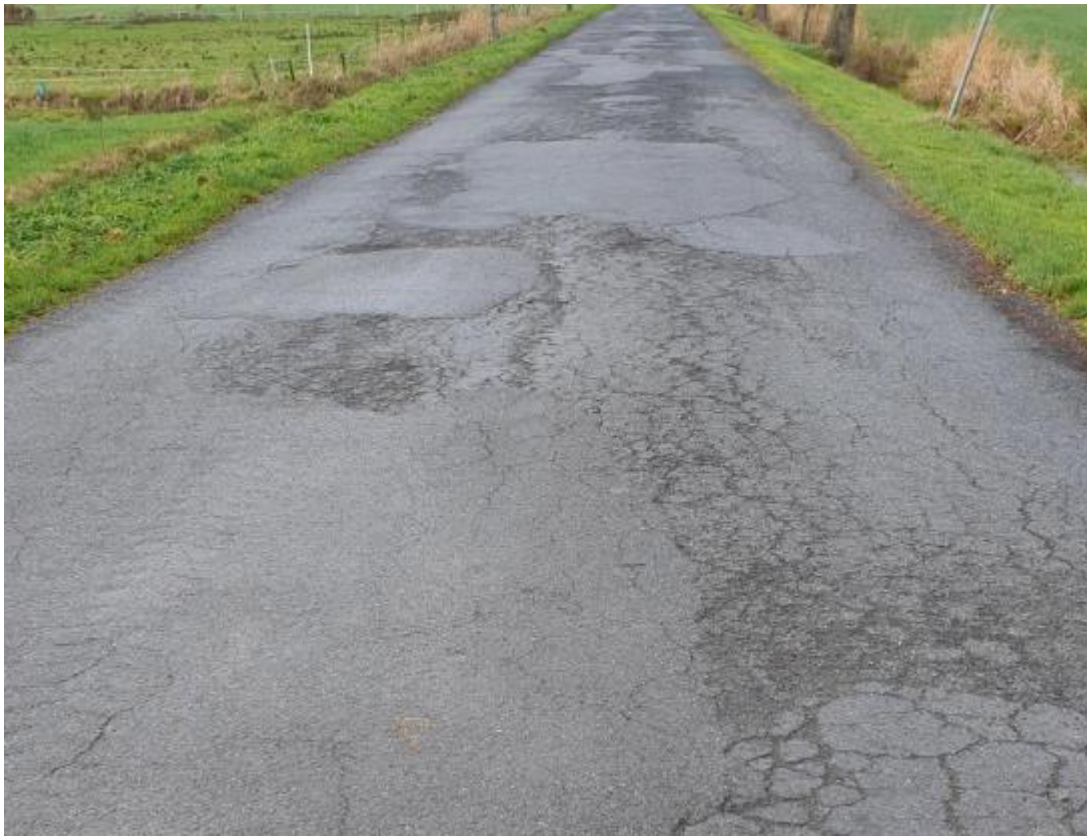
# Jungferstraße

Zustand: Rissbildung, Unebenheiten, Flickstellen

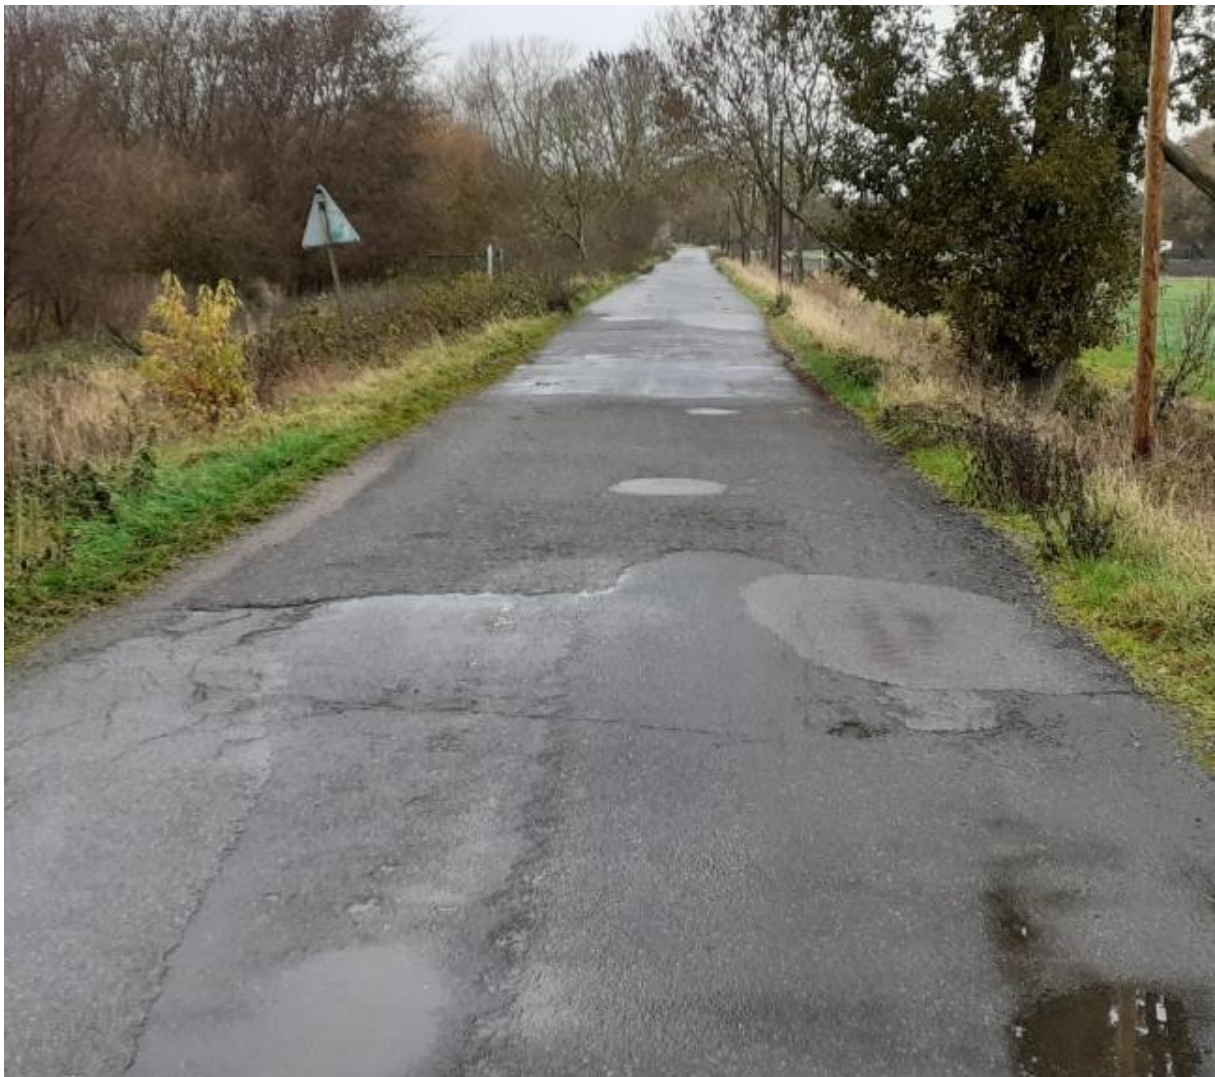
## Kälberstraße

Zustand: **deutliche Unebenheiten, Risse, Löcher, Flickstellen**

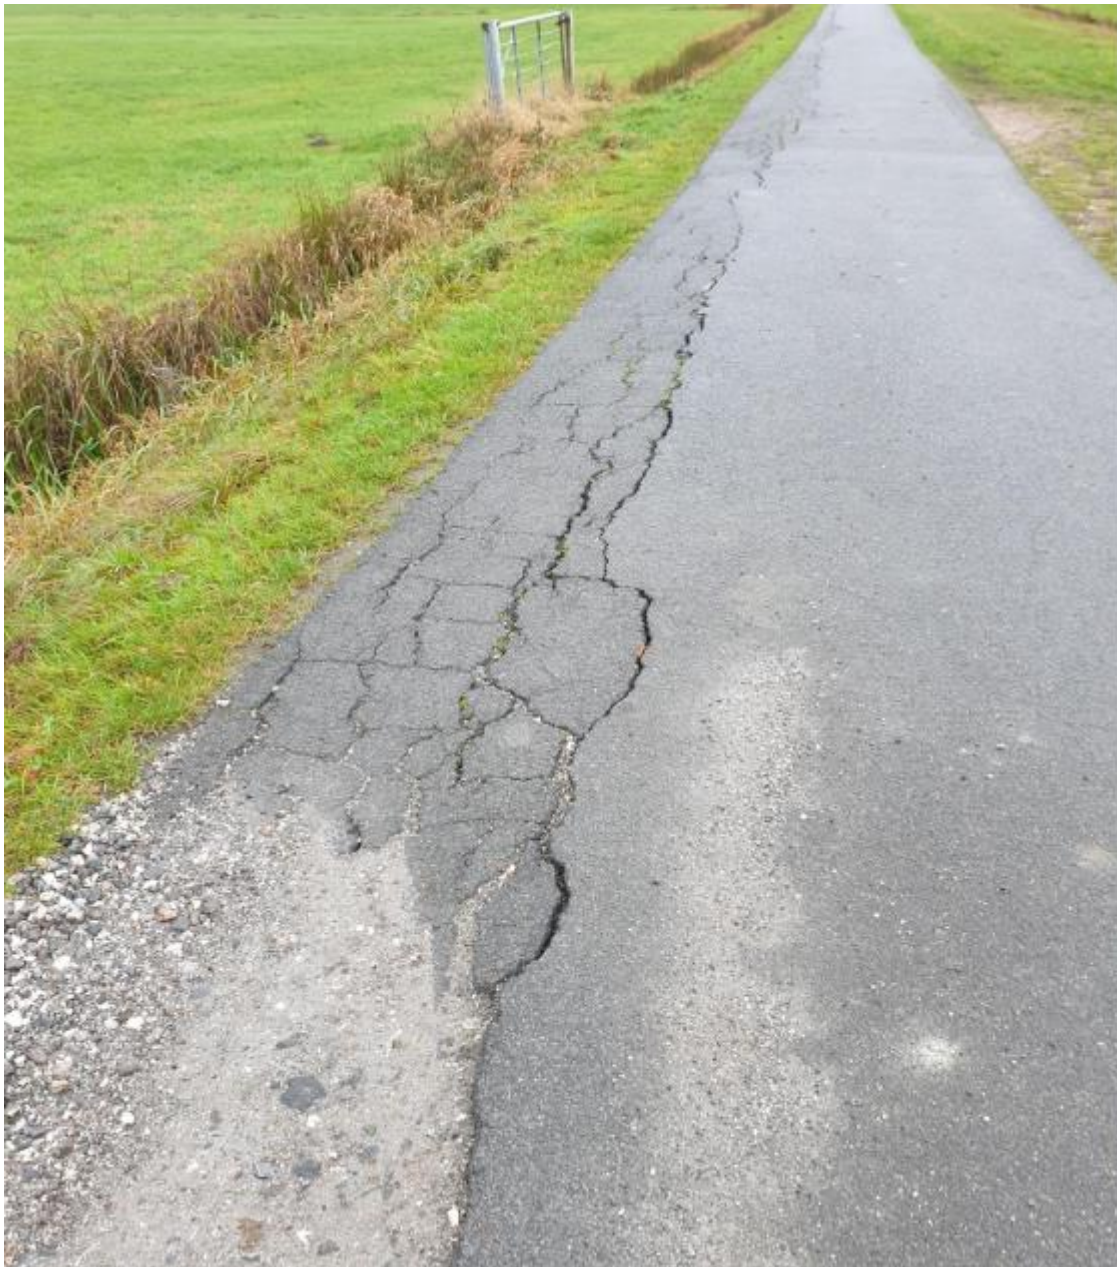
## Kleistraße

Zustand: seitlich Risse und Absackungen

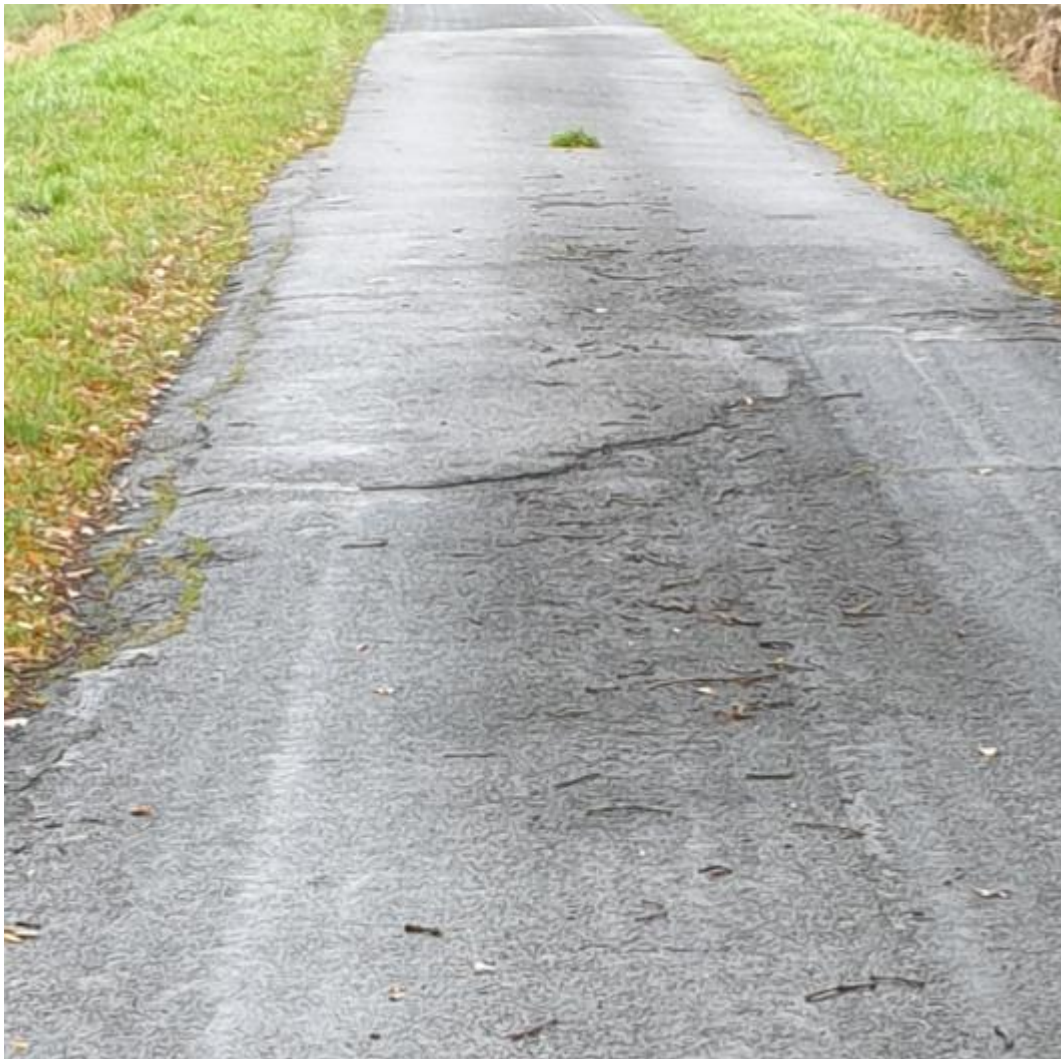
## Lehmdermoorweg

Zustand: Flickstellen, Rissbildung, starke Unebenheiten

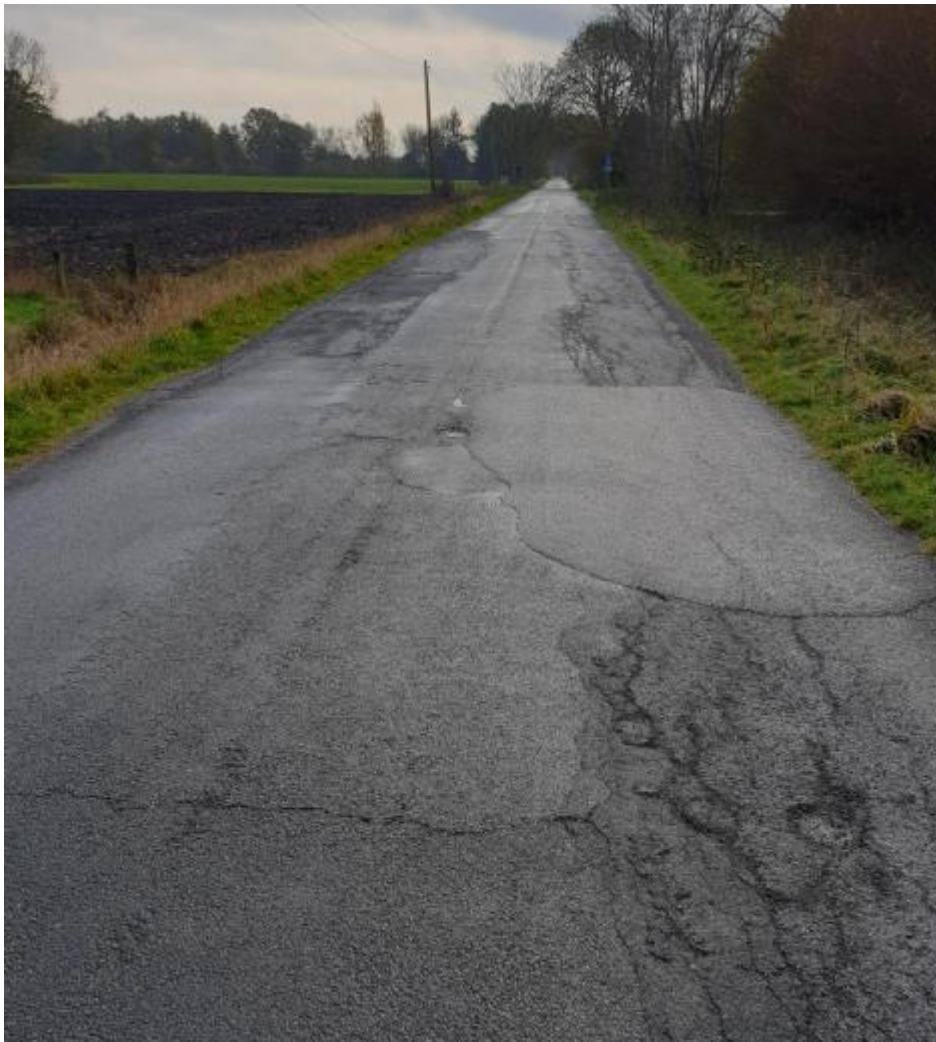
## Middelreeg

Zustand: Flickstellen, starke Rissbildung, Unebenheiten

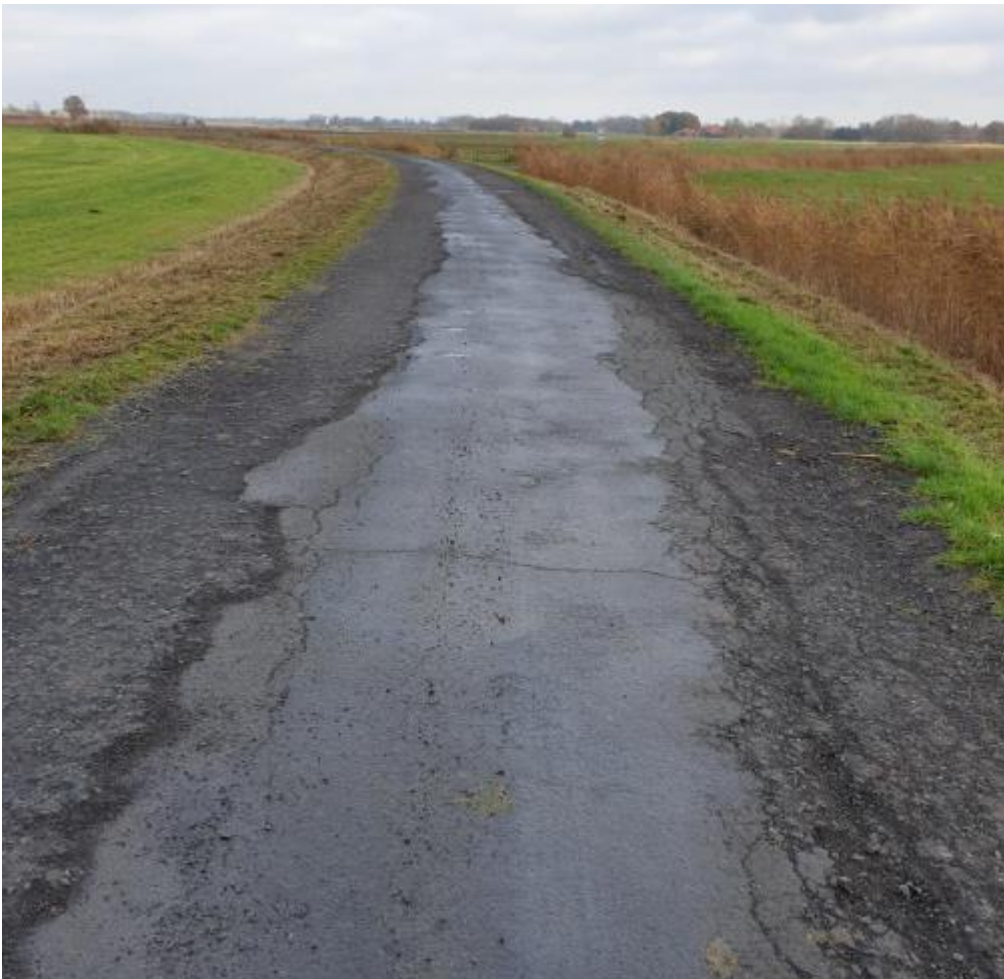
Zustand: Rissbildung, Flickstellen, Unebenheiten

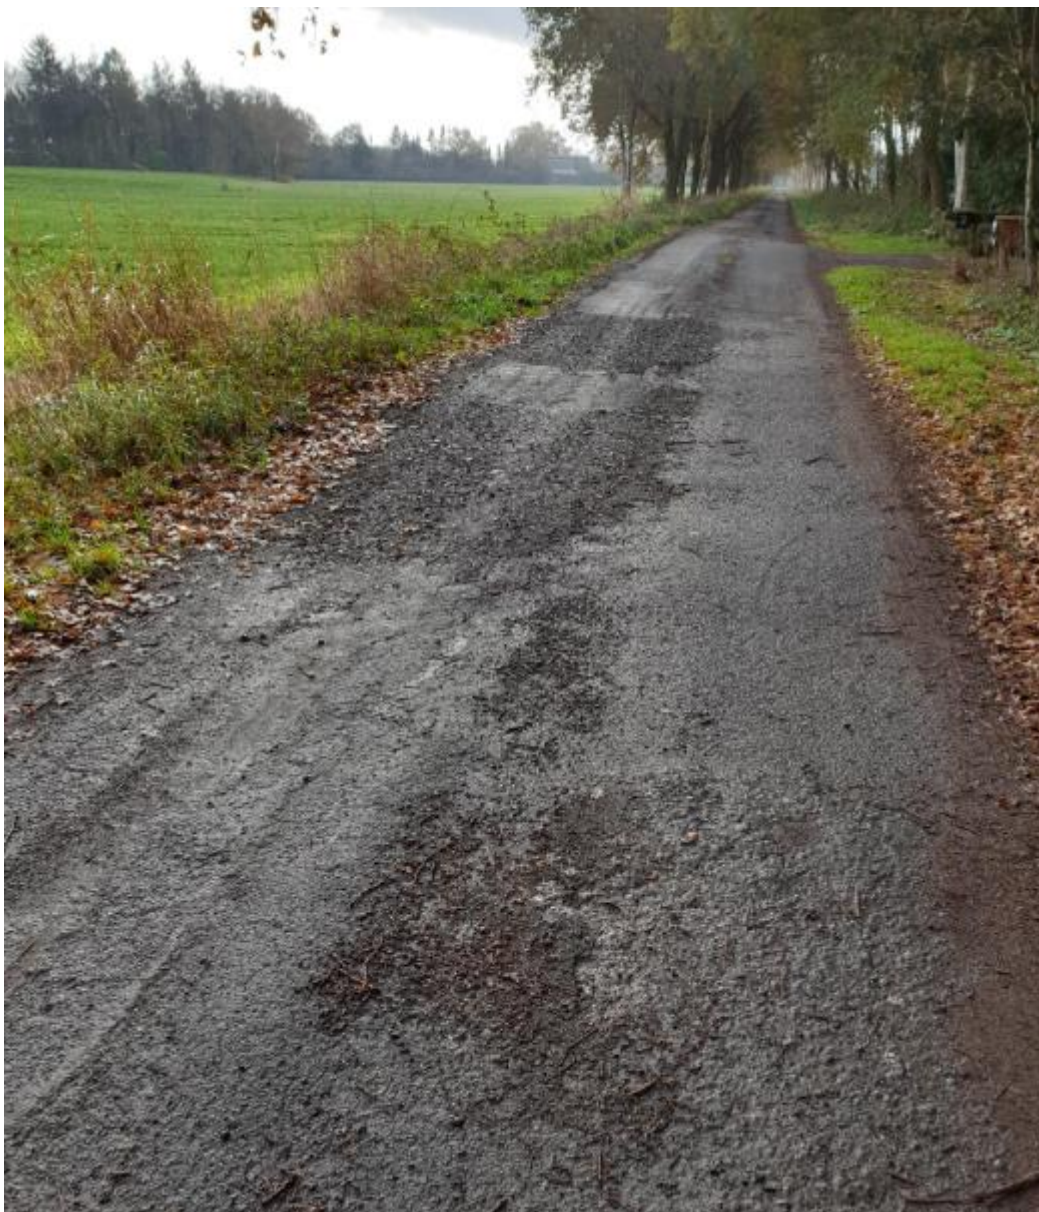
# Sandweg

Zustand: **große Unebenheiten, Flickstellen, Rissbildung, Löcher**

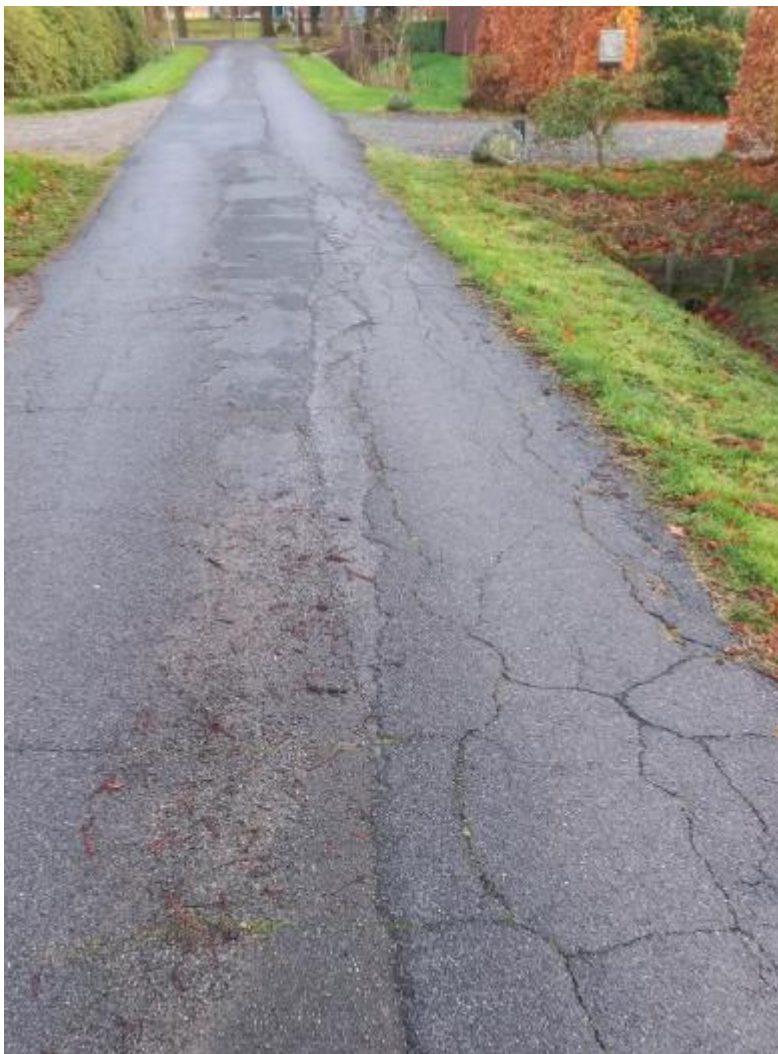
Zustand: Unebenheiten, Rissbildung im Asphalt, einige Flickstellen, hinten starke Unebenheiten

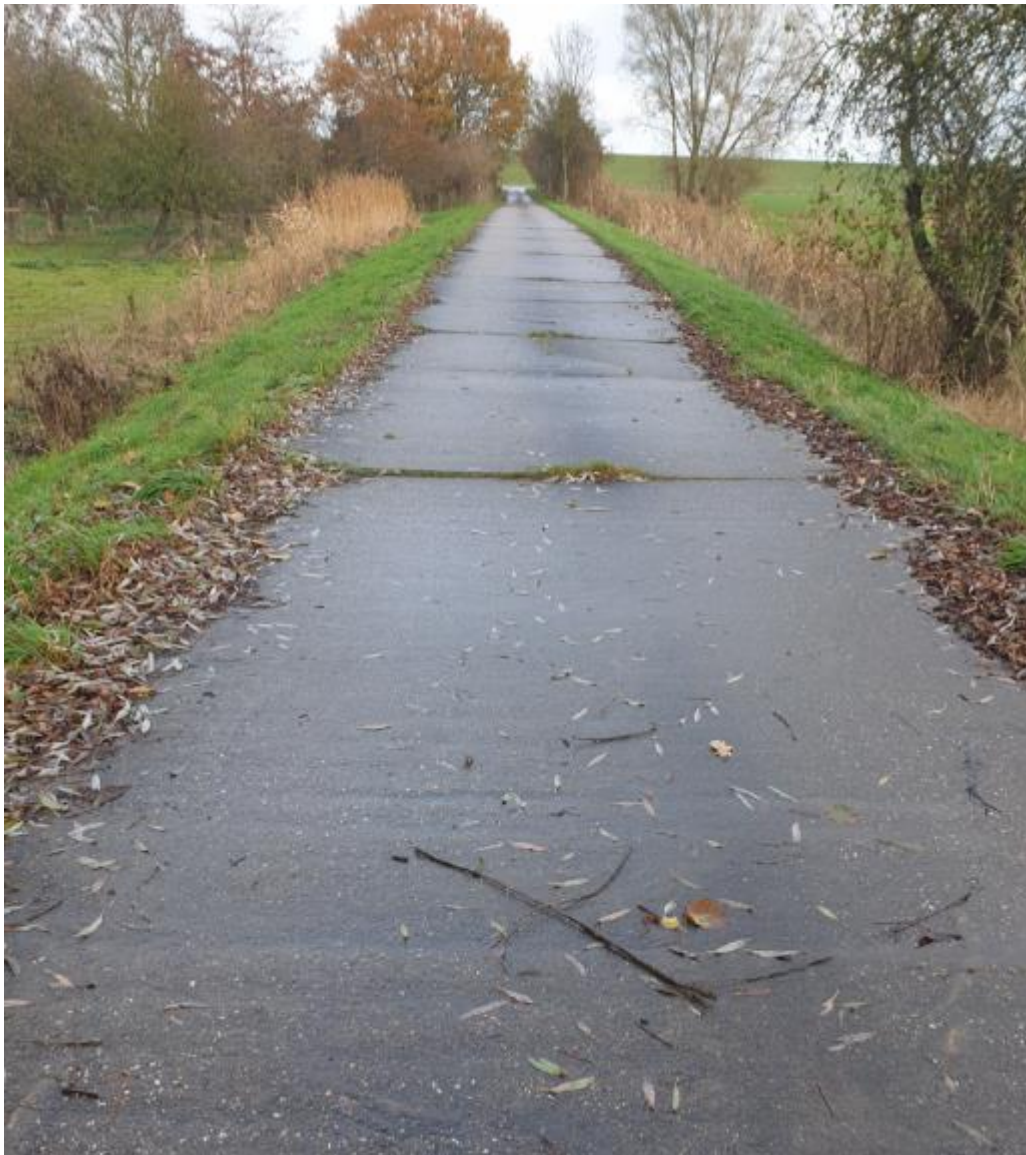
## Sielstraße

Zustand: Unebenheiten bei den Übergängen, Rissbildung

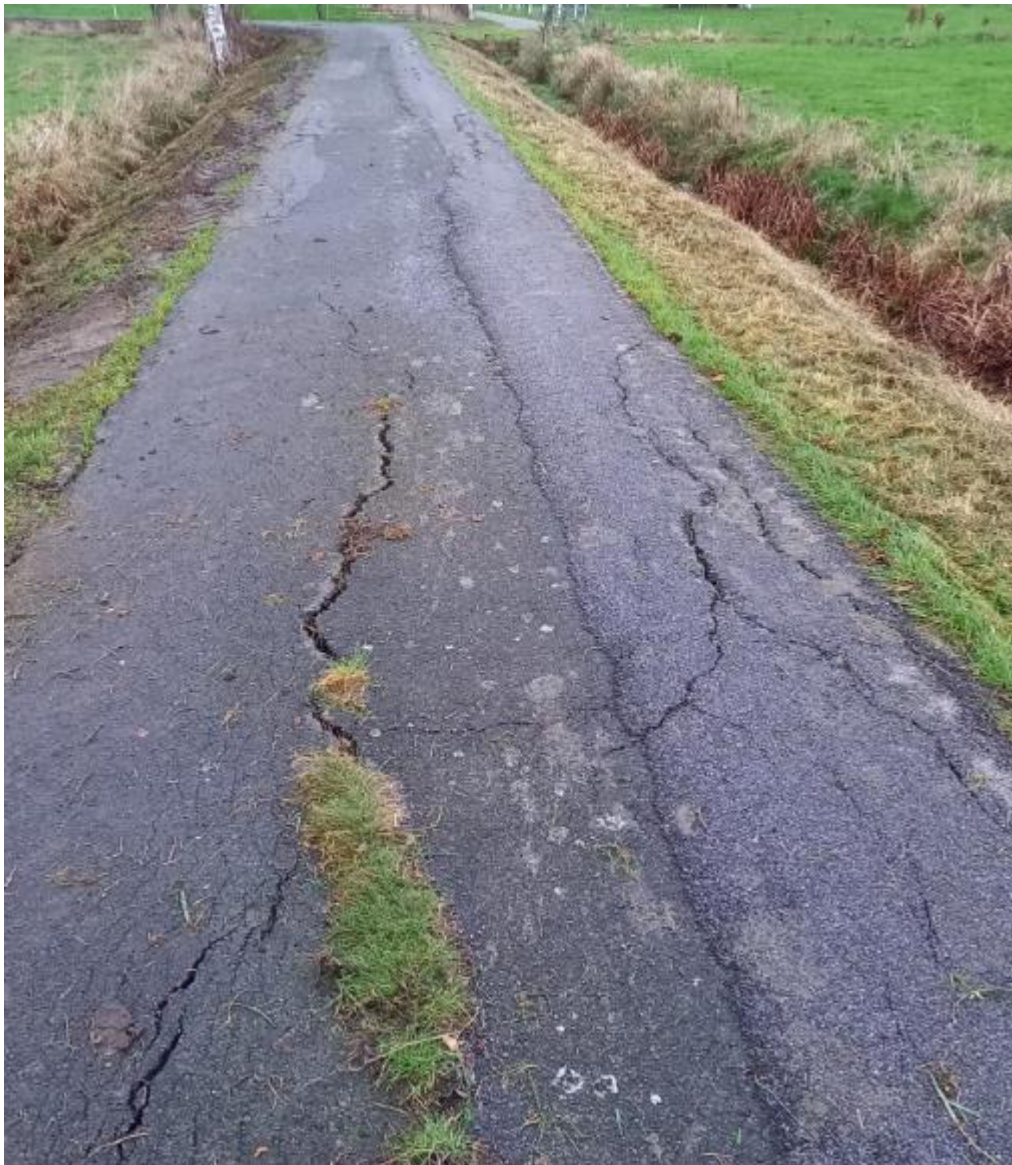
## Wiesenweg

Zustand: **Starke Rissbildung und Unebenheiten, Bewuchs, Flickstellen**

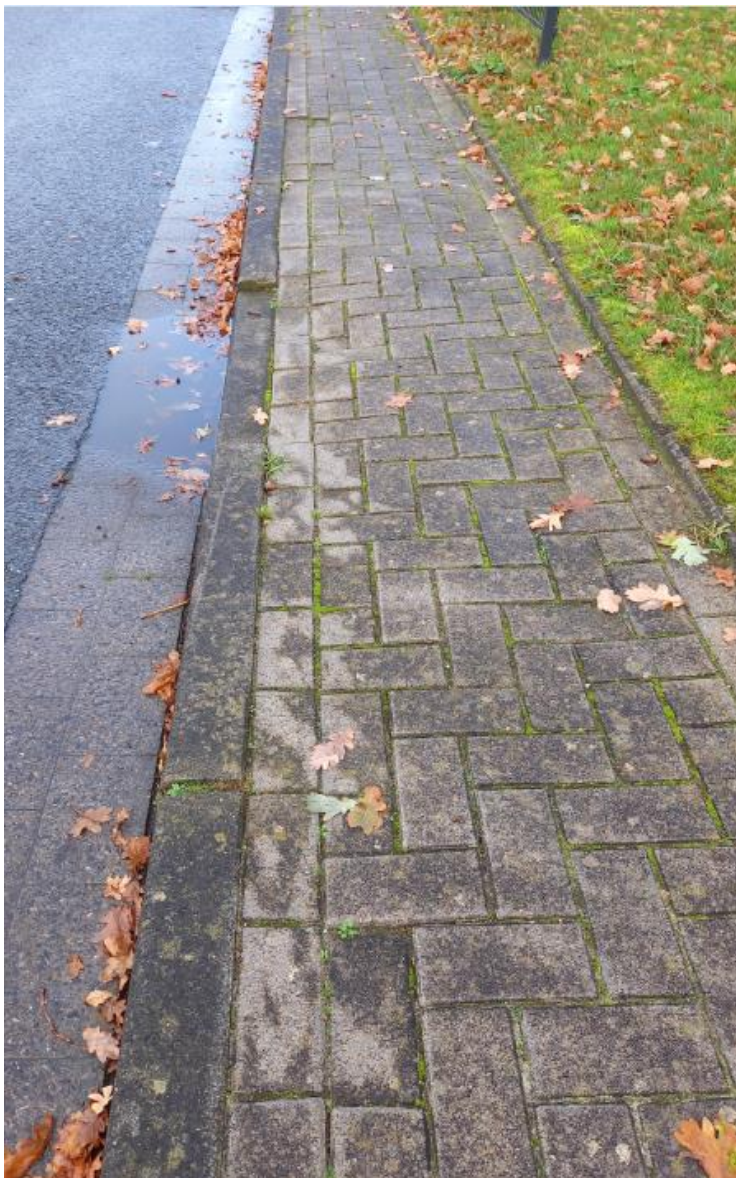
## Fußweg Am Esch

Zustand: **Versackungen**

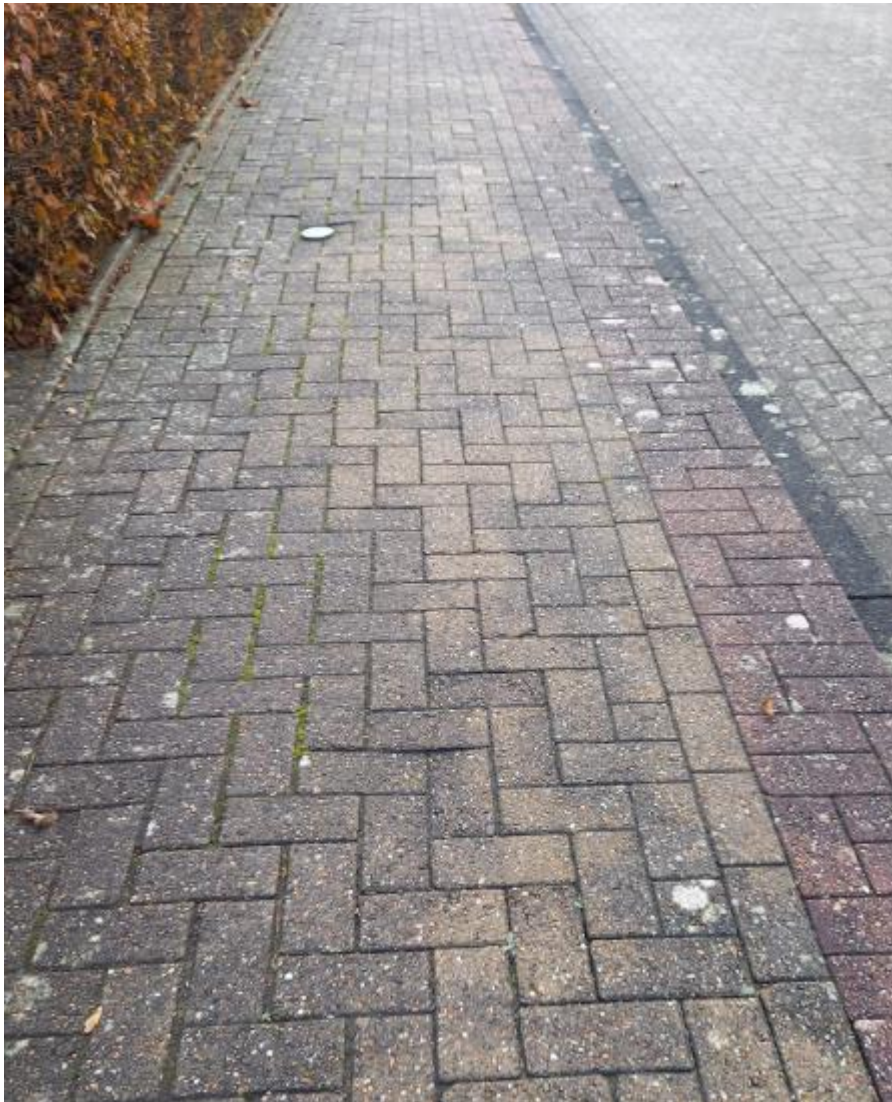
# Fußweg Amselstraße

Zustand: leichte Unebenheiten

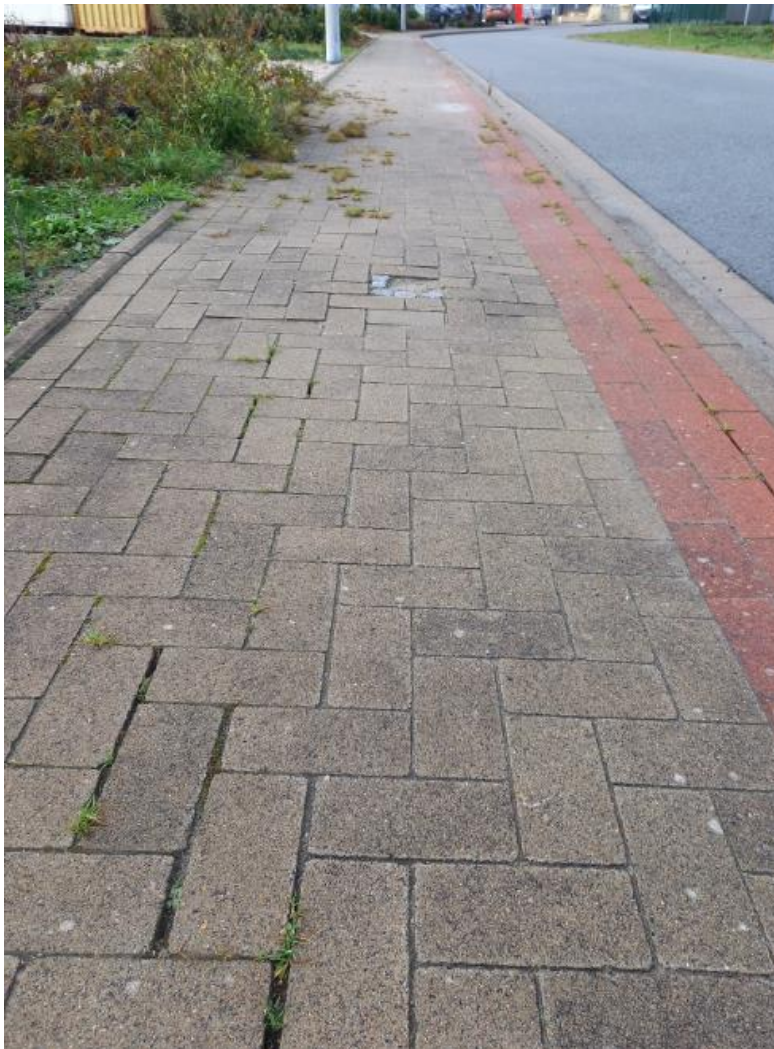
# Fußweg An der Bahn

Zustand: leichte Unebenheiten

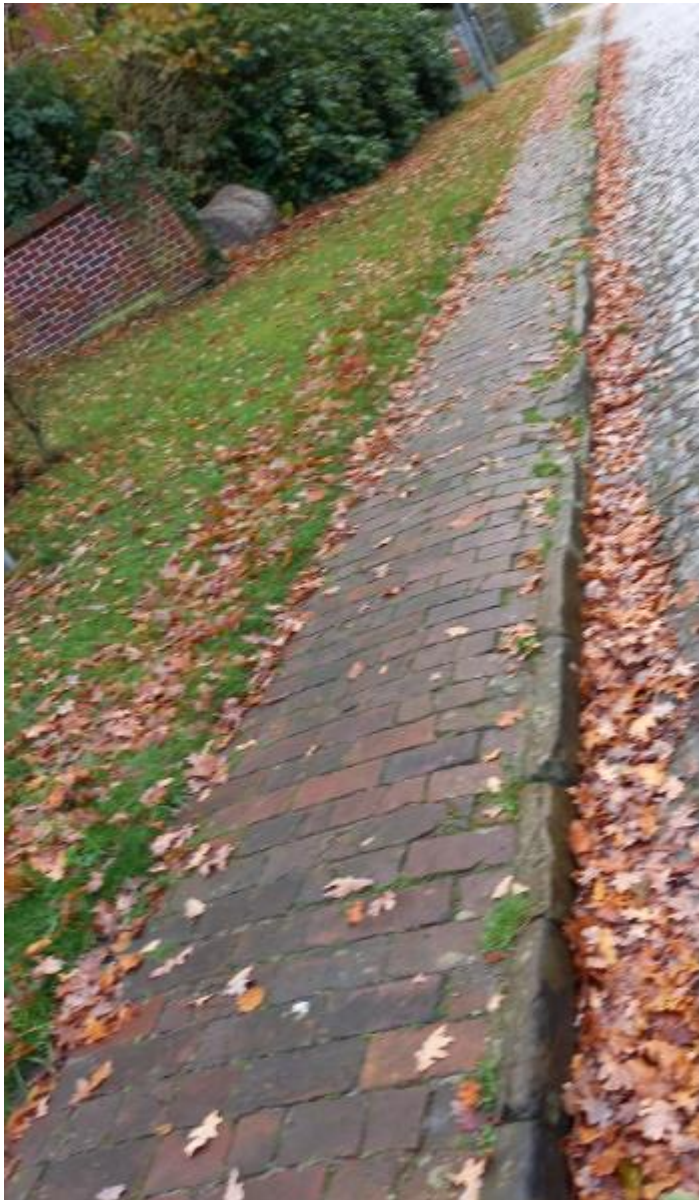
## Fußweg Bahnhofstraße

Zustand: starke Versackungen

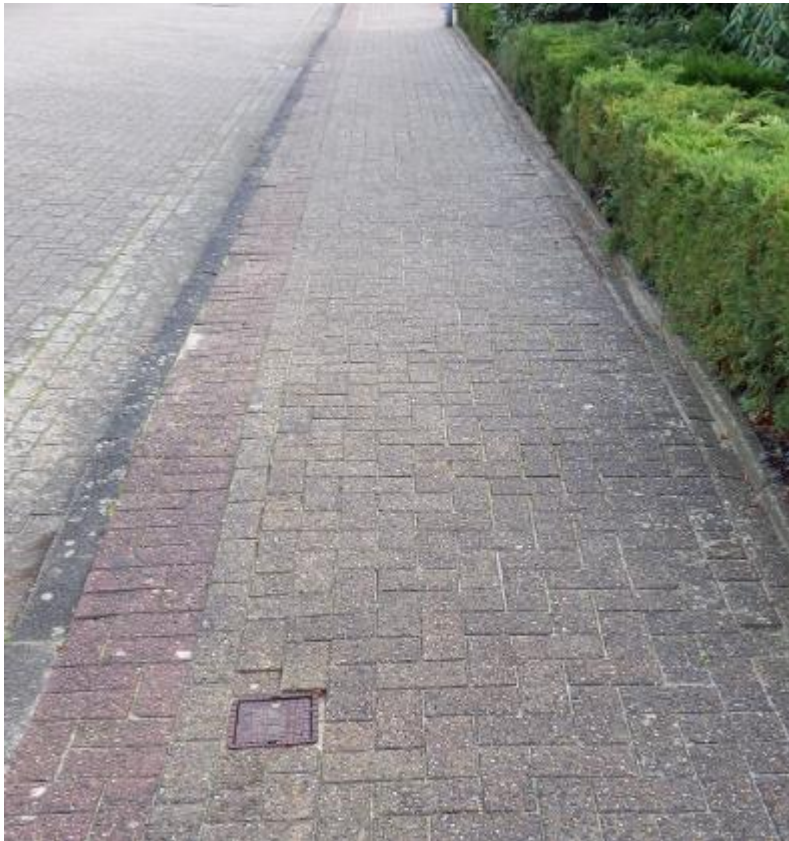
Zustand: leichte Unebenheiten

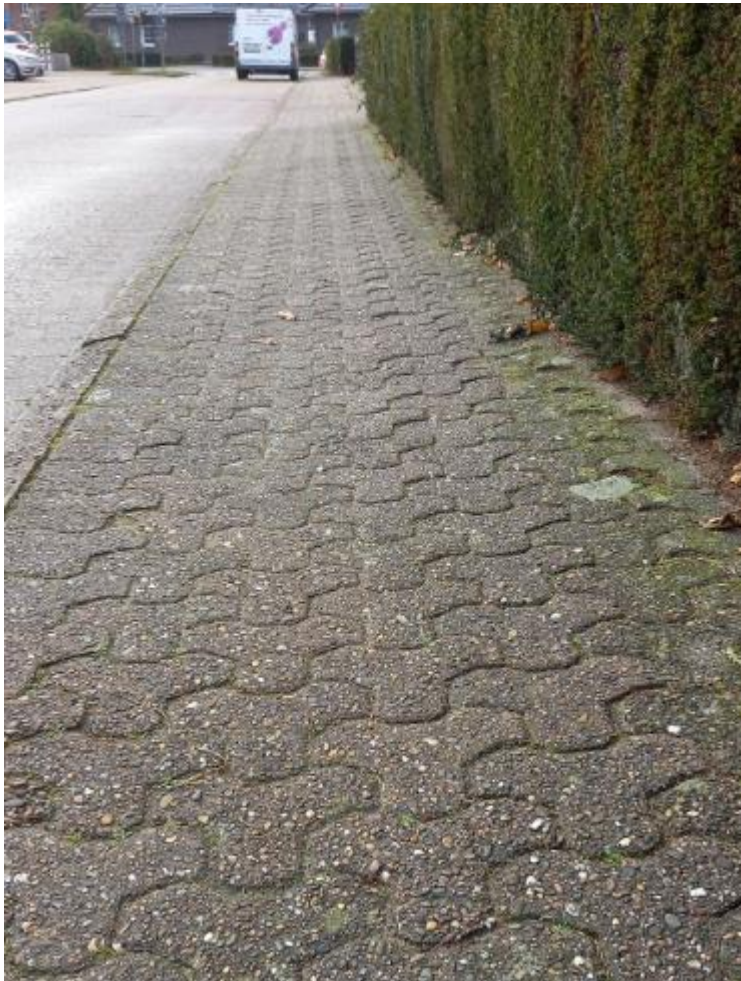
# Fußweg Kastanienallee

Zustand: leichte Unebenheiten im alten Bereich (Gemeindehaus)

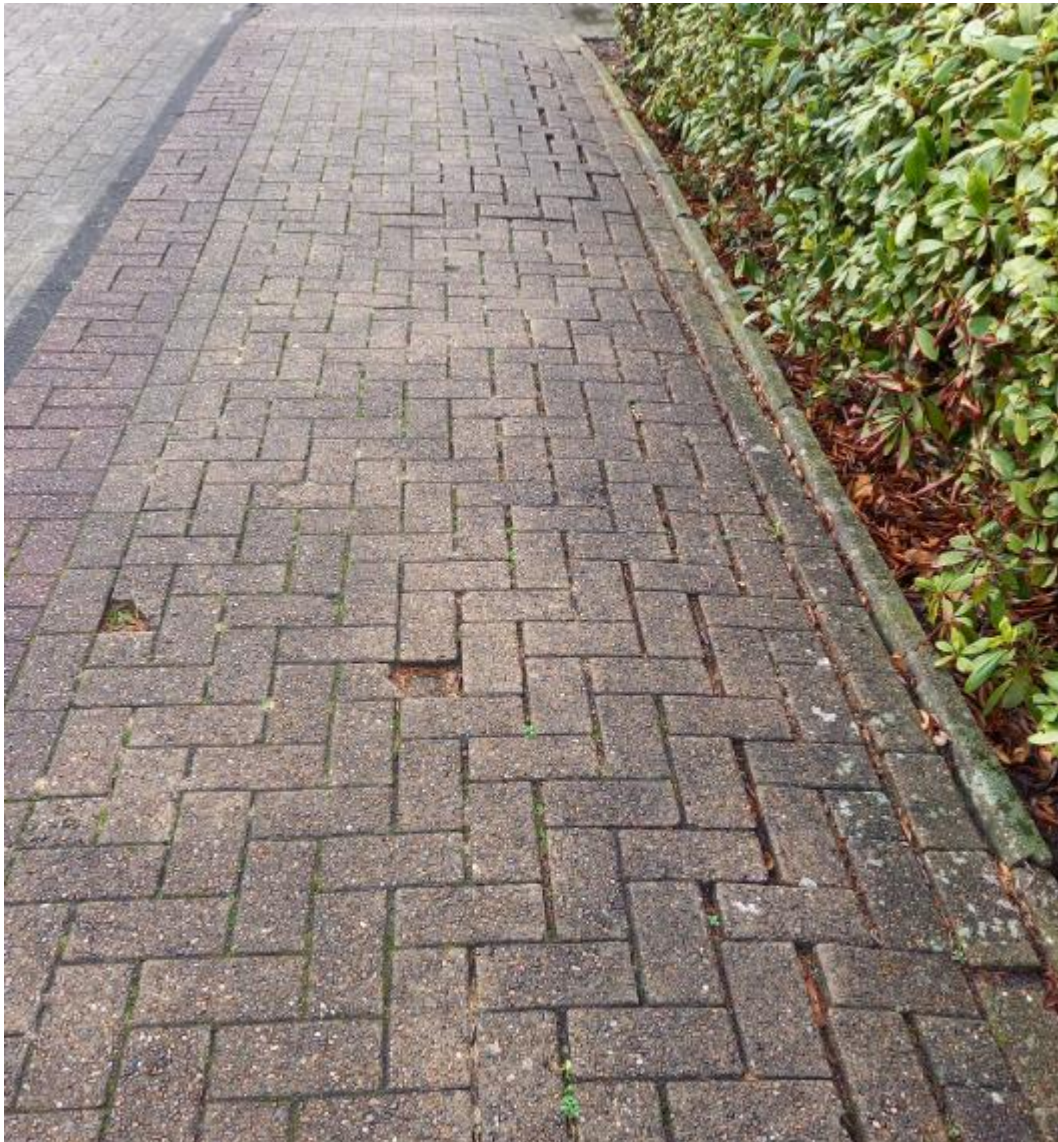
Zustand: Unebenheiten, seitliche Absackungen, Löcher

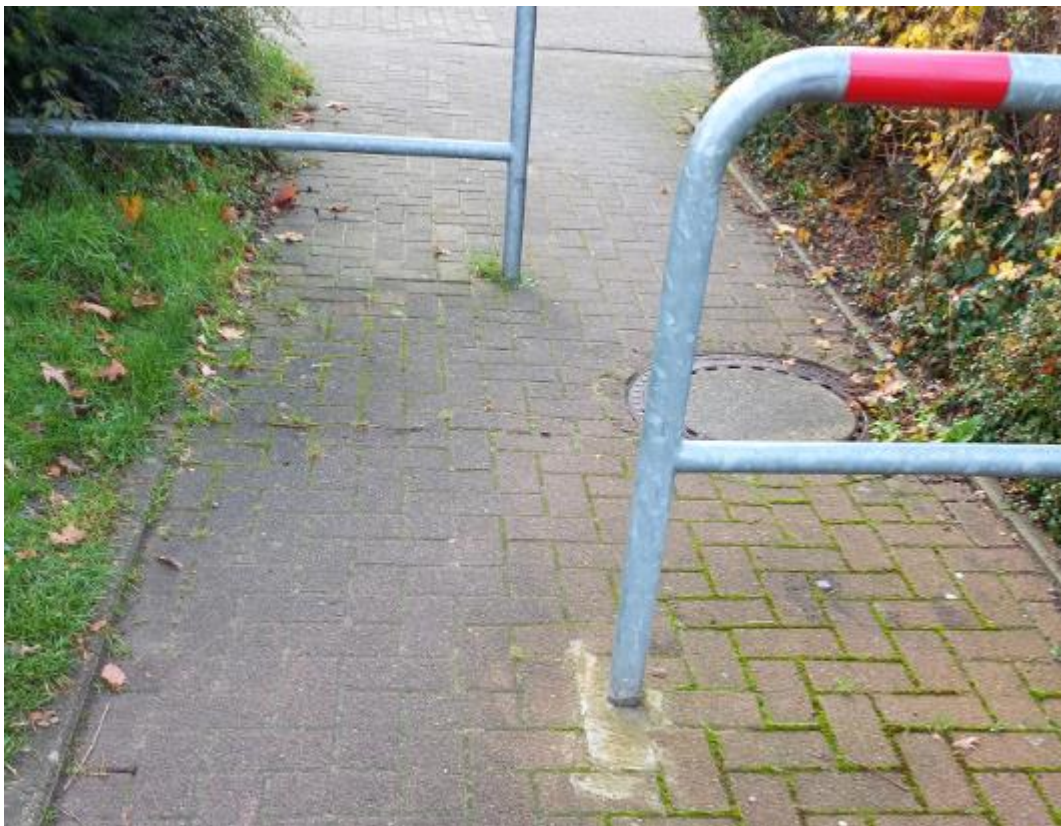
Zustand: leichte Unebenheiten

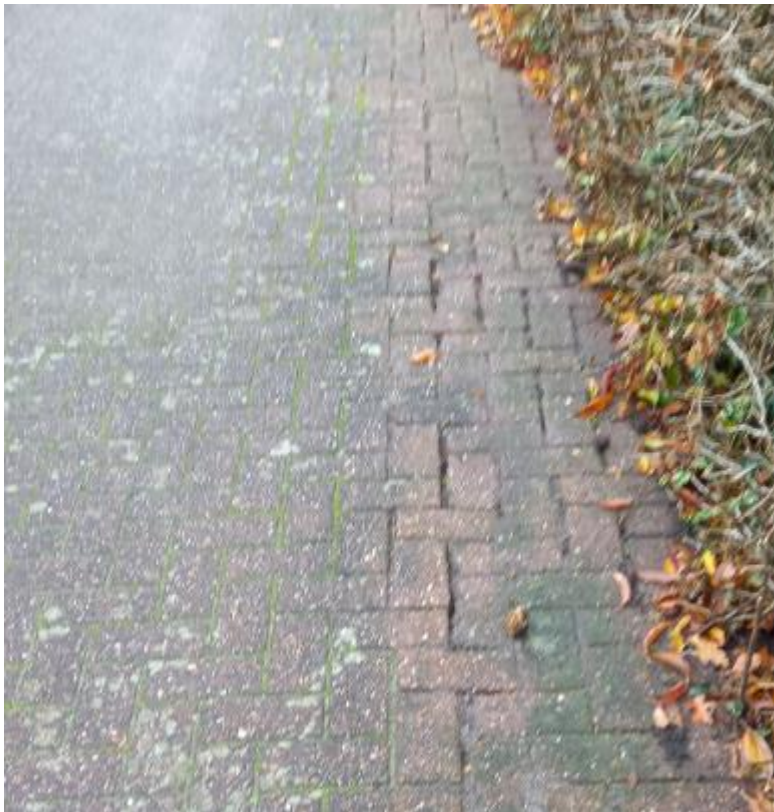
## Fußweg zwischen Lerchenstraße und Drosselstraße

Zustand: leichte Unebenheiten

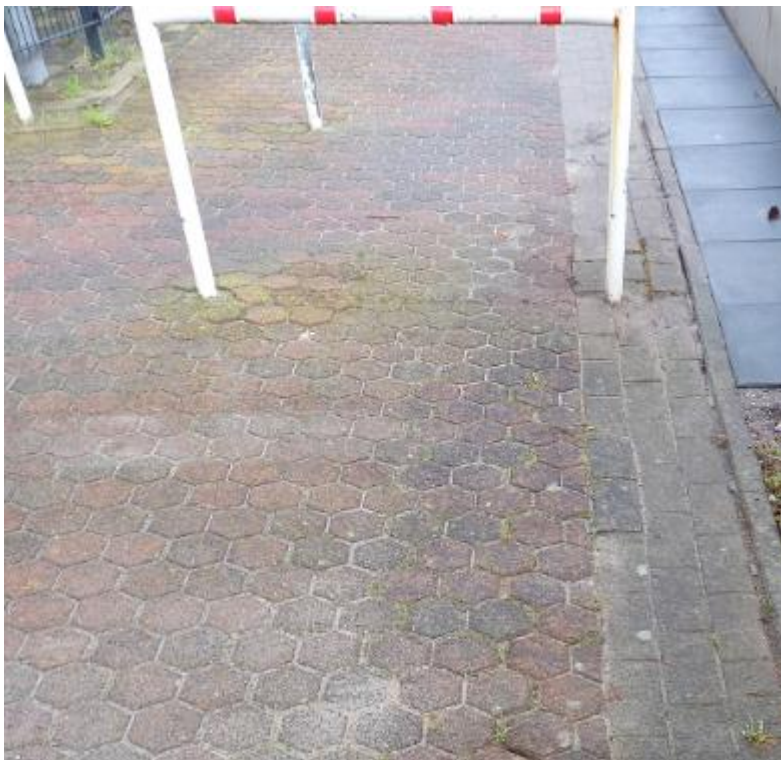
## Fußweg zwischen Meisenstraße und Raiffeisenstraße

Zustand: leichte Unebenheiten
