# STRABENSANIERUNGSKONZEPT DER GEMEINDE JADE

für die Jahre 2023 - 2025

Stand: 01.02.2023

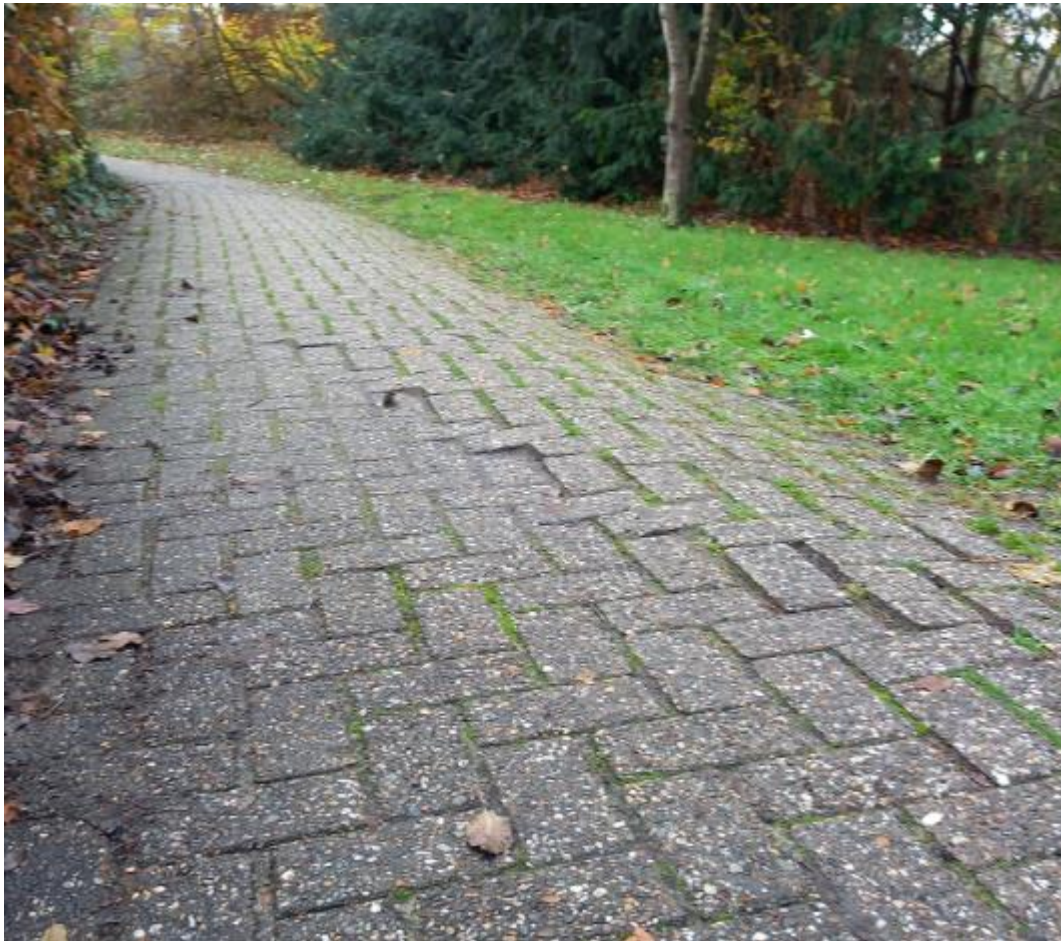
# Fußweg zwischen Schulstraße und Schule

Zustand: seitliche Absackung
