STRABENSANIERUNGSKONZEPT DER GEMEINDE JADE

für die Jahre 2023 - 2026

Stand: 30.12.2022

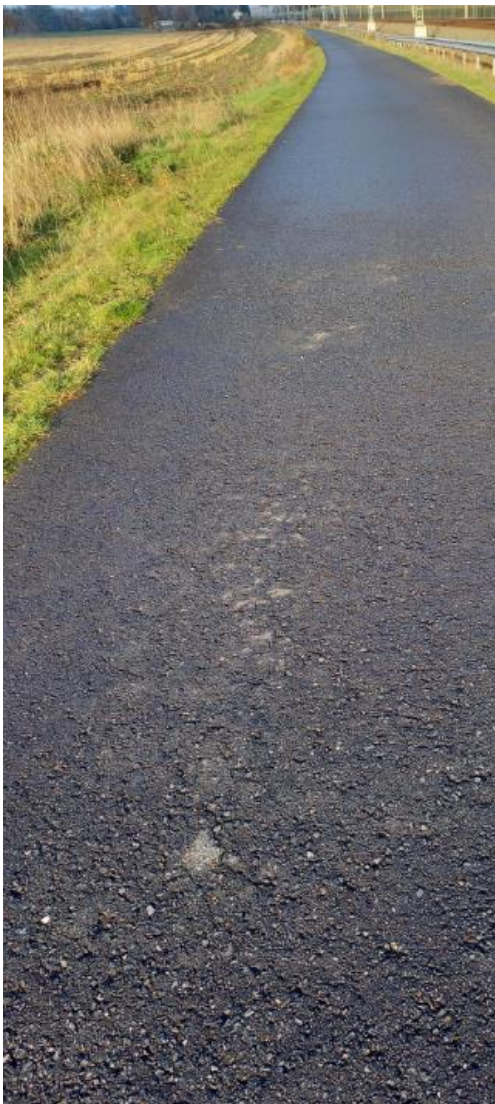
Nutzung: private und landwirtschaftliche Nutzung

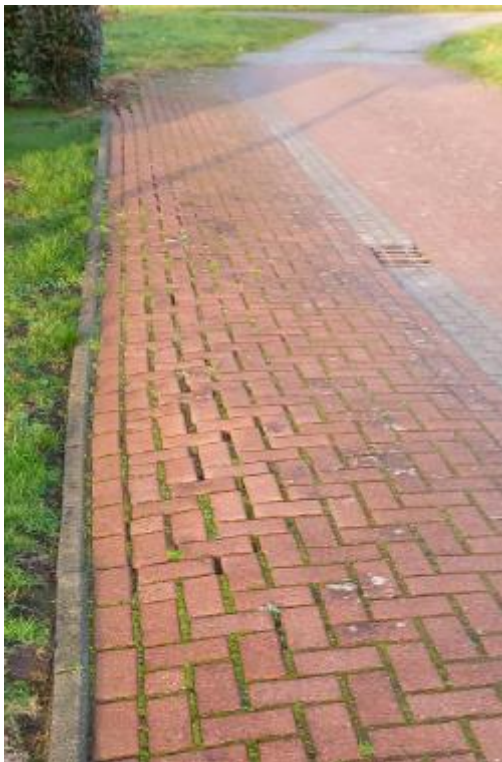
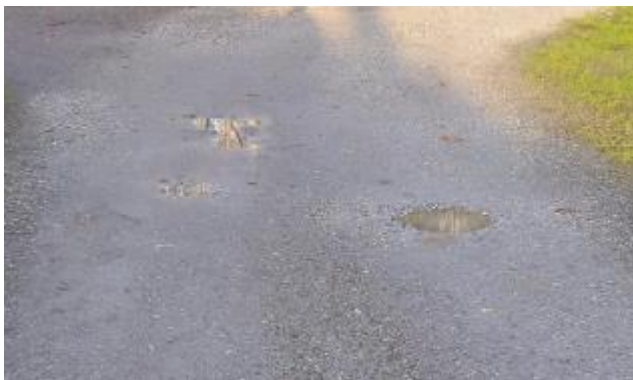
Nutzung: Verkehr des Wochenendhausgebietes

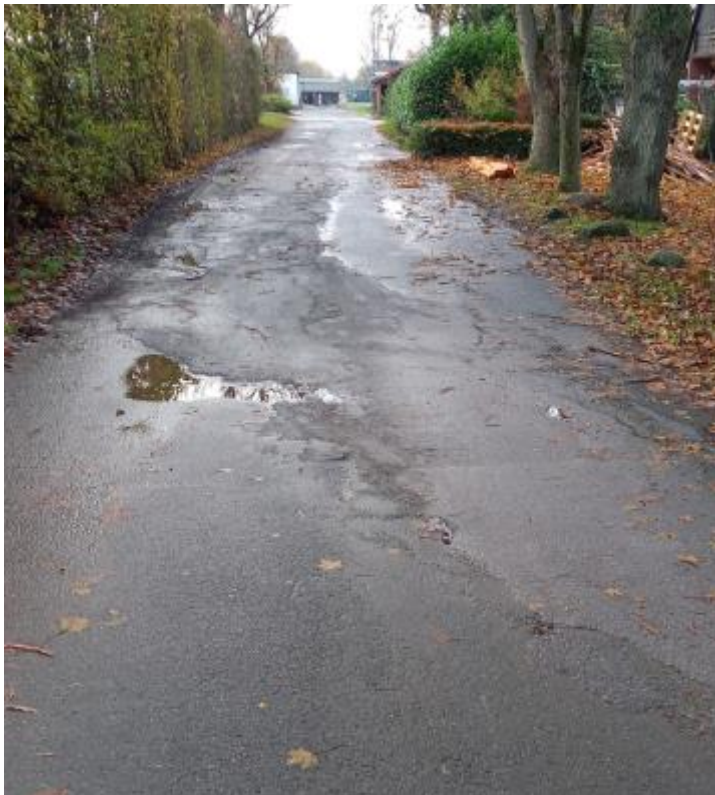
Genossenschaftsstraße

Zustand: Löcher, Risse, unebene Flicker im Asphalt

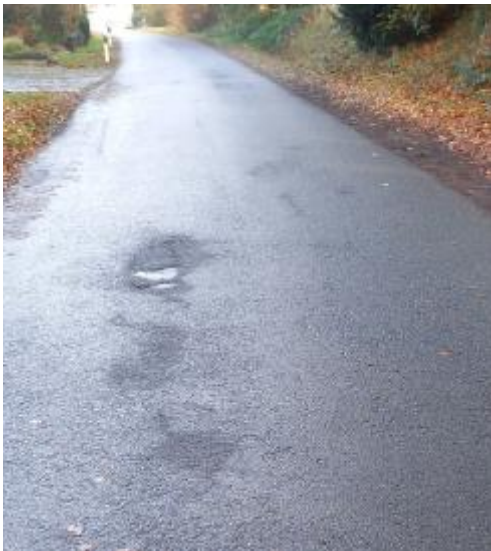
Georgstraße

Zustand: Überwiegend in Ordnung, stellenweise kleine Risse/Löcher

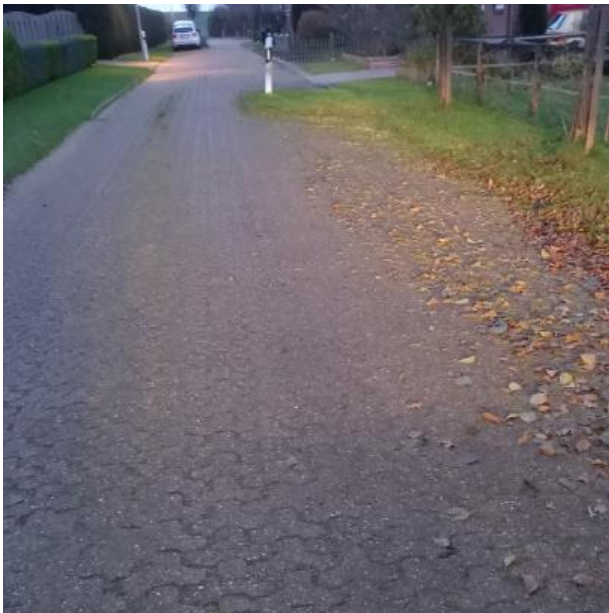
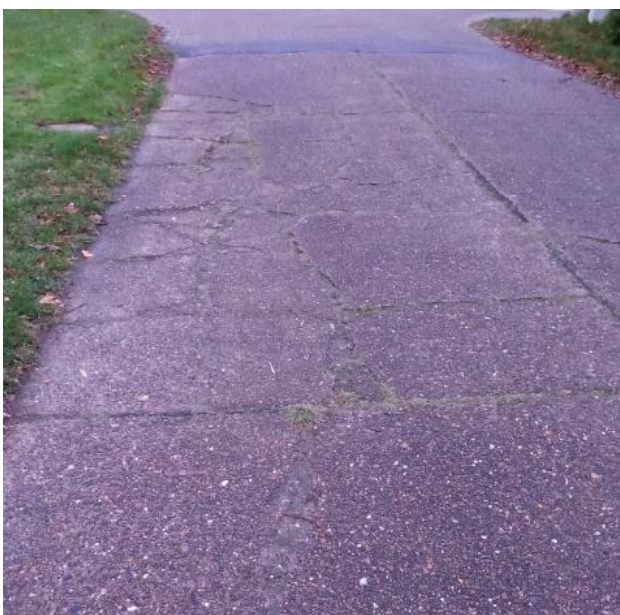
Zustand: Versackungen/Fahrrinnen im Pflasterbereich, Risse im Beton

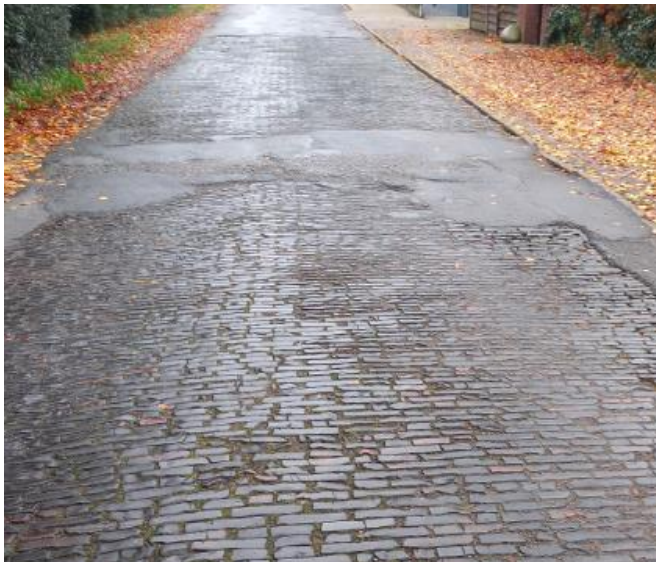
Zustand: Klinker Unebenheiten, Asphalt große Unebenheiten und Risse

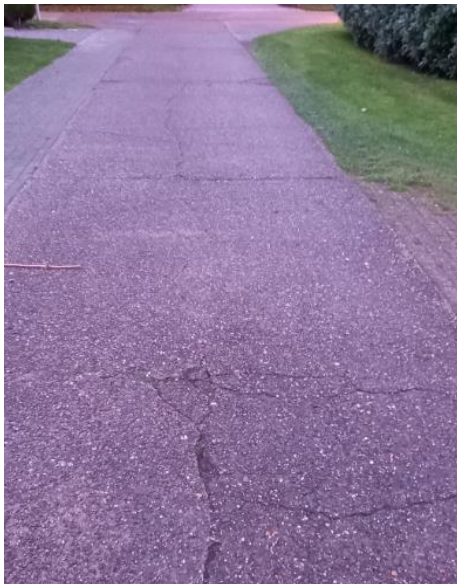
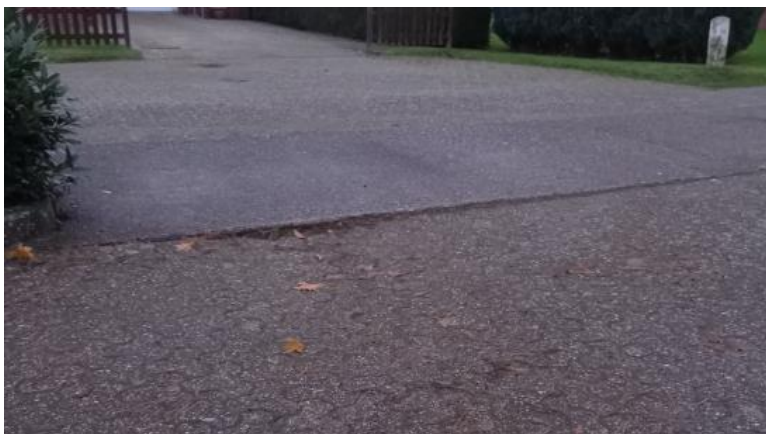
Jadestraße

Zustand: Unebenheiten und Risse in den Betonplatten, schlechte Entwässerung, Übergang Pflaster

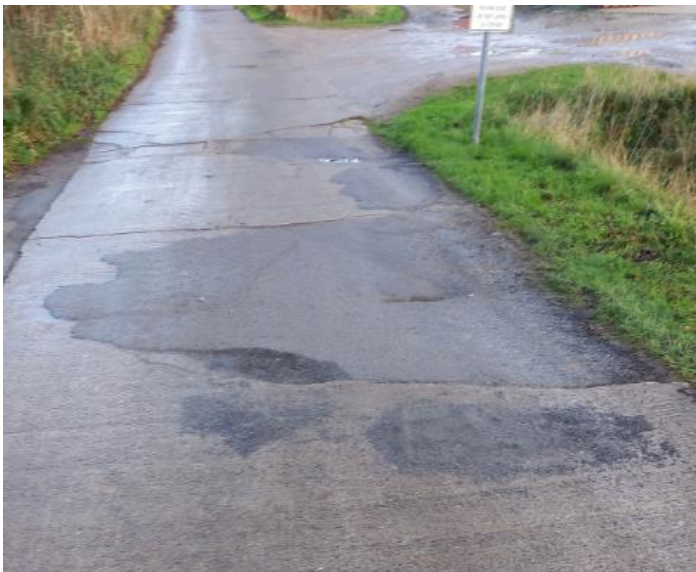
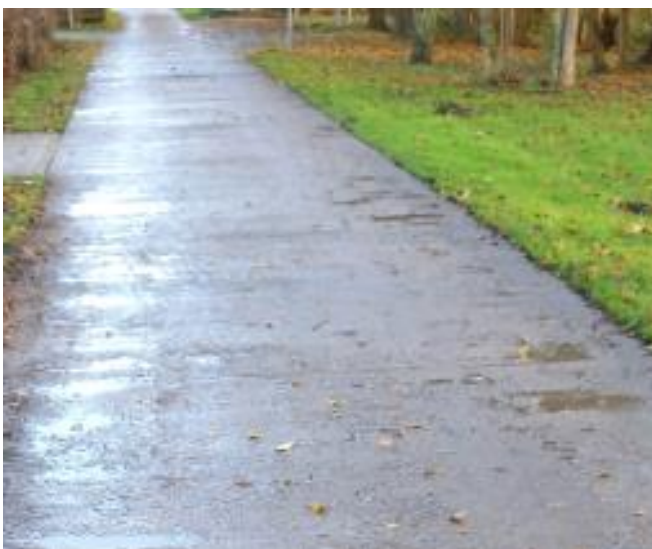
Möwenweg

Zustand: **Plattenabbrüche, Risse, uneben, Wurzeln, vorderer Bereich extrem, hinten besser**

Sanierung vorderes Stück im Rahmen des Endausbaus Brachvogelweg in 2023

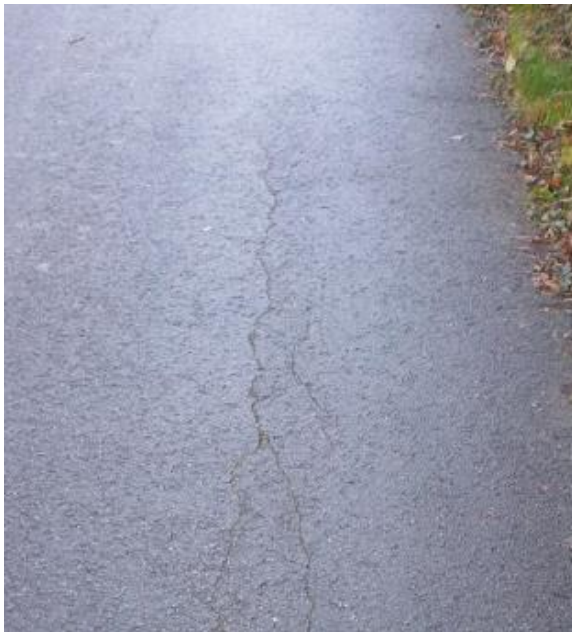
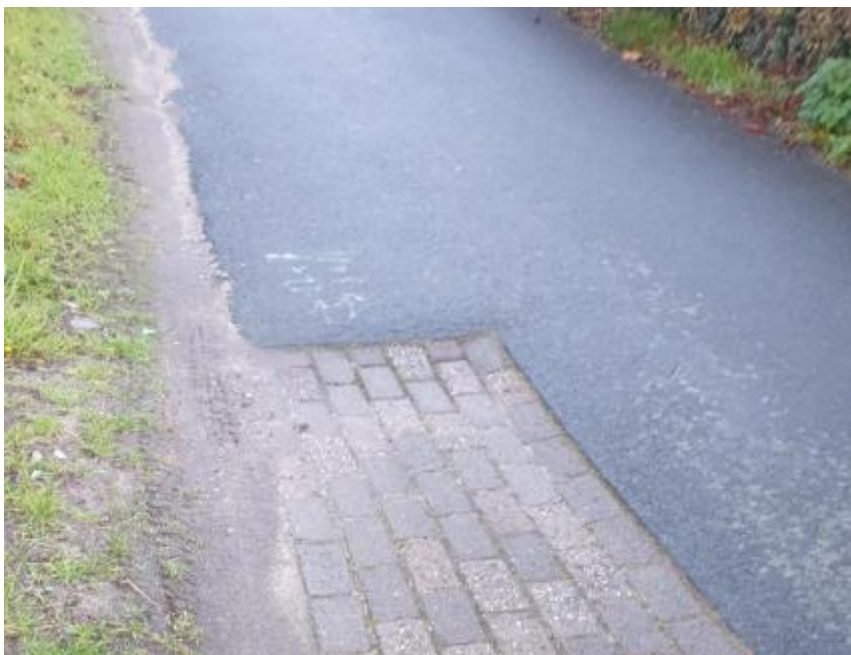
Zustand: kleine Risse im Asphalt, Pflaster leichte Absackungen

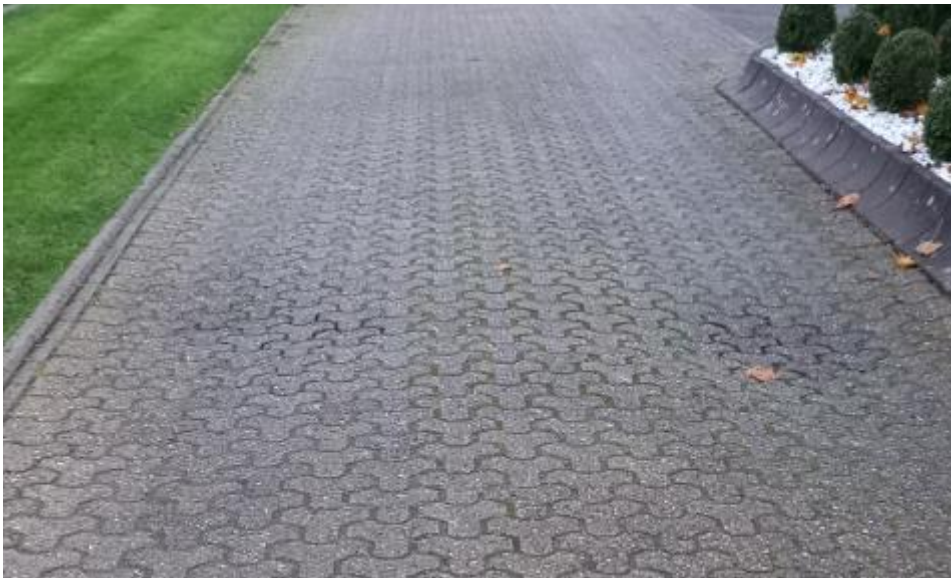
Wapelstraße

Zustand: leichte Unebenheiten

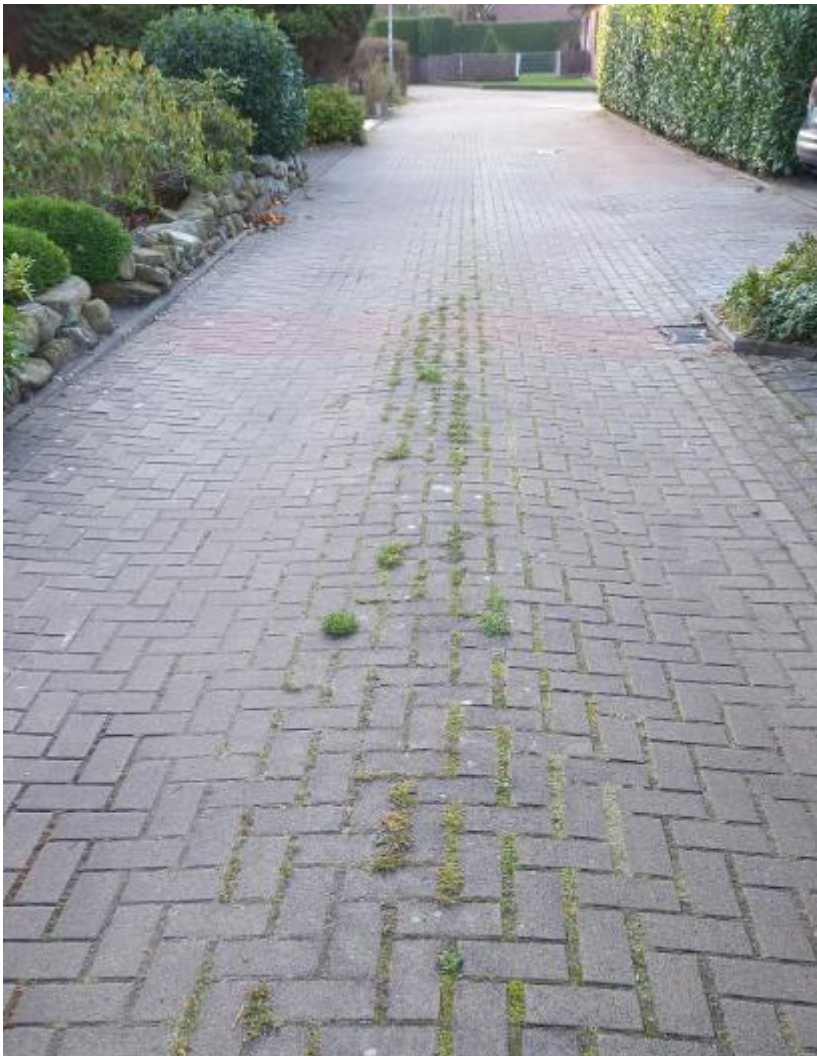
Weidenweg

Zustand: leichte Fahrinnen

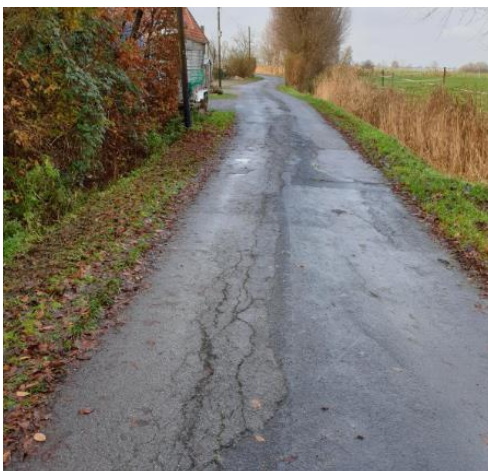
Altendeicher Straße

Zustand: **Versackungen Klinker, Risse und Flickstellen Asphalt**

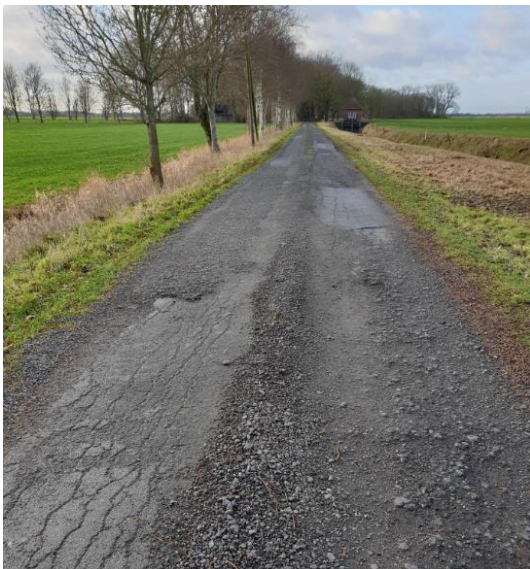
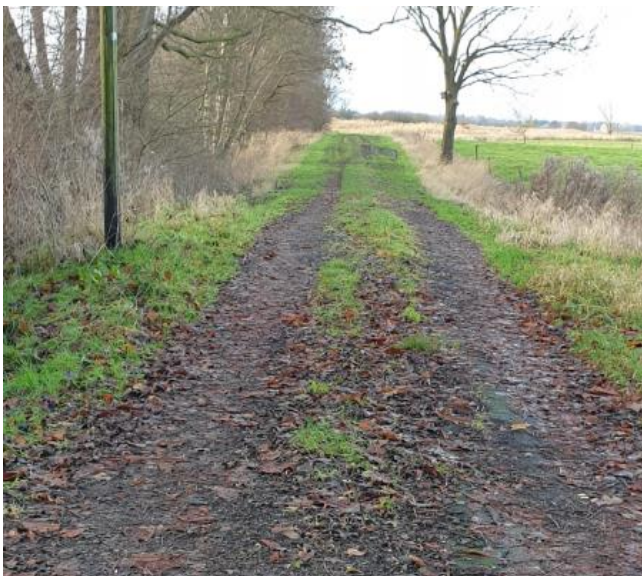
Zustand: vorne Risse und Flickstellen, hinten starke Fahrspuren und Bewuchs

-> Im hinteren Bereich nur landwirtschaftlicher Verkehr

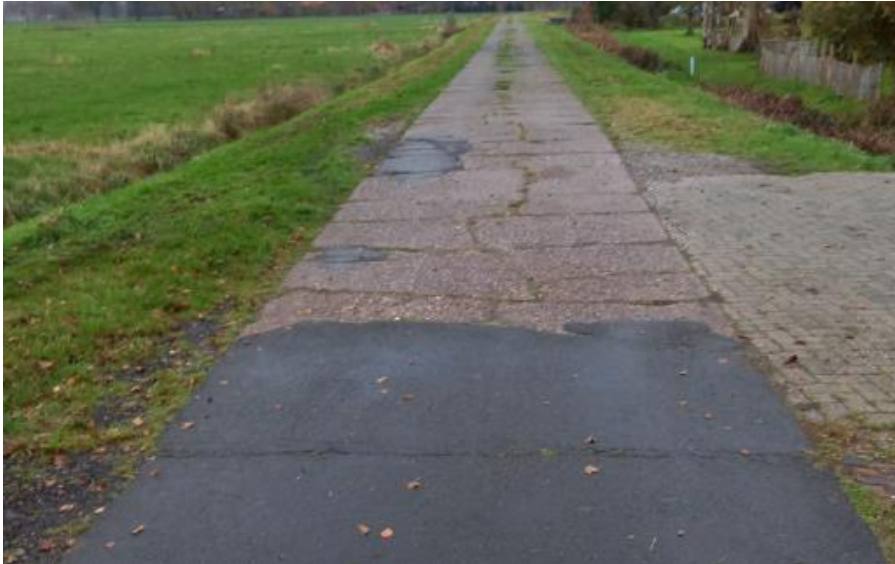
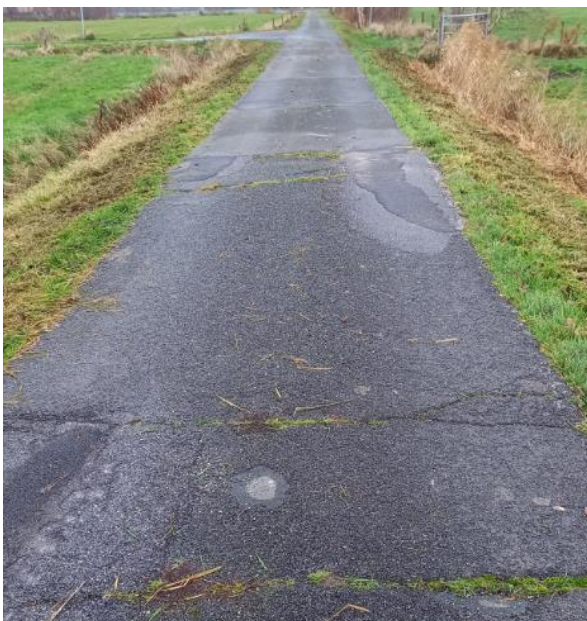
Fasanenweg

Zustand: große Höhenunterschiede, Risse, Flickstellen, Bewuchs
mittig

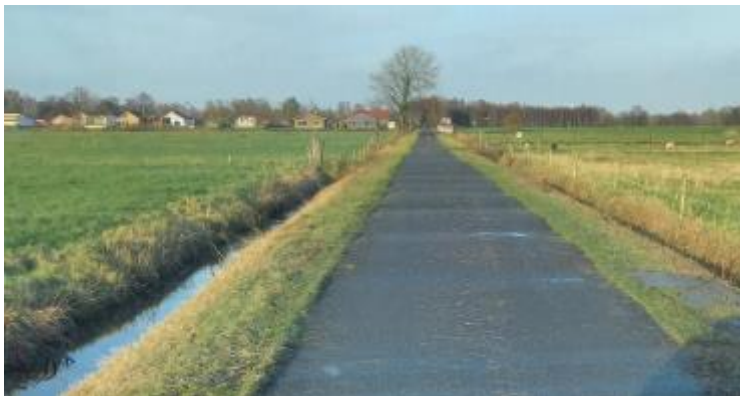
Zustand: Rissbildung, deutliche Wellen

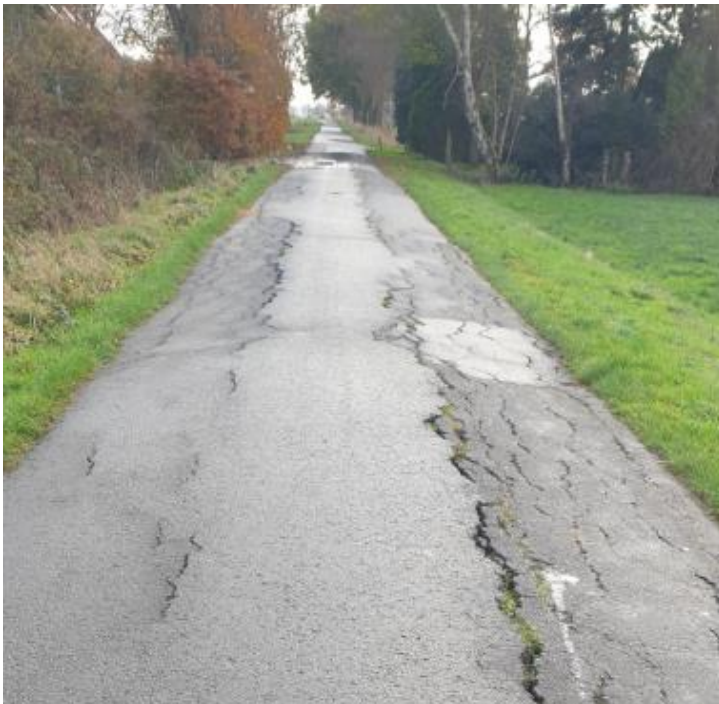
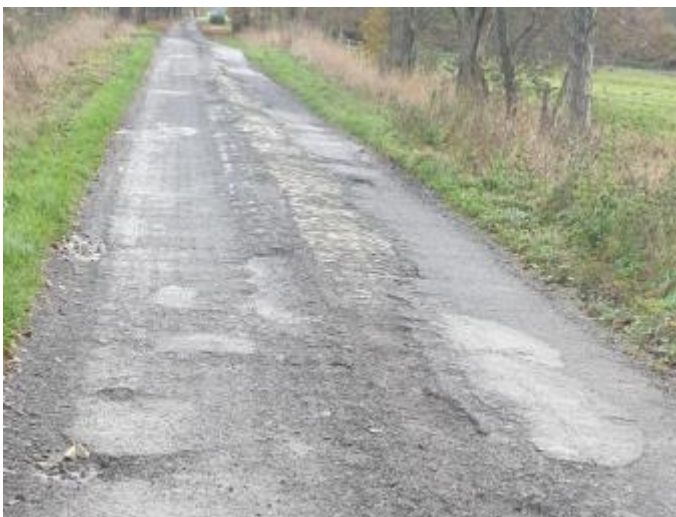
Neuer Weg

Zustand: **starke Rissbildung und Unebenheiten, Flickstellen**

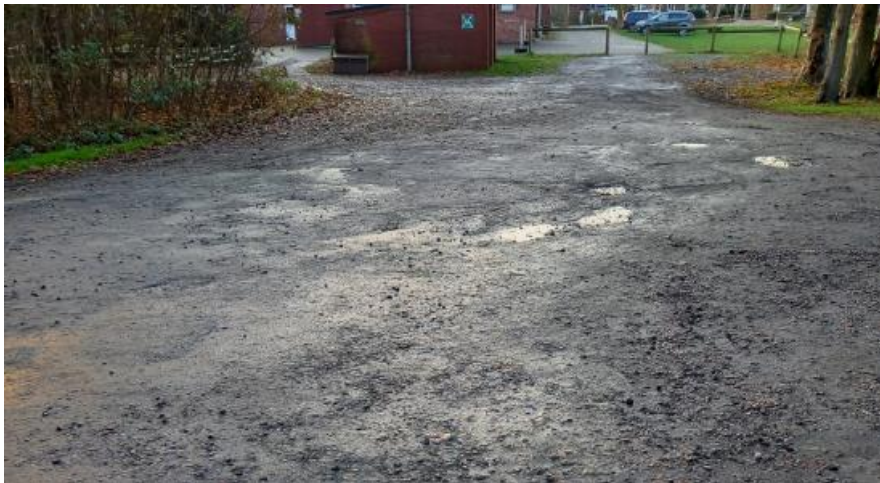
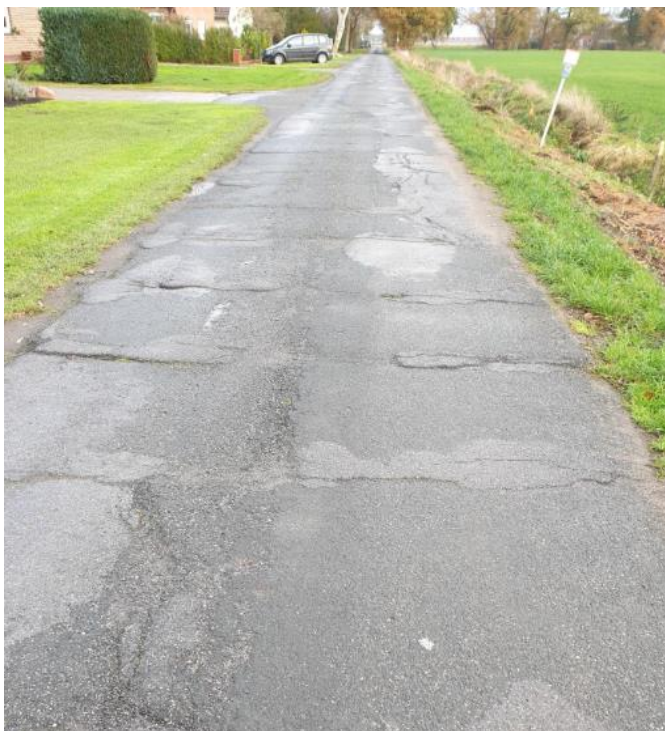
Zustand: **Absackungen und Wellen, Risse, Flickstellen**

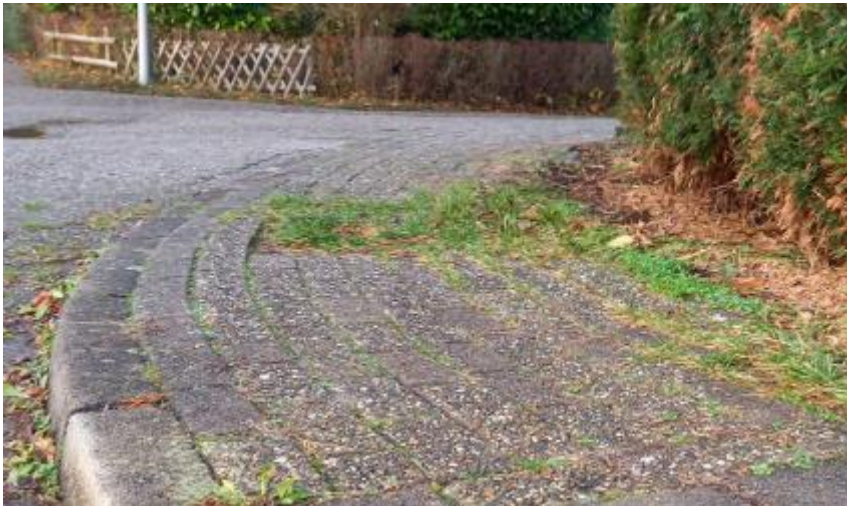
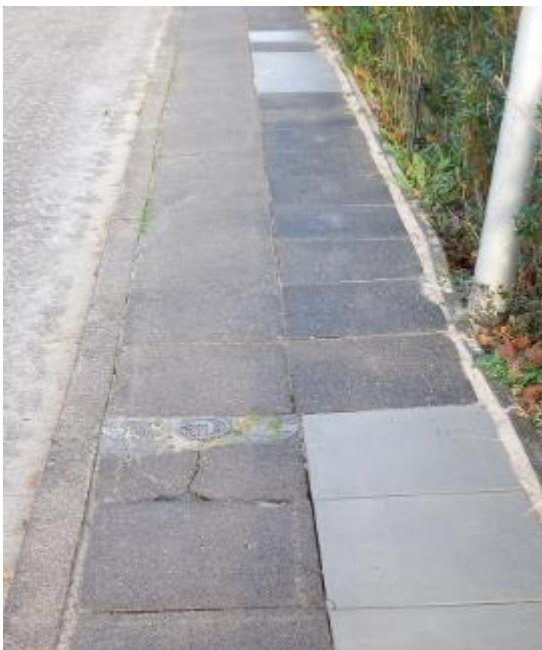
Zustand: **mittlere-starke Versackungen, Rissbildung Gehwegplatten**

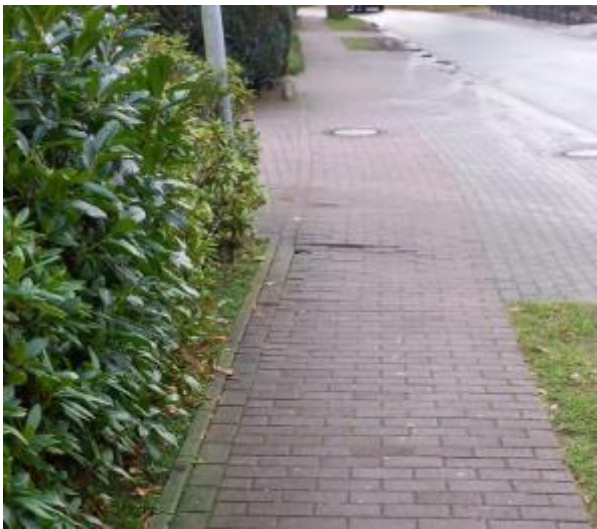
Fußweg Georgstraße

Zustand: leichte Versackungen

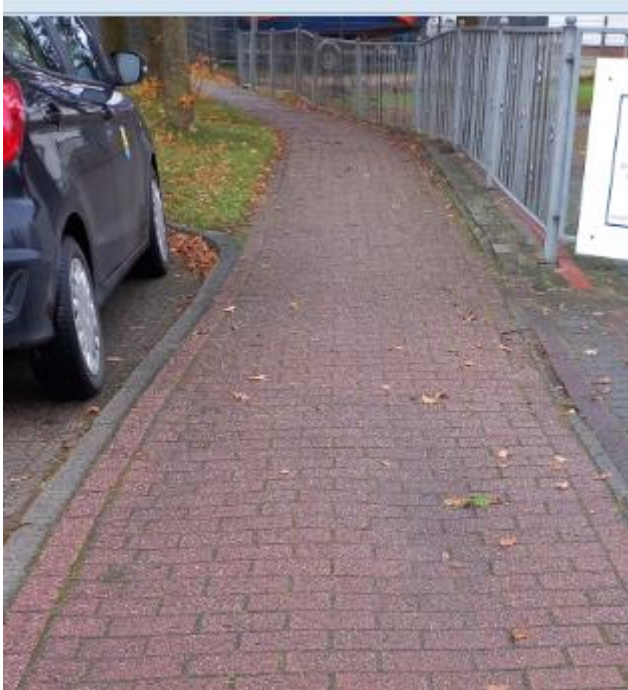
Fußweg Gewerbestraße

Zustand: leichte Unebenheiten

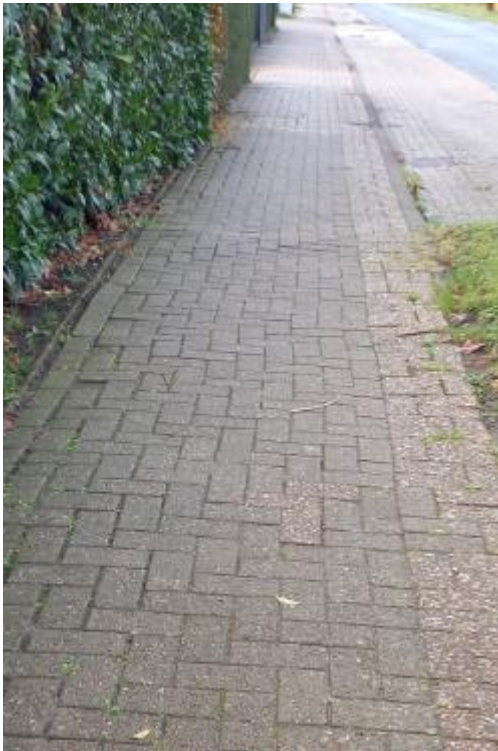
Zustand: mittlere Unebenheiten

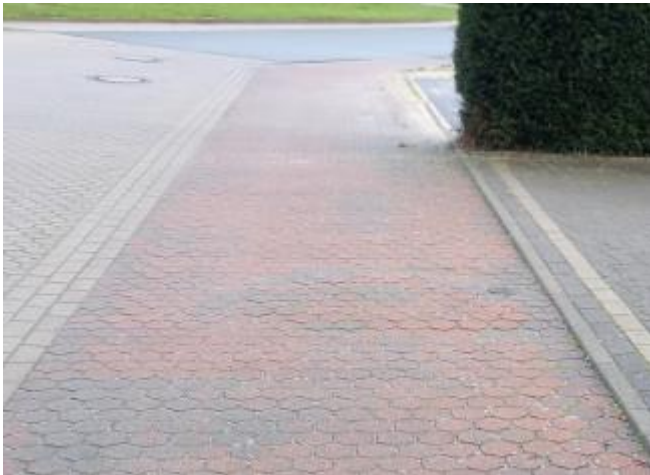
Fußweg Meisenstraße

Zustand: leichte Unebenheiten

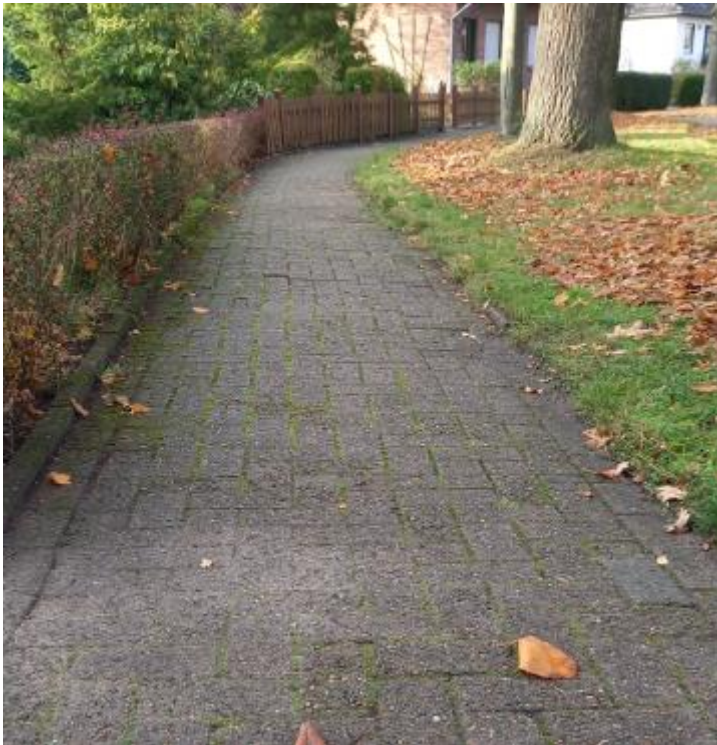
Fußweg Moorstrich

Zustand: leichte-mittlere Unebenheiten

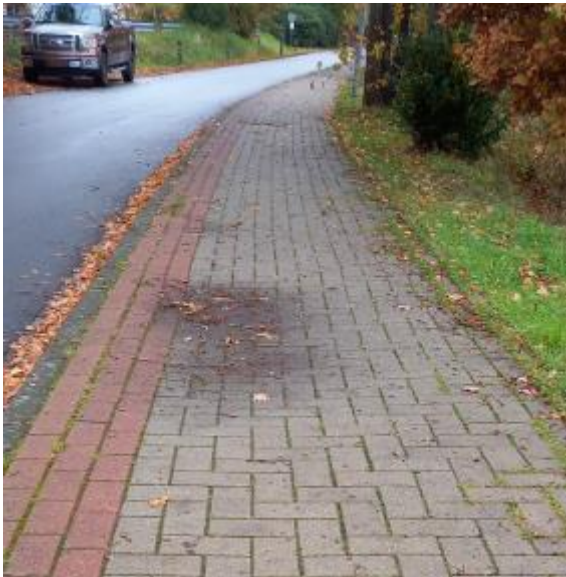
Fußweg Mozartstraße

Zustand: leichte-mittlere Unebenheiten

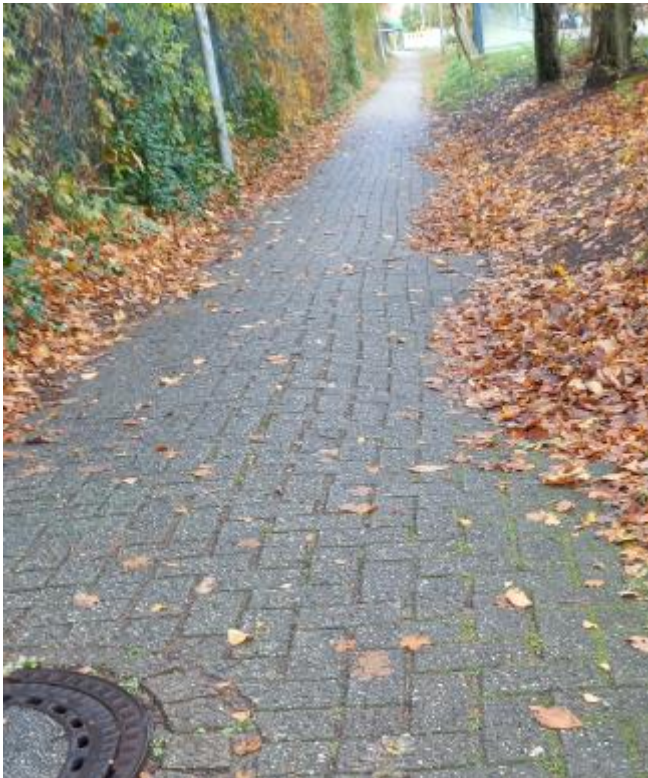
Fußweg neben Buswendeplatz Jaderberg

Zustand: leichte-mittlere Unebenheiten

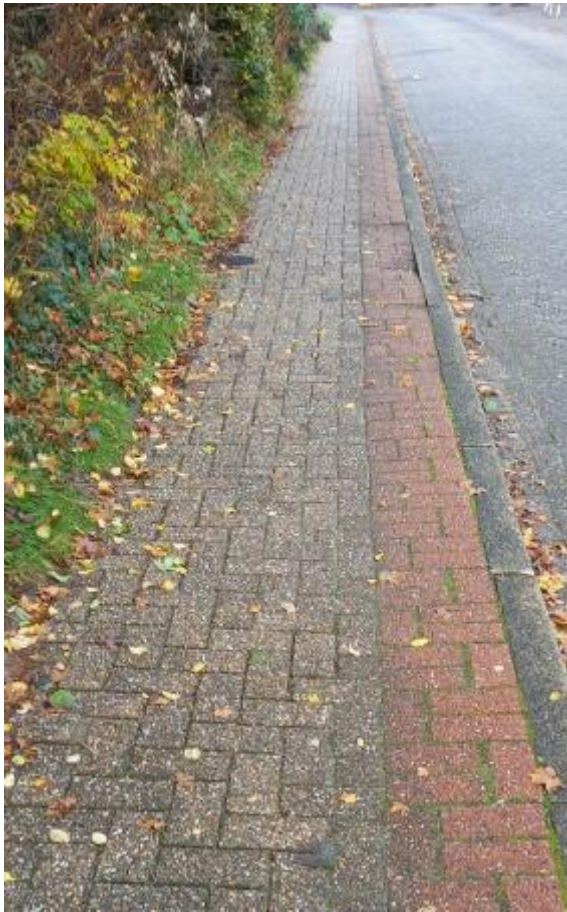
Zustand: Unebenheiten

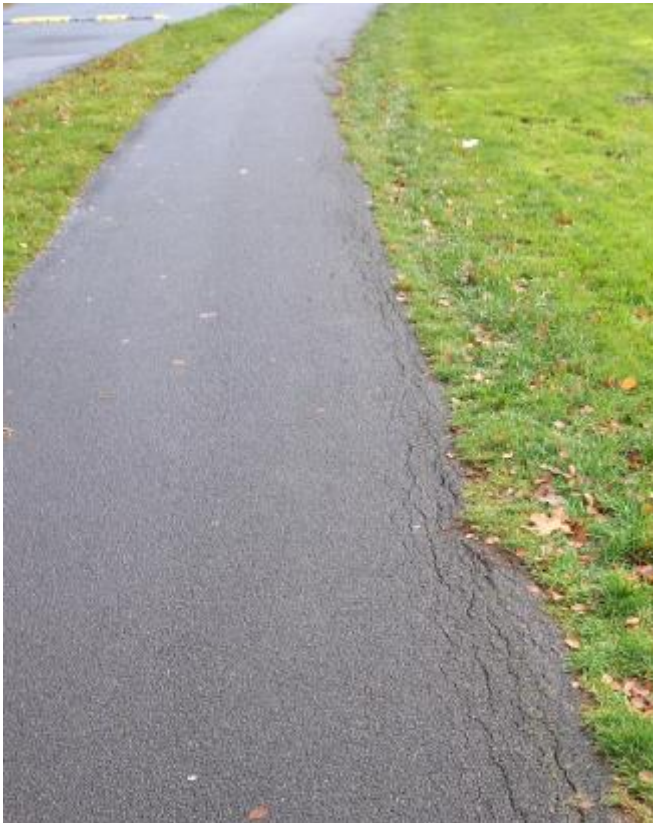
Fußweg Zum Hesterbusch

Zustand: leichte seitliche Rissbildung
