# STRABENSANIERUNGSKONZEPT DER GEMEINDE JADE

für die Jahre 2023 - 2025

Stand: 01.02.2023

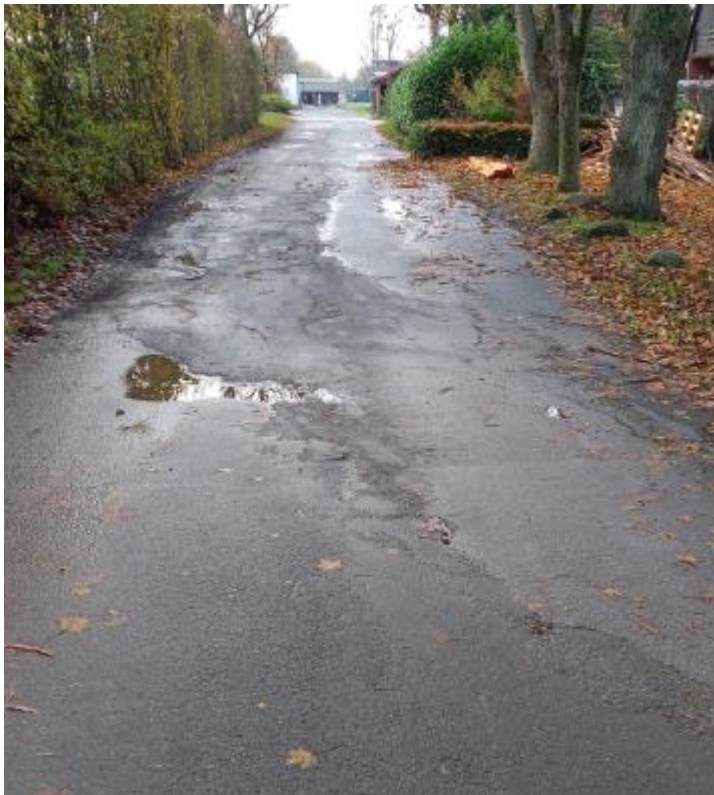
# Genossenschaftsstraße

Zustand: Löcher, Risse, unebene Flicker im Asphalt

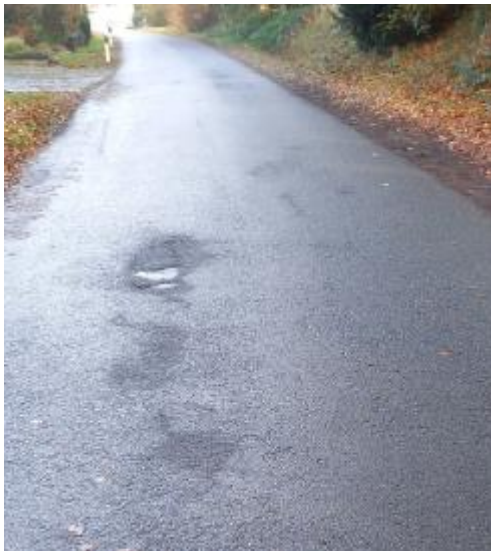
## Georgstraße

Zustand: **Überwiegend in Ordnung, stellenweise kleine Risse/Löcher**

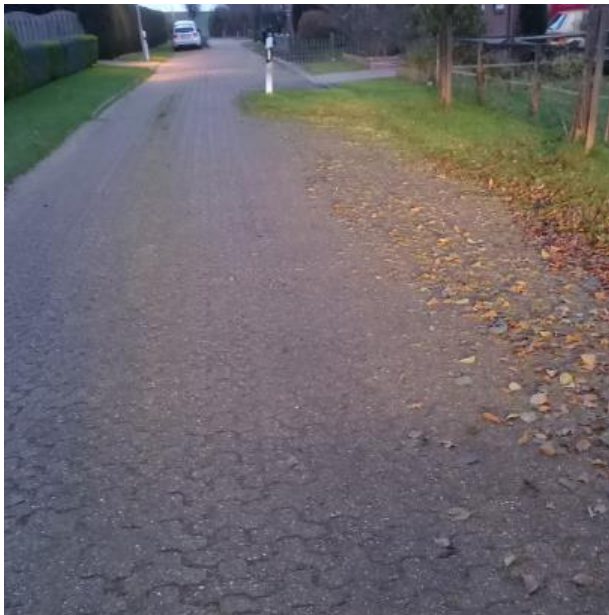
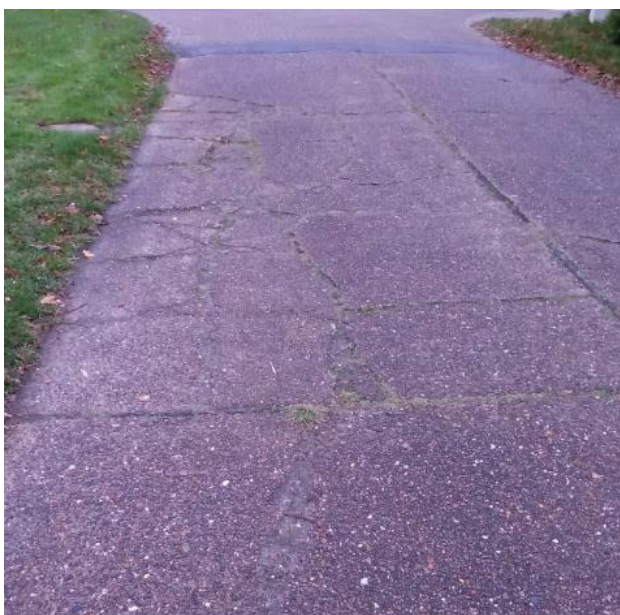
Zustand: Versackungen/Fahrinnen im Pflasterbereich, Risse im Beton

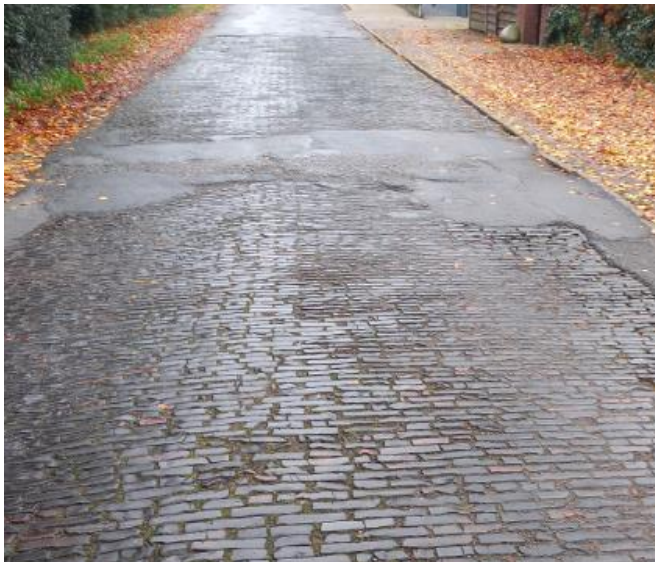
## Händelstraße

Zustand: Klinker Unebenheiten, Asphalt große Unebenheiten und Risse

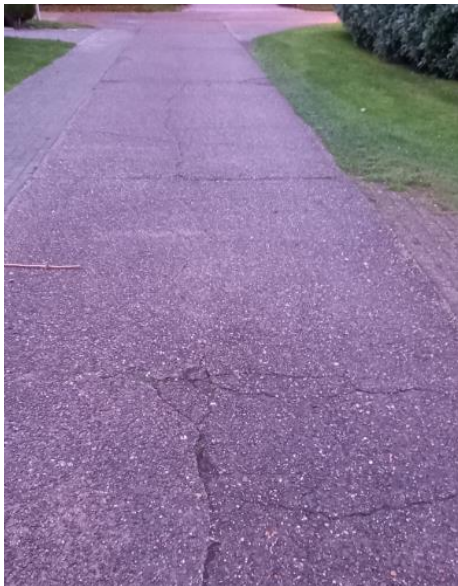
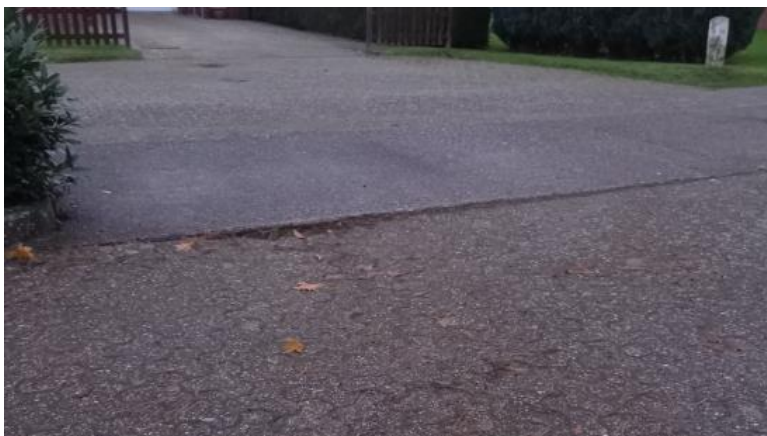
# Jadestraße

Zustand: Unebenheiten und Risse in den Betonplatten, schlechte Entwässerung, Übergang Pflaster

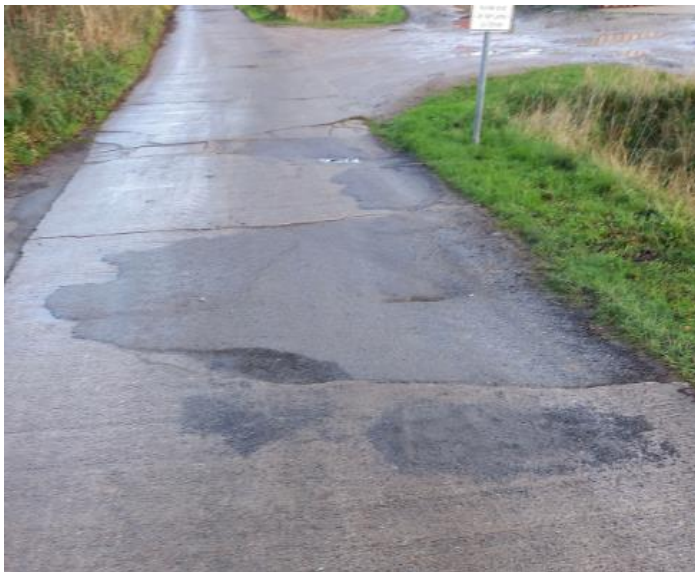
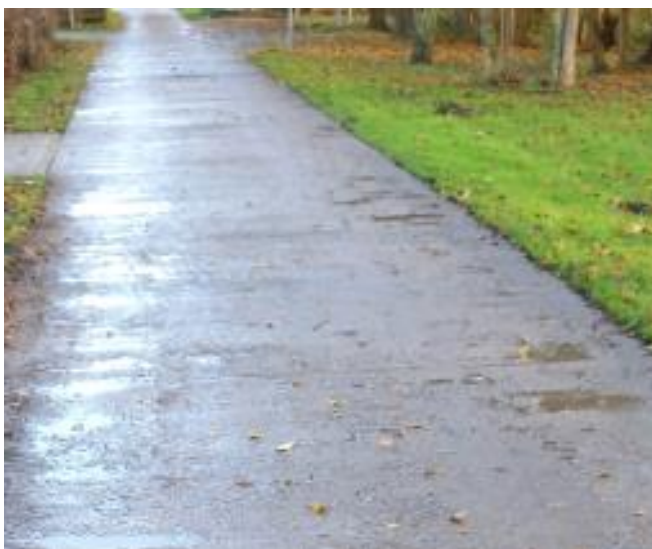
## Möwenweg

Zustand: **Plattenabbrüche, Risse, uneben, Wurzeln, vorderer Bereich extrem, hinten besser**

Sanierung vorderes Stück im Rahmen des Endausbaus Brachvogelweg in 2023

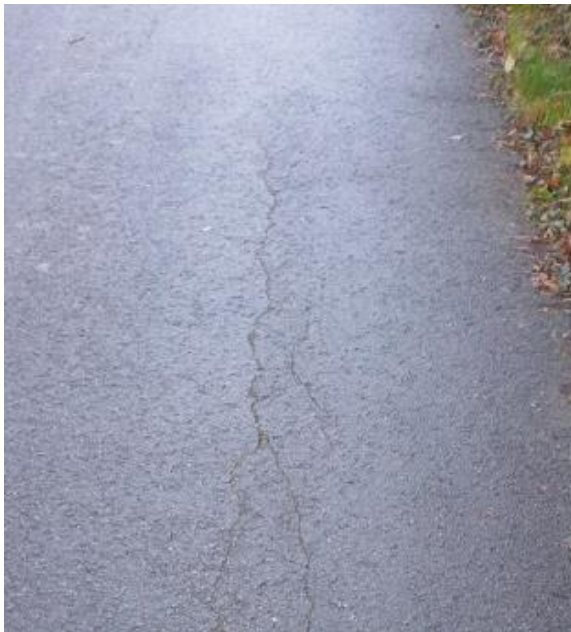
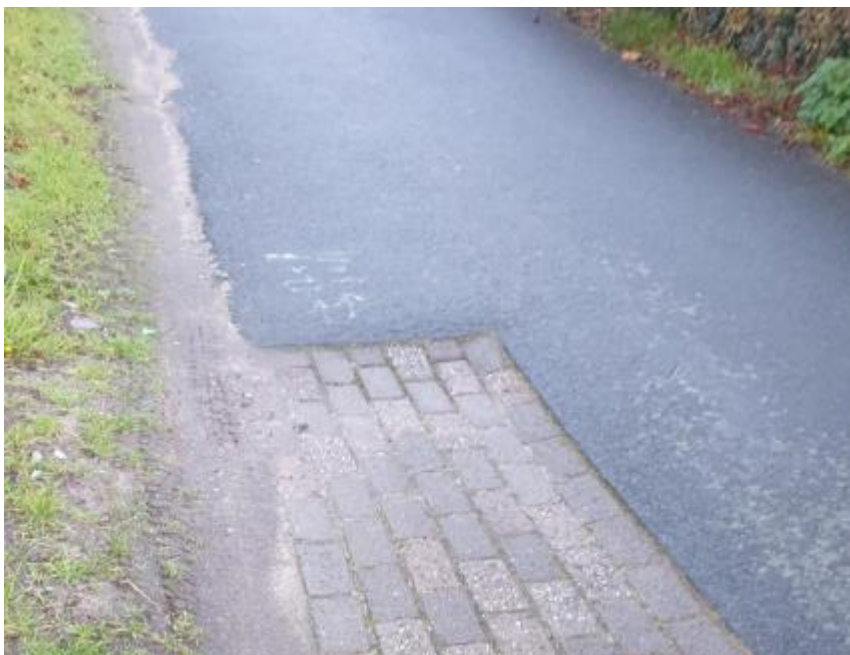
## Vareler Straße, Stichweg bei Hausnr. 54

Zustand: kleine Risse im Asphalt, Pflaster leichte Absackungen

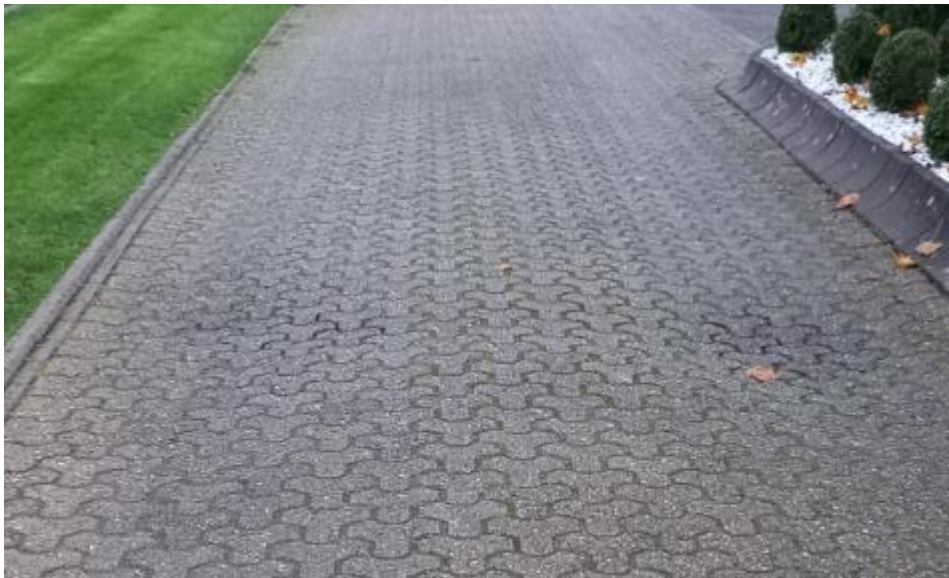
# Wapelstraße

Zustand: leichte Unebenheiten

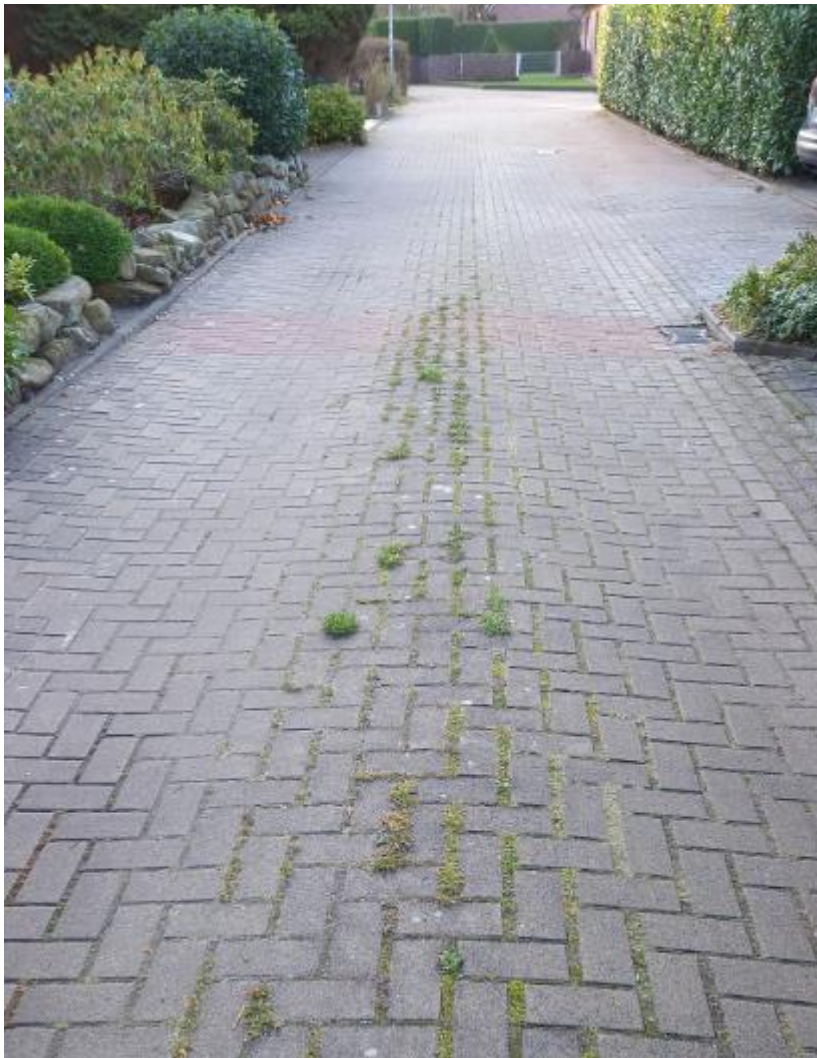
# Weidenweg

Zustand: leichte Fahrinnen

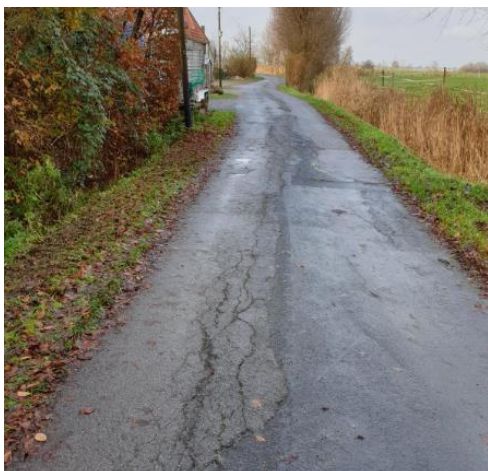
## Altendeicher Straße

Zustand: **Versackungen Klinker, Risse und Flickstellen Asphalt**

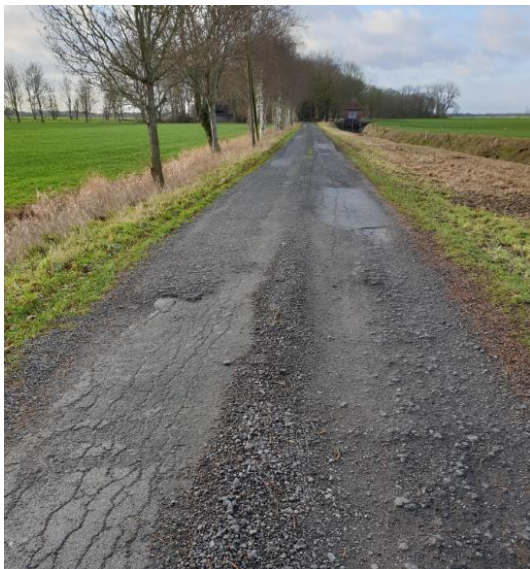
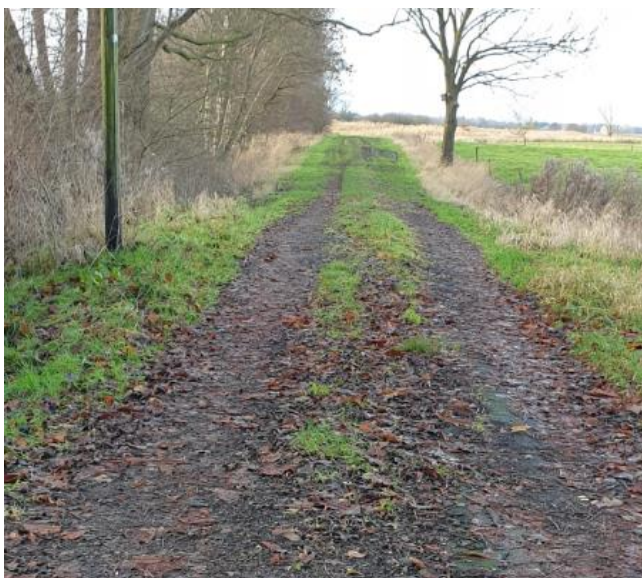
Zustand: vorne Risse und Flickstellen, hinten starke Fahrspuren und Bewuchs

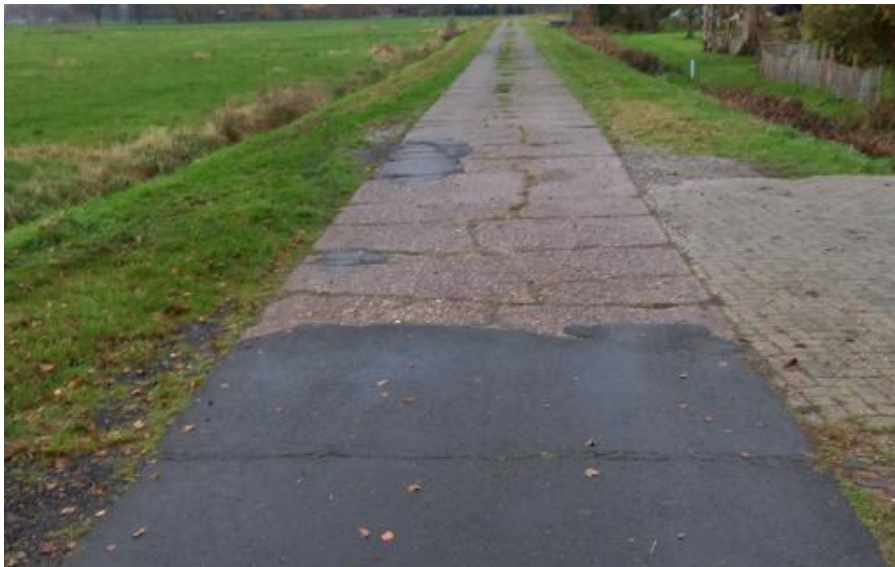
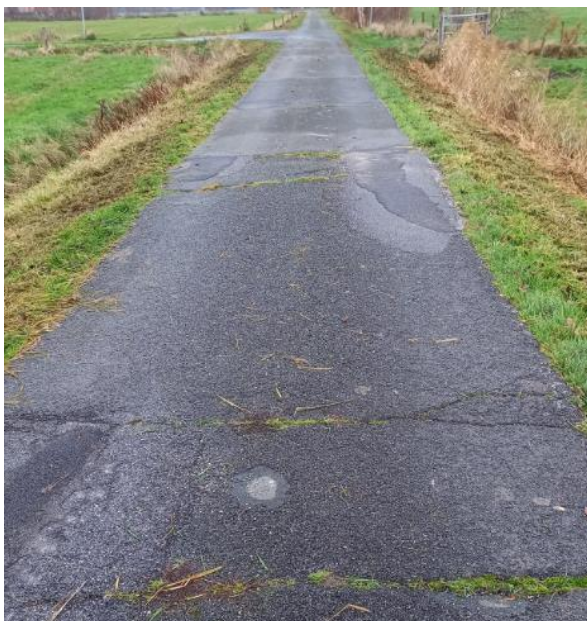
# Fasanenweg

Zustand: große Höhenunterschiede, Risse, Flickstellen, Bewuchs  
mittig

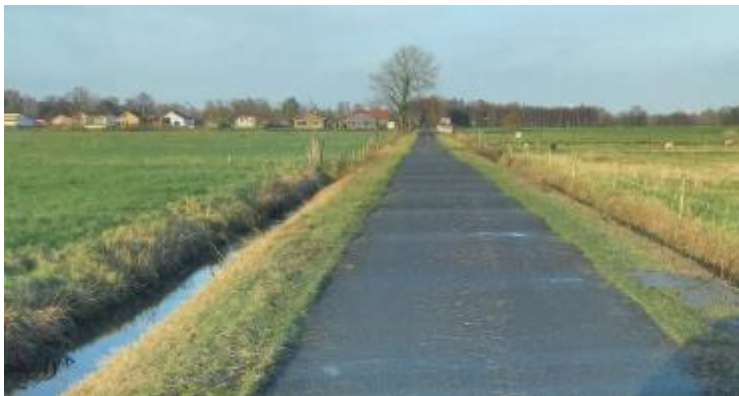
Zustand: Rissbildung, deutliche Wellen

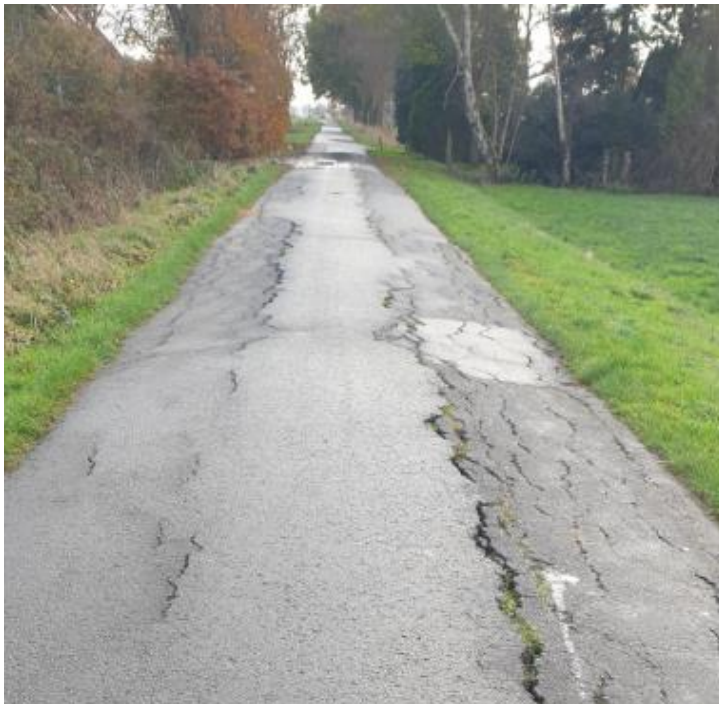
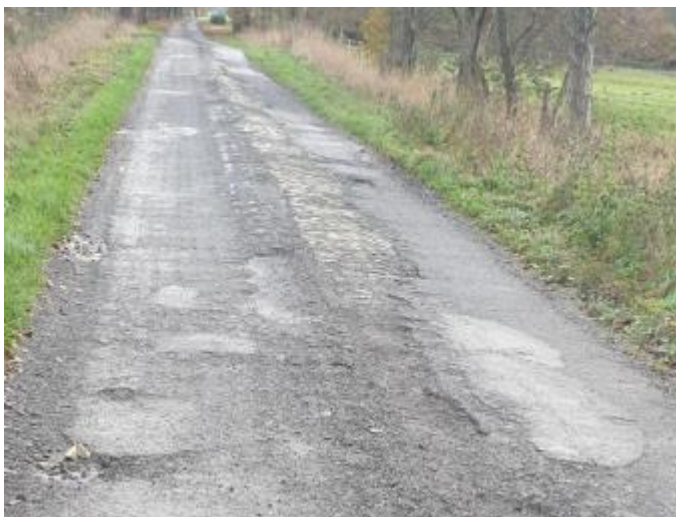
## Neuer Weg

Zustand: **starke Rissbildung und Unebenheiten, Flickstellen**

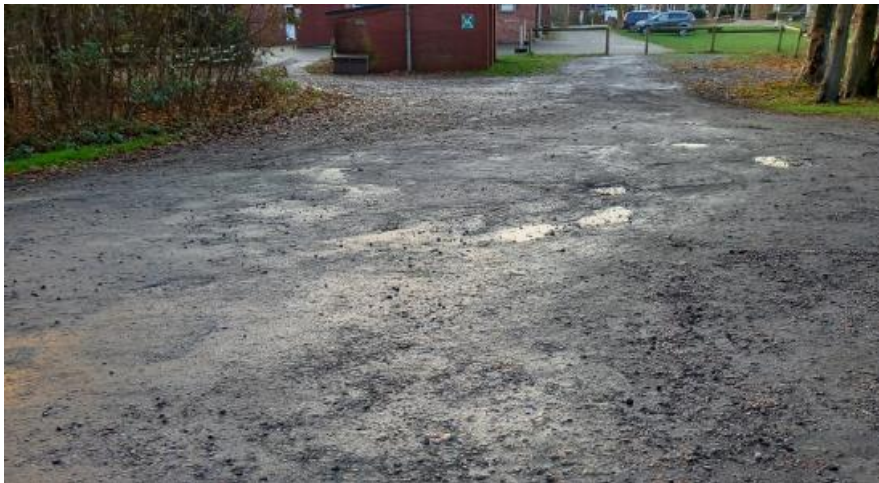
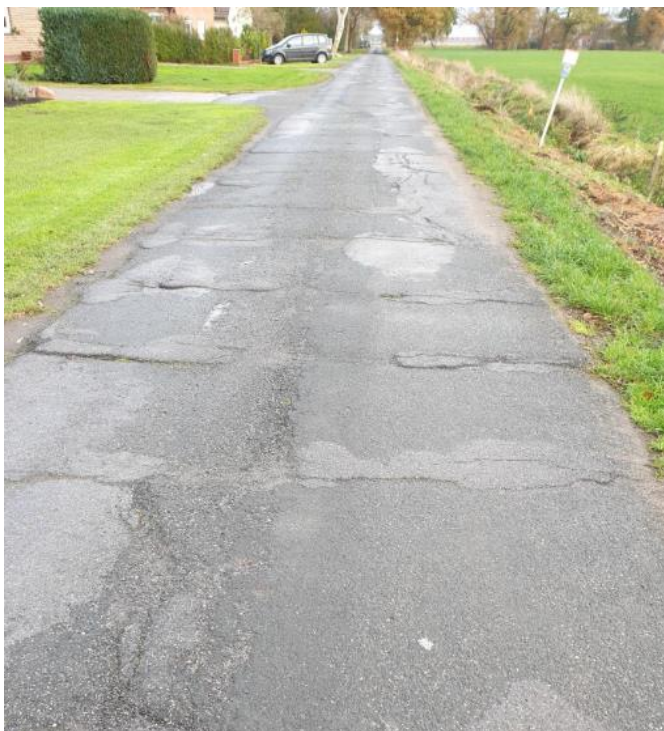
Zustand: **Absackungen und Wellen, Risse, Flickstellen**

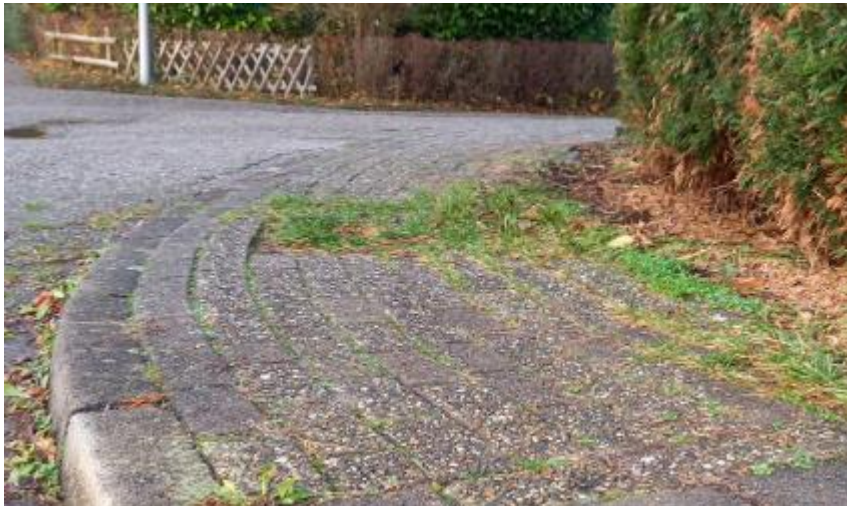
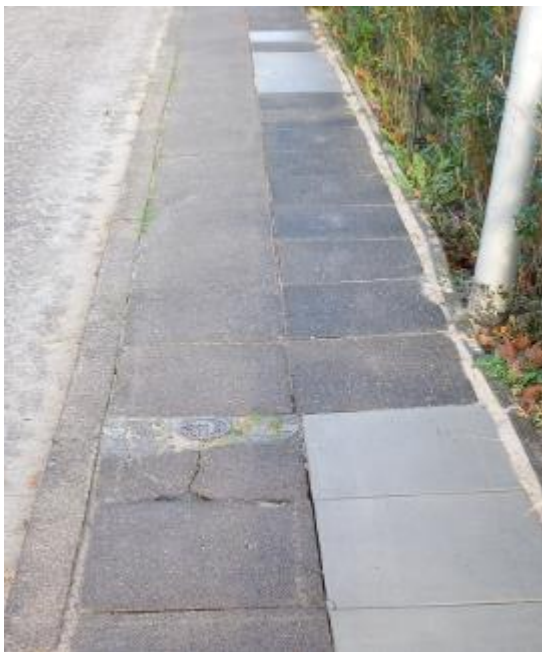
Zustand: **mittlere-starke Versackungen, Rissbildung Gehwegplatten**

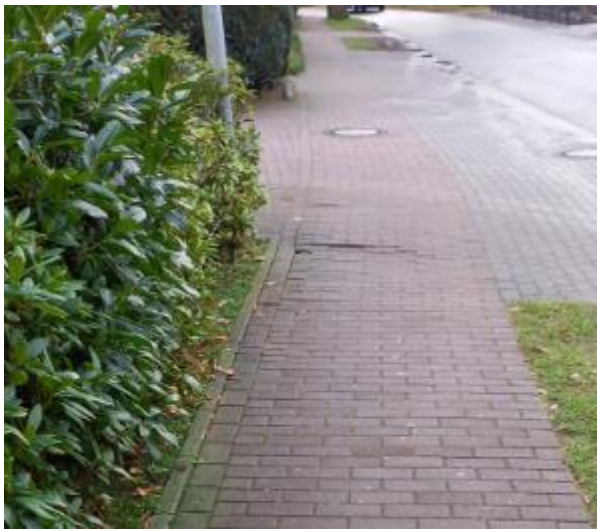
# Fußweg Georgstraße

Zustand: leichte Versackungen

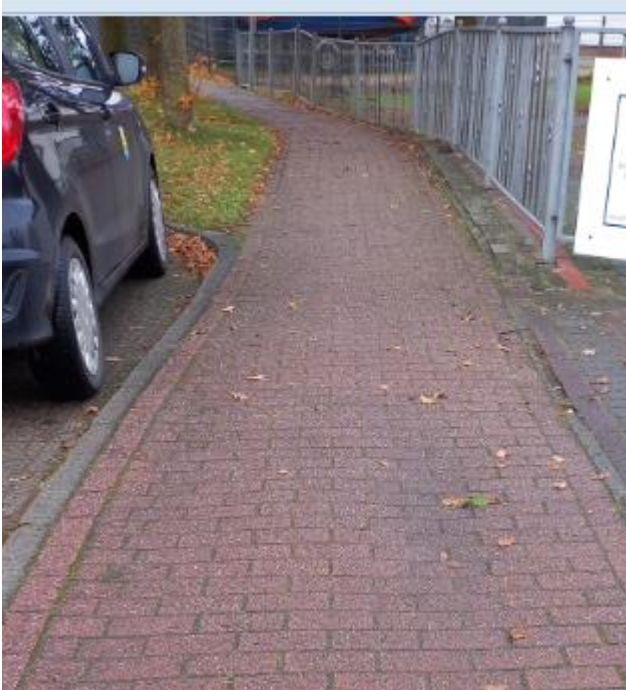
# Fußweg Gewerbestraße

Zustand: leichte Unebenheiten

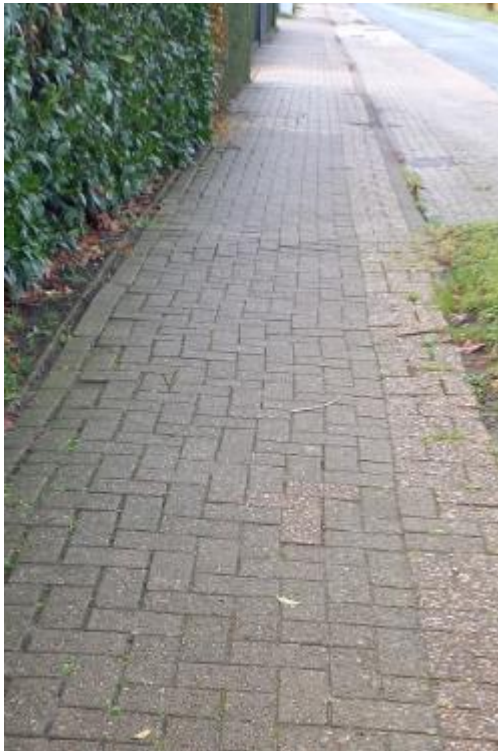
Zustand: mittlere Unebenheiten

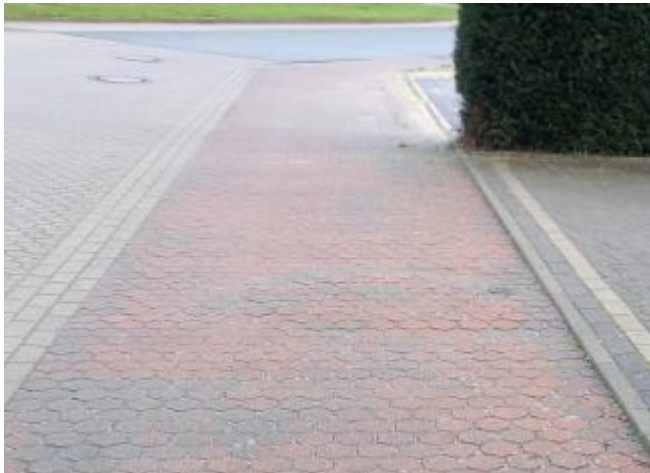
# Fußweg Meisenstraße

Zustand: leichte Unebenheiten

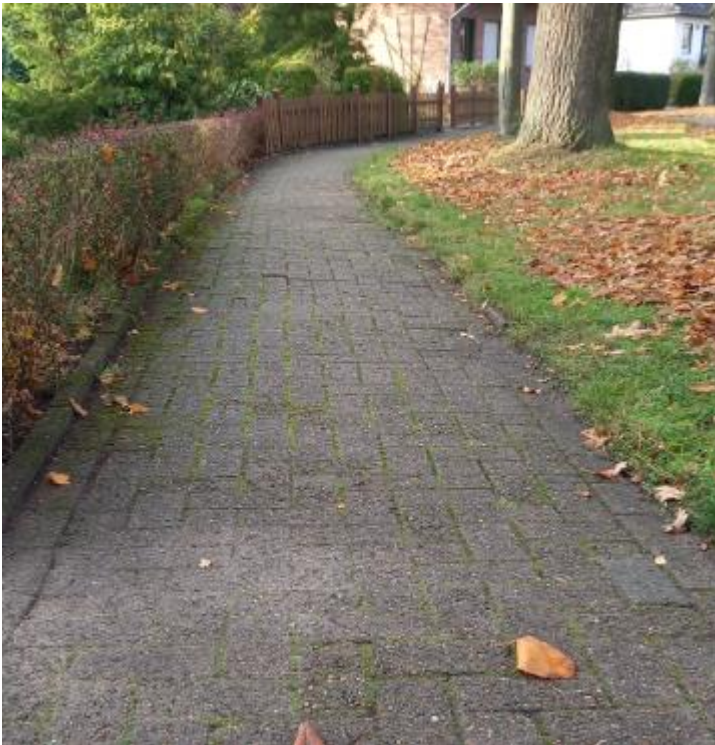
## Fußweg Moorstrich

Zustand: leichte-mittlere Unebenheiten

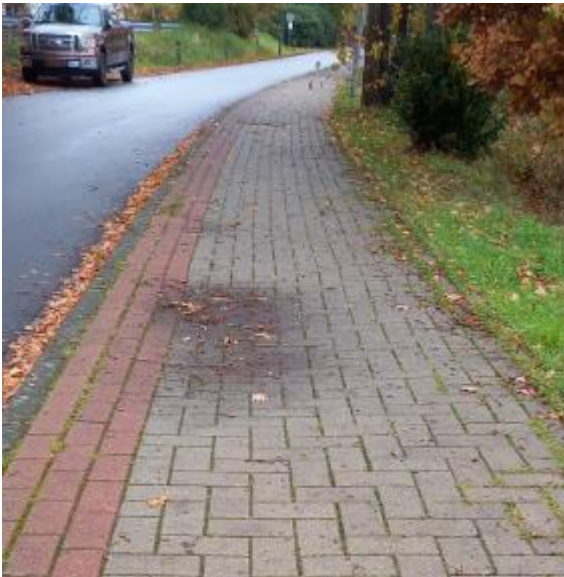
# Fußweg Mozartstraße

Zustand: leichte-mittlere Unebenheiten

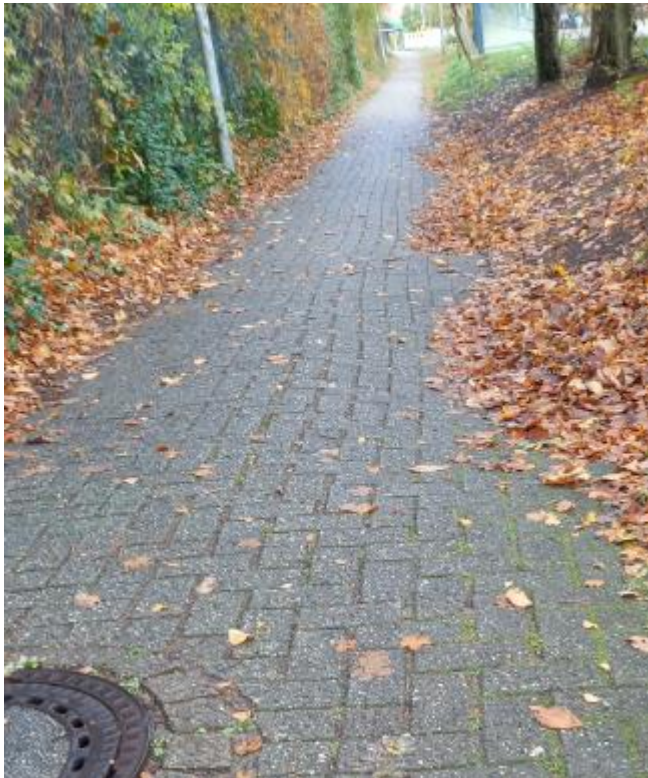
# Fußweg neben Buswendeplatz Jaderberg

Zustand: leichte-mittlere Unebenheiten

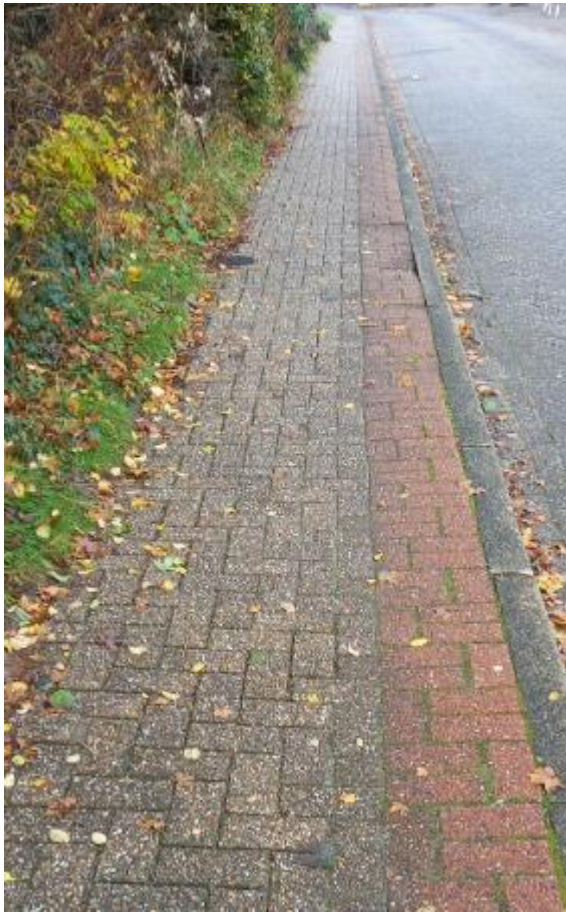
Zustand: Unebenheiten

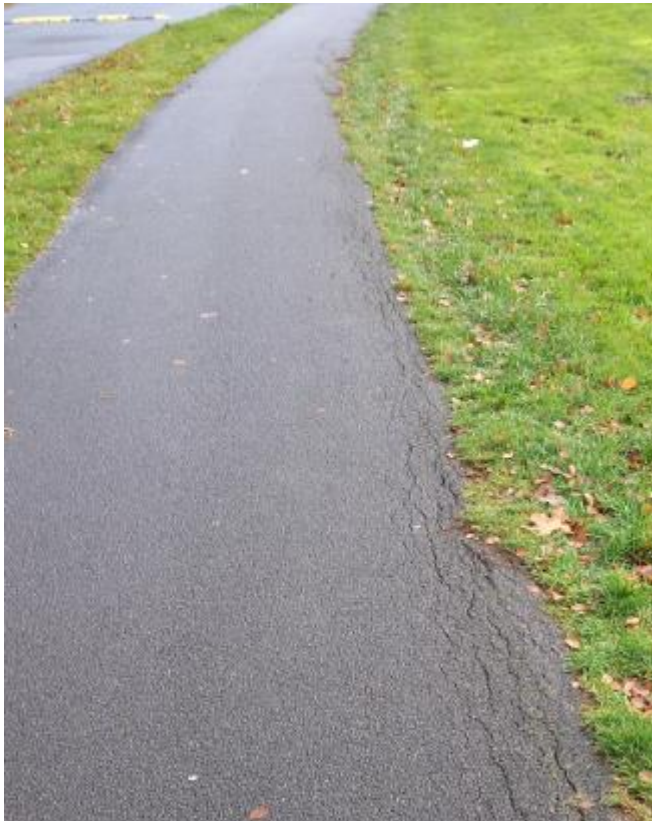
# Fußweg Zum Hesterbusch

Zustand: leichte seitliche Rissbildung
